Więźby dachowe kościoła w Karlinie. Przyczynek do analizy XVII-wiecznych konstrukcji ciesielskich na terenie Pomorza Zachodniego w świetle badań historyczno-architektonicznych

Karlino Church Roof Trusses: Contribution to the Analysis of Seventeenth-Century Carpentry Structures in West Pomerania in the Light of Historico-Architectural Research

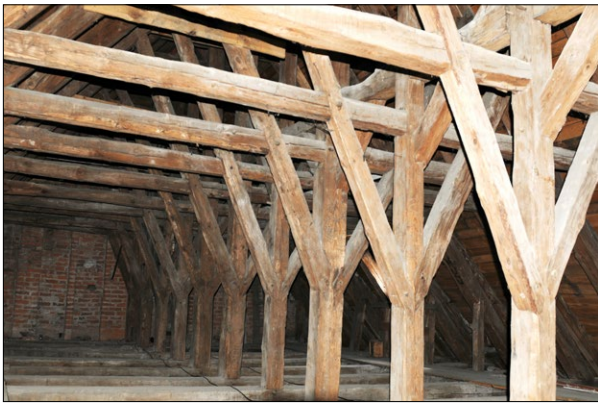
The church in Karlino has three roof trusses with the same structural arrangement. These are single-king strut construction roof trusses without reduction, positioned above the presbytery, the main nave, and in the tower (Fig. 2). The trusses are suspended on two pairs of braces and on the upper rafter. At the bottom of the truss, there are single die squares that laterally brace the truss beam and rafters.

Ryc. 2. Widok na więźbę dachową nad nawą główną, rok 2020.
Fig. 2. View of the roof truss above the main nave, 2020.

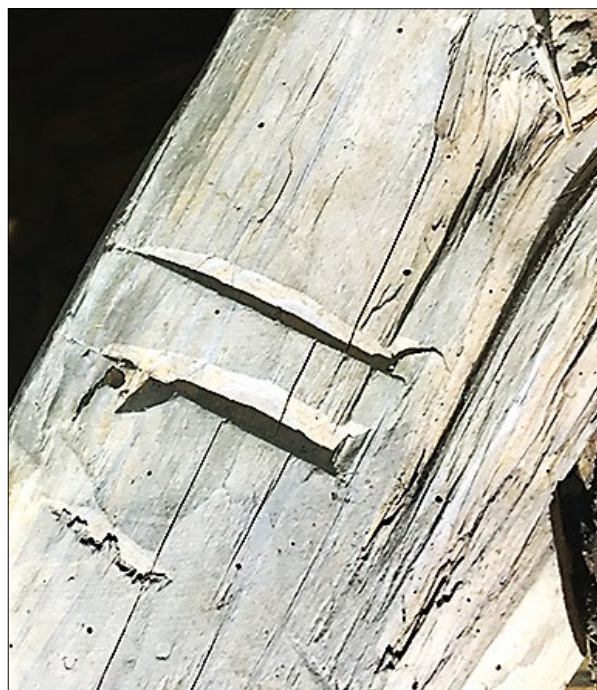
Ryc. 10. Fragment krokwi ze znakiem montażowym w formie cyfr rzymskich, rok 2020.

Fig. 10. Fragment of a rafter with a assembly mark in the form of Roman numerals, 2020.
