Średniowieczny kościół w Karlinie – historia przekształceń budowlanych w świetle badań architektonicznych

The medieval church in Karlino – the history of building transformations in the light of architectural research

The article presents the conclusions from the architectural research carried out by the author in the period from October 2016 to September 2017. The architectural research carried out in the Karlino church consisted of an analysis of the material used for its construction and did not include wooden structures (roof trusses in the chancel, nave body, tower and belfry). An architectural analysis of the church walls was carried out for the study. As part of the criteria adopted, their joints were examined, which were graphically presented in the form of research nodes in order to establish a mutual chronology, and marked on the photographic documentation. The walls were also compared in terms of the construction bonds, colour of bricks, type of mortar, size of bricks and the way of joint preparation. Together with the archival study, the research allowed for the recognition of building transformations, chronological stratification and the attempt at reconstruction con

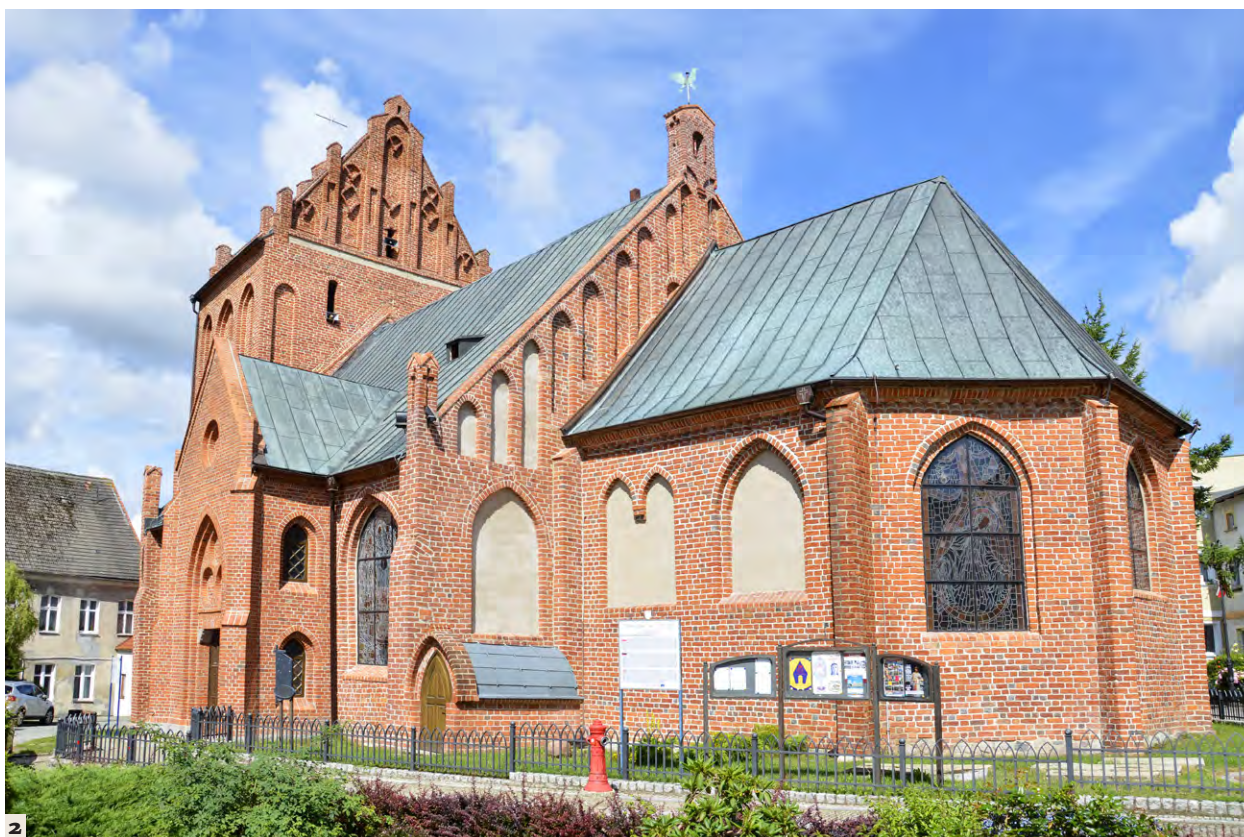
2. Kościół pw. św. Michała Archanioła, lipiec 2016. Fot. K. Zalewski

2. The Church of St. Michael the Archangel, July 2016. Photo by K. Zalewski

The medieval Church of St. Michael the Archangel in Karlino is located in the town centre, in the north-western frontage of the market square (Fig. 1). It is an oriented, three-nave, four-span pseudo-basilica with a polygonally closed single-spanned chancel and a dominant tower from the west (Fig. 2). The nave body, tower and chancel are covered with gable roofs and sheet copper. It is a brick building, stone was used only to build a pedestal. Due to numerous repairs, the structure of the church walls includes disturbed Gothic brickwork. In the chancel there are

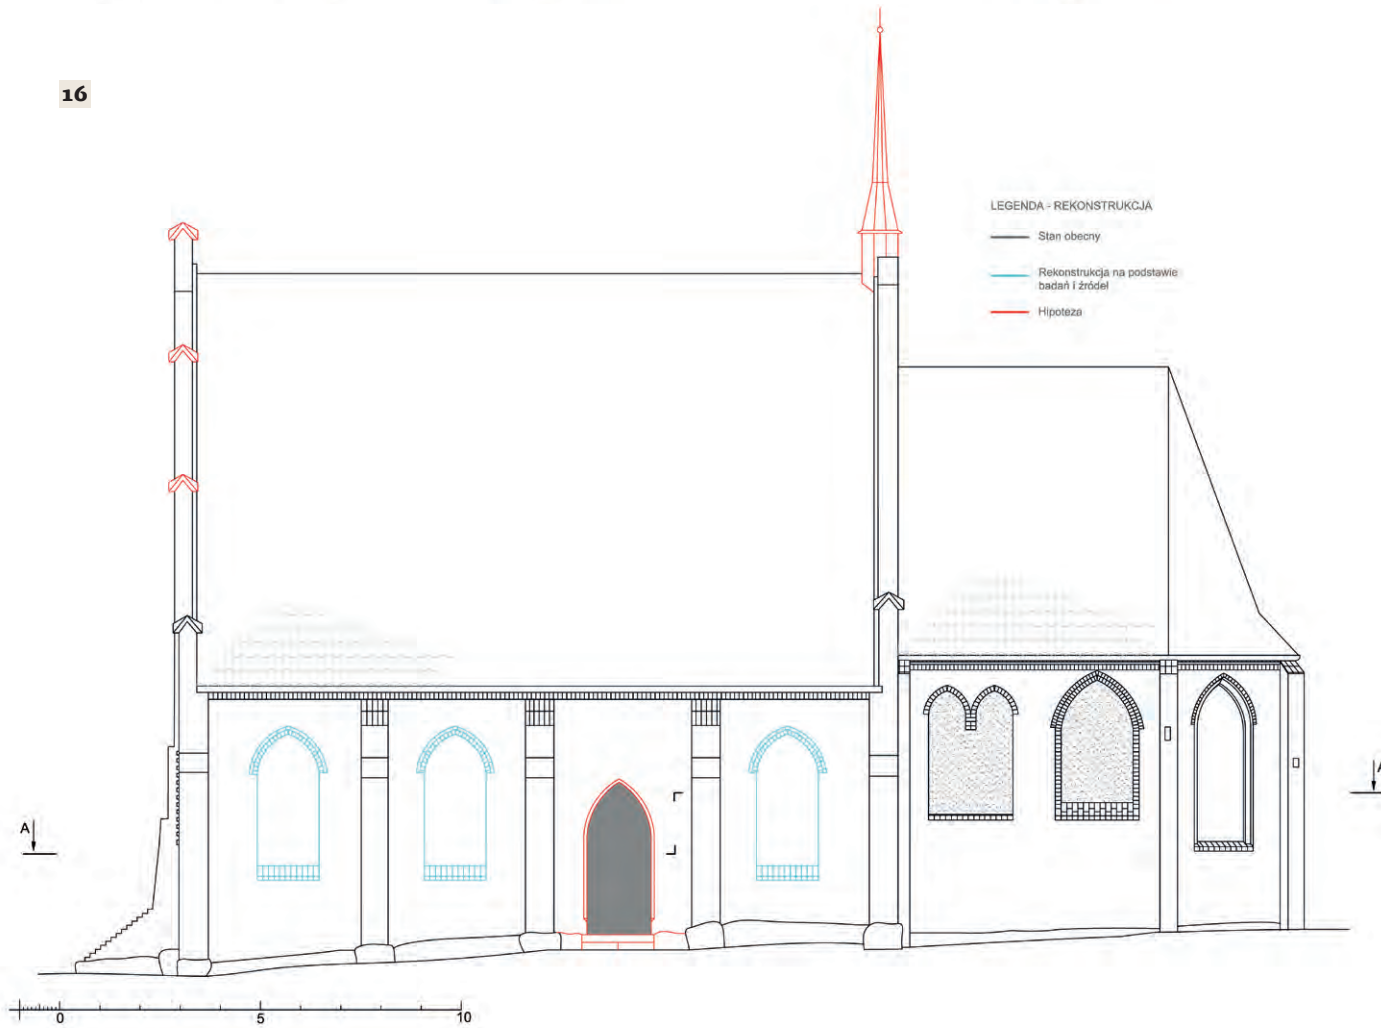
16. Attempt at reconstruction of the southern elevation from phase VI of the church construction. Drawing by K. Zalewski

zewnątrz, który jest obecnie widoczny od wewnątrz na wysokości więźby od strony południowo-zachodniej. W tej fazie zamurowano wejście do kościoła od strony zachodniej i wykuto nowe w zakrystii od strony północnej. Na tym etapie nie widać kontynuacji w kierunku zachodnim. Podczas próby rekonstrukcji autor artykułu pokusił się o własną interpretację świątyni z tego okresu (il. 15-17).

installed²⁰. These principles are probably valid for the church in Karlino and in this phase the vaults in the nave body were built. For this purpose, in the gable separating the chancel from the nave body, a wall was inserted as a vault buttress from the side of the main nave (Fig. 18). As a result the secondary wall of the vault buttress covered the blind windows over the rood arch from the north. To prevent this, they were walled up and reduced. Whereas over the rood arch from the side of the chancel, the wall was removed to bring out the vault buttress (Fig. 19). The above action proves that at the time as the vaults over the aisles were built, secondary vaults in the chancel were replaced/inserted and they should be dated for the same period. At this stage of the construction, the church in Karlino had a polygonally finished chancel on the east side and a nave body made of bricks measuring 27 × 13 × 8 cm in the Gothic bond and topped with a gable on the west side. The main entrance was located on the west side of the temple. In the western gable there was an entrance opening allowing access to a part of the attic from the outside, which today is visible from the inside at the height of the roof truss from the south-western side. In this phase the entrance to the church from the west side was bricked up and a new entrance was made in the sacristy from the north. At this stage there is no visible continuation towards the west. During an attempt of reconstruction, the author of the article tried to interpret the temple from this period in his own way (Fig. 15-17).
