**Agnieszka TARGOŃSKA**

Uniwersytet Przyrodniczy  
Katedra Terenów Zieleni  
Poznań, Polska  
e-mail: [ktzagac@au.poznan.pl](mailto:ktzagac@au.poznan.pl)

## **KSZTAŁTOWANIE SPOŁECZNYCH POSTAW PROKRAJOBRAZOWYCH**

*słowa kluczowe:* tereny przykościelne, Wielkopolska, postawy prokrajobrazowe, zagospodarowanie przestrzenne

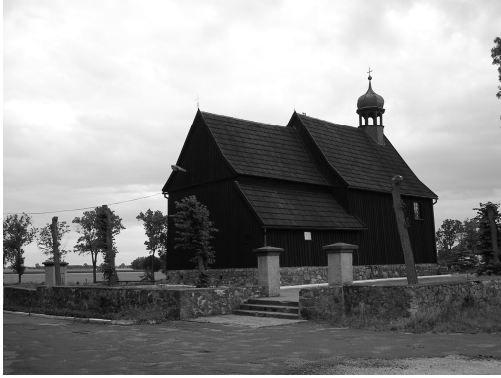
**Fot. 1.** Drzewa z radykalnie przyciętymi koronami wokół kościoła we wsi Zieliniec w powiecie wrzesińskim.

**Photo 1.** Trees with drastically cut crowns around a church in the village of Zieliniec in the Września county.

Stwierdzono nieduży odsetek kościołów, wokół których kompozycja i dobór roślin pozostały historyczne. Najczęściej tradycyjny układ zachowują stare, duże drzewa liściaste (rosną rzędowo wzdłuż ogrodzenia). Niestety wokół wielu kościołów mają one radykalnie przycięte korony, a ich stan zdrowotny budzi poważne zastrzeżenia. Ta nieudolna pielęgnacja często prowadzi do obumierania drzew, czego konsekwencją jest wycinka. W takim przypadku charakter otoczenia kościołów zmienia się radykalnie.

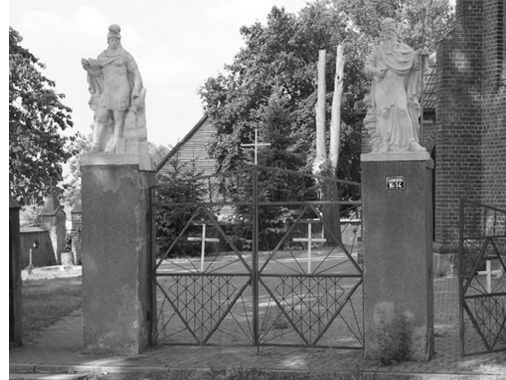
**Fot. 2.** Współczesne metalowe skrzydła osadzone w zabytkowej bramie kościelnej we wsi Radawnica w powiecie złotowskim (fot. A. Targońska, 2006).

**Photo 2.** Contemporary metal door leaves in the historical church gate in the village of Radawnica in the Złotów county (photo by A. Targońska, 2006).

W obrębie małej architektury najczęściej obserwowano kompozycję mieszaną oraz jednoczesne występowanie tradycyjnych i nowoczesnych materiałów użytych do jej wykonania. Współczesne elementy to tablice ogłoszeń, latarnie, reflektory, stojaki na rowery, nowe krzyże misyjne. Urządzenia te sytuowane są w pobliżu zabytkowych dzwonnicy, nagrobków, figur i ogrodzeń. Wokół wielu kościołów dokonano przeróbek lub wymiany elementów zabytkowych na współczesne. Forma i materiał nowych obiektów często są agresywne w stosunku do historycznego otoczenia. Zabytkowe elementy małej architektury ulegają degradacji również na skutek zaniedbań. Obserwacja ta dotyczy przede wszystkim nagrobków i ogrodzeń. Najbardziej kuriozalnym zjawiskiem jest wykorzystywanie kamiennych kropielnic (często starszych niż budynek kościoła) jako kwietników lub śmietników.

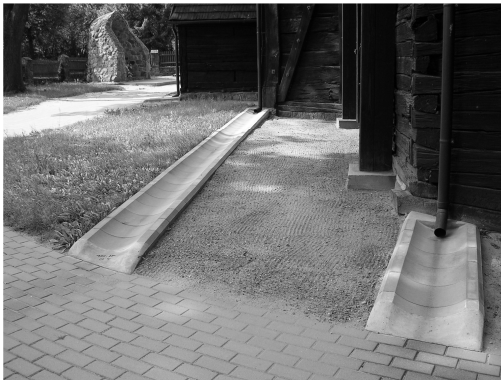
**Fot. 3.** Współczesna nawierzchnia i betonowe koryta wokół drewnianego kościoła we wsi Magnuszewice w powiecie jarocińskim.

**Photo 3.** Contemporary pavement and concrete beds around a wooden church in the village of Magnuszewice in the Jarocin county.

W ponad połowie badanych obiektów kompozycja nawierzchni jest tradycyjna. Jako kompozycję mieszaną określono drogi szersze niż typowe i posiadające barwne wzory. Wokół wielu kościołów przeprowadzono prace adaptacyjne polegające na zmianie tradycyjnych nawierzchni ziemnych na utwardzone. W związku z tym materiał, z którego wykonane są drogi w 69% jest współczesny. Stosuje się wylewany beton i kostkę brukową betonową lub granitową. Obserwowano przypadki układania nawierzchni bezpośrednio przy pniach drzew, co ogranicza roślinom możliwość korzystania z wody opadowej. Tylko wokół jednego kościoła pozostawiono w całości drogę gruntową. Zmianom nawierzchni często towarzyszy budowa schodów. Bezpośrednio przy ścianach świątyń tworzy się opaski z luźno ułożonych otoczków lub grubego żwiru. Woda z rynien bywa odprowadzana za pomocą nieestetycznych betonowych koryt.

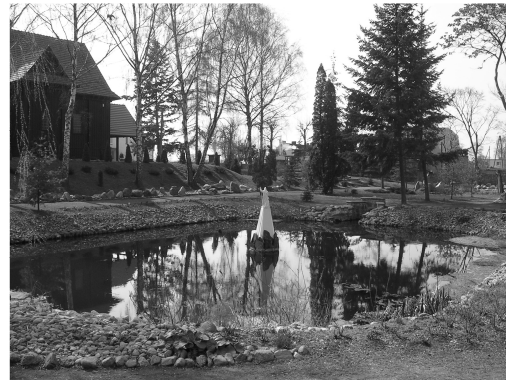
**Fot. 4.** Współczesny sposób zagospodarowania terenu przykościelnego w Chłudowie w powiecie poznańskim.

**Photo 4.** Contemporary space development of the area around a church in Chłudowo in the Poznań county.

W kilku przypadkach pierwotny zasięg terenu przykościelnego został powiększony o grunty sąsiednie. Program funkcjonalny tych obszarów bywa przesadnie rozbudowywany: powstają ozdobne oczka wodne z fontannami, skalniaki, ustawiane są nowe rzeźby, ołtarze polowe, lampy, reflektory i ławki. Pojawiają się duże wybrukowane powierzchnie parkingów i dróg dojazdowych. Towarzyszy temu likwidacja zabytkowych ogrodzeń.
