# Kościół N.M.P. w Radomierowicach jako unikalny przykład ryglowego budownictwa na Śląsku Opolskim

Mgr inż. arch. Marcin Fiutak

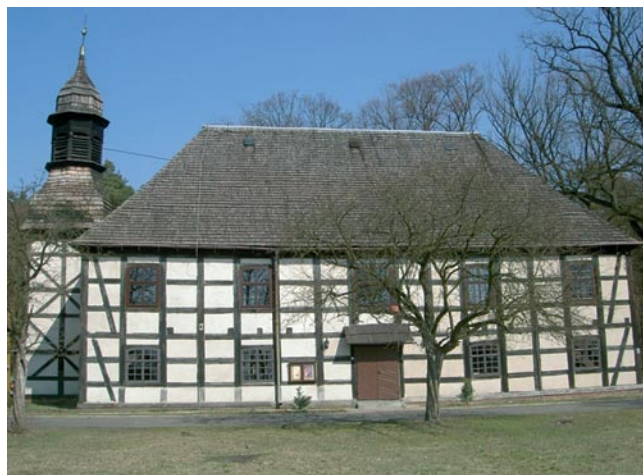
*Kościół N.M.P. w Radomierowicach*

Substancja historyczna tamtego okresu prawie w całości przeminęła bezpowrotnie. Jednym z nielicznych, a zarazem najlepiej utrzymanych pomników architektonicznych tamtego okresu jest wspomniany wcześniej, urokliwie położony kościół N.M.P. w Radmierowicach w gminie Murów wybudowany według projektu architekta Chrystiana Isemiera. Na jego przykładzie można zarysować formę, sposób budowania i detal architektoniczny substancji historycznej, która prawie całkowicie zniknęła z krajobrazu Śląska Opolskiego. Kościół N.M.P. w Radmierowicach położony jest bezpośrednio przy ścianie lasu wśród zabudowy wiejskiej miejscowości Radmierowice przy lokalnej drodze wiodącej z Murowa do Wołczyna. Zlokalizowany jest na planie regularnym w formie wydłużonego prostokąta. W bezpośrednim obrębie parceli znajduje się cmentarz wraz z kapliczką przycmentarną, która zamknięta jest ścianą lasu. Budynek wzniesiono w konstrukcji szkieletowej na niskiej podmurówce z cegły. Konstrukcja kościoła złożona jest z drewnianych kratownic pionowych i poziomych, w narożnikach i wieży wzmocnionych zastrzałami. Zastrzały wieży kościelnej mają układ krzyżujący, nadający konstrukcji wieży indywidualnego charakteru. W zwieńczeniu znajduje się profilowany gzyms. Wypełnienie szkieletu w całym kościele jest ceglane na zaprawie wapiennej, obustronnie tynkowane. Strop budynku wykonano jako drewniany, belkowy, nagi. Belki stropowe, podparte są podciągami i słupami wzmocnionymi mieczami, stanowiącymi jednocześnie konstrukcję empor. Konstrukcja więźby dachowej wykonana została jako jętkowa o stolcu podwójnym, z dwoma rzędami słupów. Dach kościoła kryty jest gontem.

Posadzka z płytek ceramicznych, na emporach deski. Schody na emporę drewniane z prostymi balustradami. Przy wieży kościelnej schody wykonane jako dwubiegowe, łamane z podestem. Otwory okienne zamknięte płytkim łukiem odcinkowym, tj. łukiem wciętym w ryglu. Na niższym poziomie zbliżone do kwadratu. Oryginalne okna zachowane są sporadycznie. Większość okien w budynku wymieniono. Kościół ma zwartą bryłę z czterospadowym dachem. Wieża kościelna jest stosunkowo niska, dwukondygnacyjna, przykryta trójpoziomowym ośmiokątnym hełmem. Wszystkie utrzymane są w podobnym charakterze oddającym klimat ryglowego budownictwa z przełomu XVII i XVIII wieku. Jego białe dzielone drewnianym szachulcem elewacje wpisują się bardzo charakterystycznie w krajobraz wiejski i stanowią jeden z nielicznych już pomników sakralnej architektury minionego okresu.

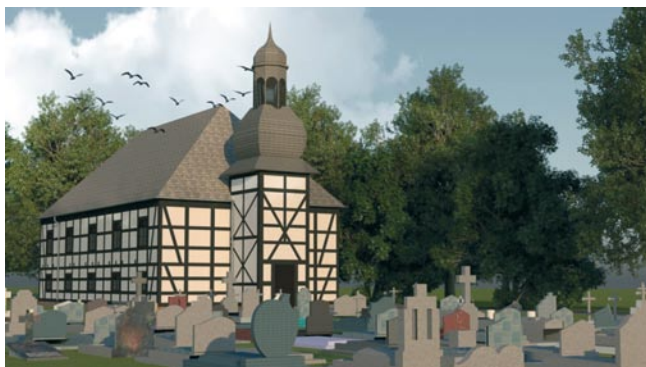
Wizualizacja kościoła N.M.P. w Radmierowicach
