Zabezpieczenie osuwiska

na budowie drogi ekspresowej S69 w Mikuszowicach

tekst i zdjęcia: **STUMP-HYDROBUDOWA Sp. z o.o.**

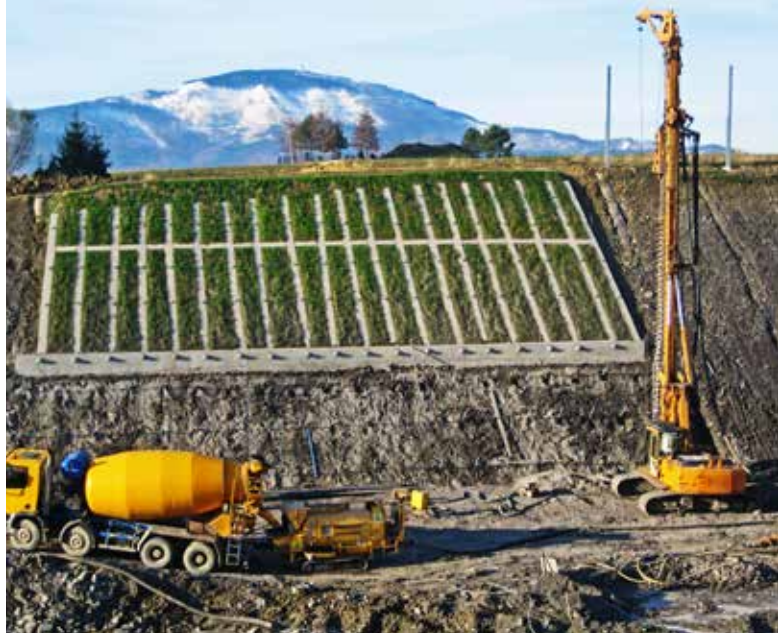
Palisada DFF u podstawy osuwiska

Jako elementy wzmacniające i zapewniające stateczność ogólną skarpy osuwiskowej wykonano u jej podstawy oraz w połowie wysokości kotwione palisady z pali DFF o średnicy 400 mm, zwieńczone oczepami żelbetowymi. Dodatkowo zabezpieczenie wgłębne stanowił układ samowiercących iniekcyjnych mikropali kotwiących, stężonych na powierzchni skarpy żebrami żelbetowymi. Aby ograniczyć do minimum przemieszczenia i zminimalizować czas aktywacji konstrukcji, mikropale kotwiące sprężono i zablokowano.

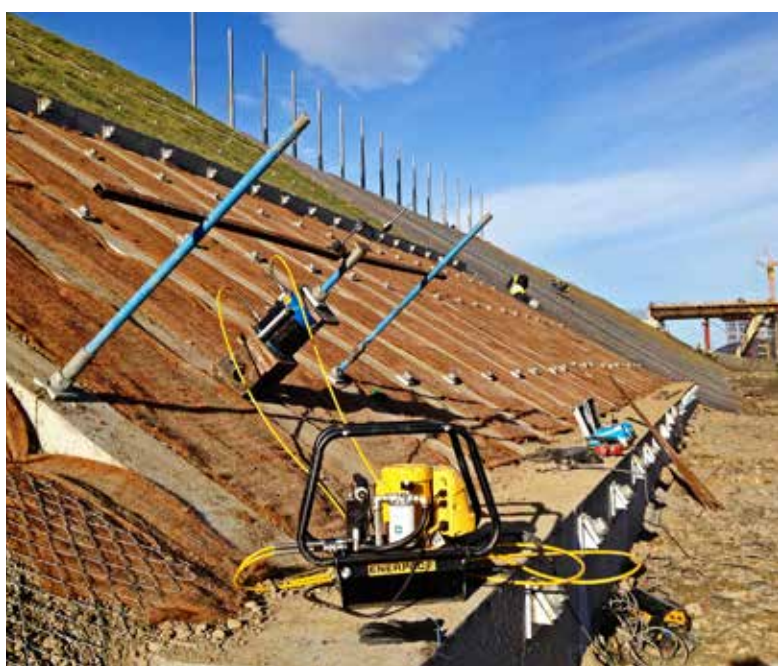
Próbné obciążenia mikropali

Ostatnim etapem prac było wykonanie prób obciążeniowych mikropali kotwiących. Zakres prac ziemnych został ograniczony do minimum i obejmował przede wszystkim rozbiórkę uszkodzonego fragmentu skarpy i odbudowę gruntem zasypowym. Powierzchnia skarpy pomiędzy żebrami żelbetowymi wykonana została na zielono.

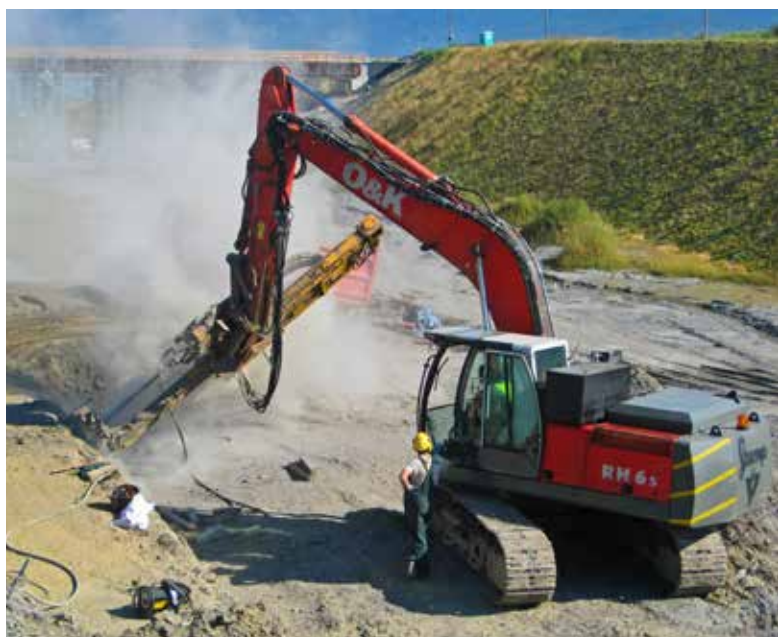
Wykonanie kotwienia palisady
