Azbest w budownictwie

ZIDENTYFIKOWAĆ

PROBLEM

Andrzej Obmiński
Instytut Techniki Budowlanej
a.obminski@itb.pl

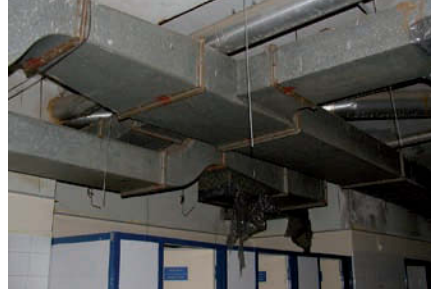
Uszczelki w kanałach wentylacyjnych budynku użyteczności publicznej.

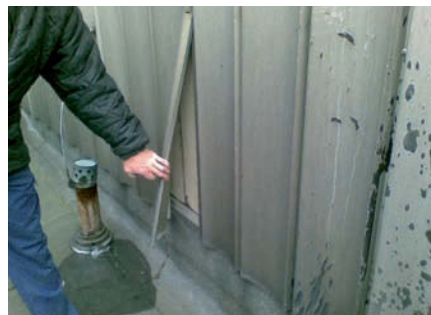
Płyta płaska a-c w ścianie warstwowej pod elewacją z blachy falistej.

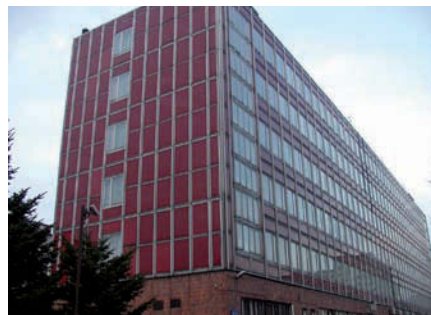
Budynek typu LIPSK zawierający wyroby z azbestem.

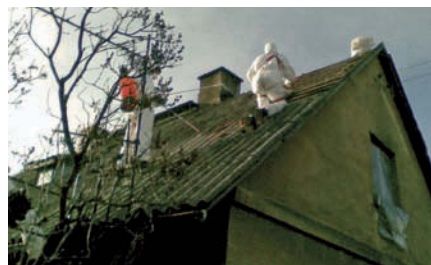
Usuwanie pokrycia dachowego w postaci płyty falistej a-c.

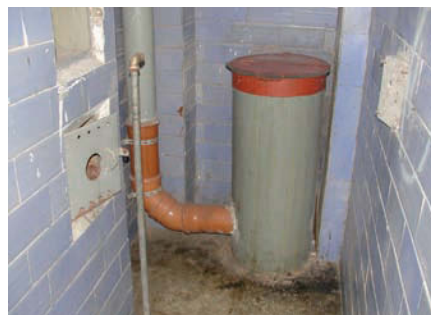
Leje zasypowe z rur a-c w budynkach wielorodzinnych.
