*Kościół NMP w Nowym Kościele
na tle architektury sakralnej 1. połowy XIII w.*

*St Mary's church in Nowy Kościół (Neukirch)
in relation to sacral architecture
from the 1st half of 13th century*

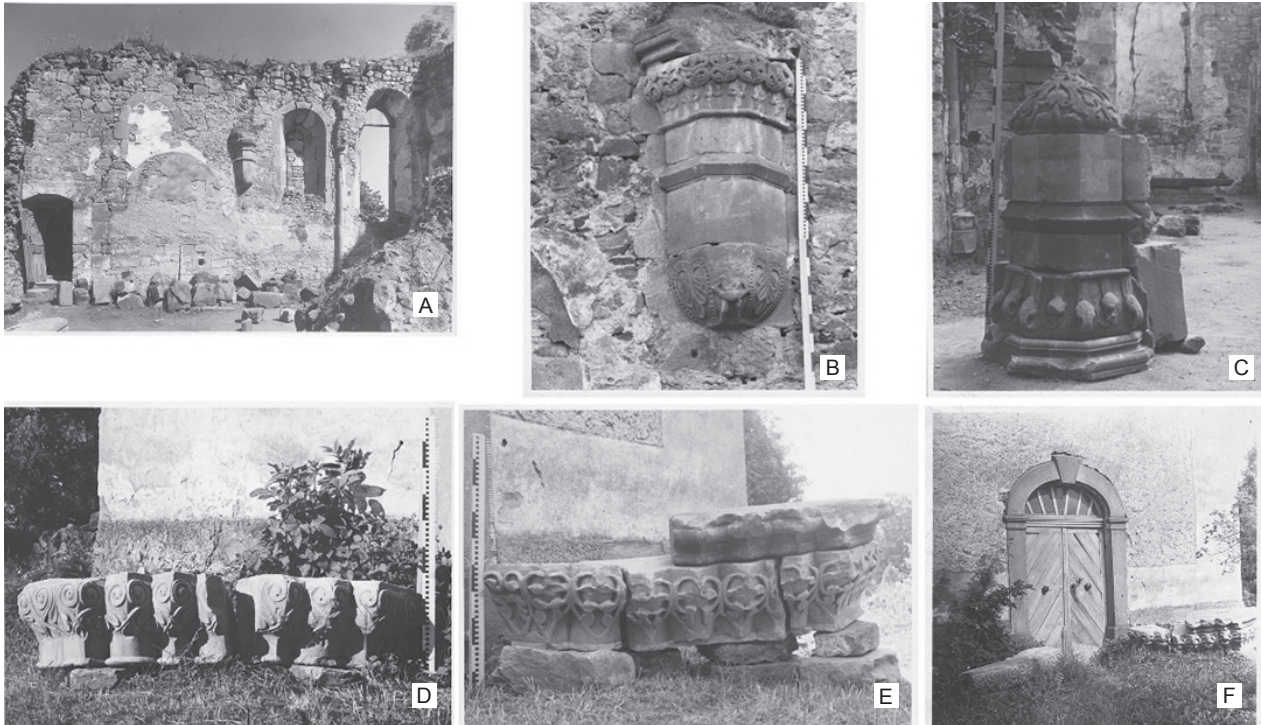
Il. 4. Dokumentacja fotograficzna z badań w latach 1935–1937: A – północna ściana prezbiterium, B – wspornik na ścianie północnej prezbiterium, C – wspornik ze ściany południowej, D – zespół kapiteli portalu, strona lewa, E – zespół kapiteli portalu (strona prawa), F – całość zespołu kapiteli przed portalem wieży (źródło: Instytut Herdera w Marburgu, sygn. 236182, 236221, 236225, 236318, 236256, 236264)

Fig. 4. Photographic documentation from the survey conducted in 1935–1937: A – northern wall of the presbytery, B – corbel on the northern wall of the presbytery, C – corbel from the southern wall, D – group of capitals of the portal, left side, E – group of capitals of the portal (right side), F – complete group of capitals in front of the portal of the tower

Badania o szerszym zakresie prowadzono w latach 1935–1937 z ramienia G. Grundmanna, konserwatora zabytków prowincji śląskiej (il. 4). Ich celem było rozpoznanie ruiny kościoła, w tym określenie lokalizacji oryginalnego detalu oraz przygotowanie do prac konserwatorskich. Dokonano oczyszczenia destruktywów, a następnie zestawiono pasujące do siebie elementy detali w celu ich zinwentaryzowania i uzyskania wiedzy na temat artystycznej i historycznej wartości budynku. W planach było przekształcenie jednego z aneksów przy prezbiterium na cele kościelne. Najważniejsze było jednak ukończenie eksploracji budynku, której wyniki miały być opublikowane w specjalnym sprawozdaniu [12, s. 311]. Wykonano rysunki inwentaryzacyjne, rekonstrukcję rzutu oraz załączono projekt adaptacji kaplicy południowej i archiwalne rysunki (il. 5). Prawdopodobnie działania wojenne spowodowały przerwanie inwentaryzacji. Brakuje informacji urzędowych o dalszych losach detalu architektonicznego, który został pozyskany w wyniku prac porządkowych. Dokumentacja fotograficzna i rysunkowa z badań znalazła się w zbiorach Instytutu Herdera w Marburgu⁵.

Większe badania przeprowadzono w latach 1935–1937 na inicjatywę G. Grundmanna, konserwatora zabytków prowincji śląskiej (il. 4). Ich celem było rozpoznanie ruiny kościoła, w tym określenie lokalizacji oryginalnego detalu oraz przygotowanie do prac konserwatorskich. Dokonano oczyszczenia destruktywów, a następnie zestawiono pasujące do siebie elementy detali w celu ich zinwentaryzowania i uzyskania wiedzy na temat artystycznej i historycznej wartości budynku. W planach było przekształcenie jednego z aneksów przy prezbiterium na cele kościelne. Najważniejsze było jednak ukończenie eksploracji budynku, której wyniki miały być opublikowane w specjalnym sprawozdaniu [12, s. 311]. Wykonano rysunki inwentaryzacyjne, rekonstrukcję rzutu oraz załączono projekt adaptacji kaplicy południowej i archiwalne rysunki (il. 5). Prawdopodobnie działania wojenne spowodowały przerwanie inwentaryzacji. Brakuje informacji urzędowych o dalszych losach detalu architektonicznego, który został pozyskany w wyniku prac porządkowych. Dokumentacja fotograficzna i rysunkowa z badań znalazła się w zbiorach Instytutu Herdera w Marburgu⁵.

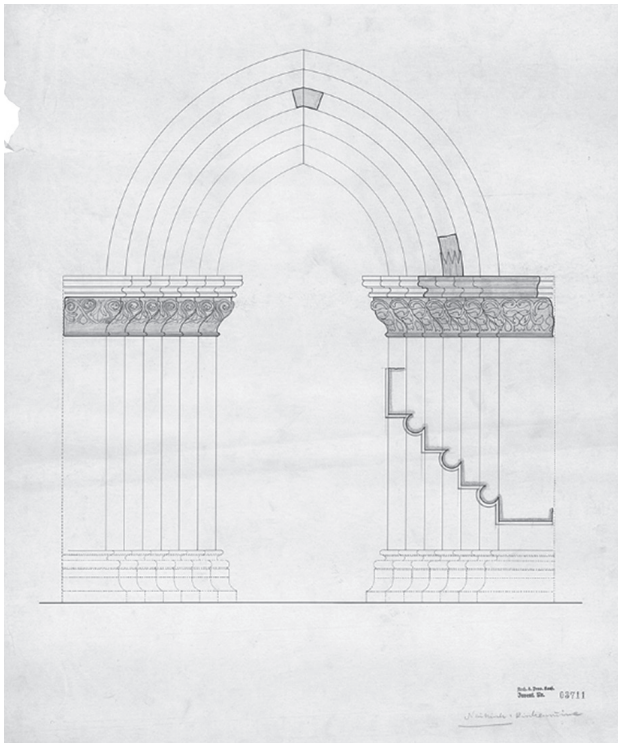
Il. 6. Rekonstrukcja portalu uskokowego
(źródło: Instytut Herdera w Marburgu, sygn. 243551)

Fig. 6. Reconstruction of recessed portal
(source: Herder Institute in Marburg, file no. 243551)

Another problem worth determining is the original location of the main portal of the church. It might have been located in the western facade or in the northern wall which no longer exists. Some new light has been shed on its original form by the collection from the Herder Institute. All capitals of the portal, fragments of the cornice, and fragments of the archivolt arch were found and photographed. After German scholars matched the existing details, they could reconstruct its form as a stately portal with seven recesses (which greatly differs from the reconstruction of the portal with two recesses as suggested at the exhibition in the Museum of Architecture in Wrocław)¹⁰.
