Mariusz Czuba

Drewniana architektura sakralna w województwie podkarpackim. Zasoby, stan oraz problematyka konserwatorska

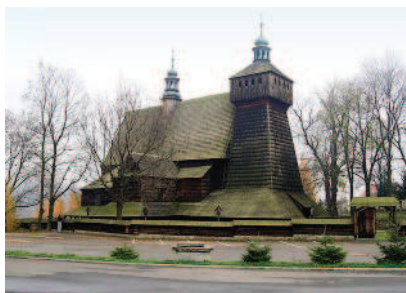
Haczów – widok ogólny kościoła (stan przed wymianą poszycia gontowego)

Najważniejszym z nich jest kościół pw. Wniebowzięcia NMP w Haczowie, wzniesiony ok. poł. XV wieku. Świątynia ta jest w chwili obecnej największą rozmiarami istniejącą średniowieczną budowlą zrębową w Europie, będąc równocześnie najdoskonalszym osiągnięciem późnośredniowiecznego budownictwa drewnianego w Polsce.

Kościół haczowski, złożony ze zbliżonej do kwadratu nawy i prostokątnego, zamkniętego trójbocznie prezbiterium, które nakrywa wspólny jednokalenicowy dach, szerokością odpowiadający prezbiterium, w nawie zaś spoczywający na tzw. zaskrzynieniach, reprezentuje typ przestrzenny charakterystyczny dla dzielnic małopolskiej. Rozwiązanie zastosowane w Haczowie cechować będzie niemal wszystkie łacińskie kościoły drewniane południowo-wschodniej Polski epoki późnego średniowiecza i początku epoki nowożytnej. Obecna bryła kościoła haczowskiego ukształtowana została w XVII wieku, kiedy to świątynia zyskała izbicową wieżę oraz malownicze podcienia (soboty). Największą ozdobą haczowskiego kościoła jest jednak unikatowa dekoracja malarska z 1494 roku, pokrywająca wewnętrzne ściany i strop świątyni. Równie wspaniałe jest powstałe ok. poł. XV wieku kościół pw. Wszystkich Świętych w Bliznem, którego wnętrzu także przechowało monumentalną dekorację malarską, powstałą w kolejnych fazach: w 1549, 1649 i ok. 1700 roku. Nieco gorzej zachowały się średniowieczne kościoły w Brzezinach, Iwoniczu, Golcowej, Domaradzu i Humniskach, które uległy znacznym przekształceniom w końcu XIX i na początku XX stulecia. Katolickie świątynie wieku XVI powtarzają schematy wypracowane w poprzednim stuleciu, przy czym wzbogaceniu ulega detal ciesielski. Najwspanialsze z zachowanych na obszarze woj. podkarpackiego szesnastowiecznych kościołów kręgu małopolskiego znajdują się na wschodnich krańcach historycznej ziemi bieckiej: w Trzciniicy i Święcanach. Kościoły te poszczycić się mogą znakomitymi dekoracjami malarskimi oraz bogatym wyposażeniem z XVI-XVIII wieku. Do najważniejszych łacińskich świątyń wzniesionych w tym czasie na obszarze włączonych do Korony ziem ruskich należy kościół w Nowosielcach koło Przeworska.

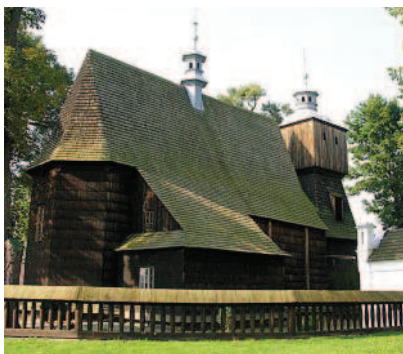
Blizne – widok ogólny kościoła (stan przed wymianą poszycia gontowego)

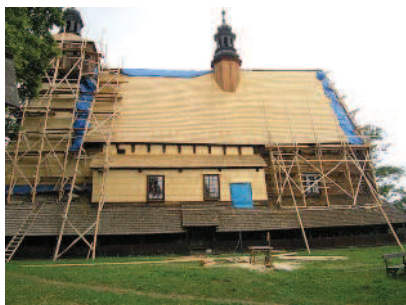
Haczów – kościół w trakcie prac konserwatorskich

Do najważniejszych i najbardziej spektakularnych przedsięwzięć konserwatorskich ostatnich lat należą prace w kościołach w Haczowie i w Bliznem. Wiosną 2000 roku te znakomite świątynie zostały wytypowane do zgłoszenia na Listę Światowego Dziedzictwa Kulturalnego i Naturalnego UNESCO. Odbywające się w trakcie postępowania wpisowego komisje i inspekcje konserwatorskie wykazały szereg problemów i potrzeb konserwatorskich, przede wszystkim w kościele haczowskim, który od końca lat 40. XX wieku w związku z powstaniem nowego kościoła parafialnego pozostawał nieużytkowany. Prowadzone w latach 60. i 70. XX wieku prace konserwatorskie wprowadziły w sposób znakomity zabezpieczyły strukturę archi-

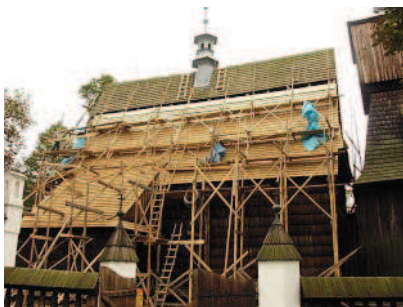
Blizne – kościół w trakcie prac konserwatorskich

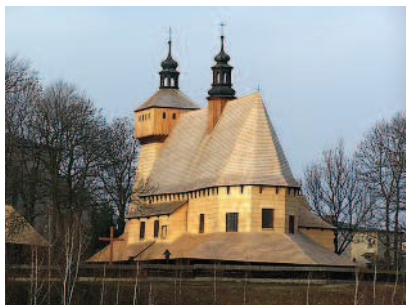
Haczów – widok kościoła po pracach konserwatorskich

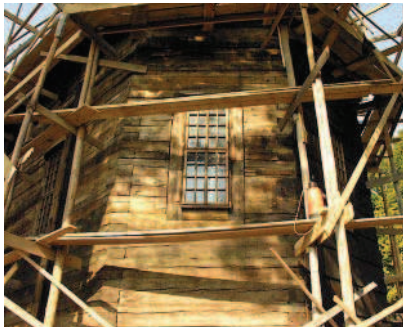
Blizne – kościół w trakcie prac konserwatorskich

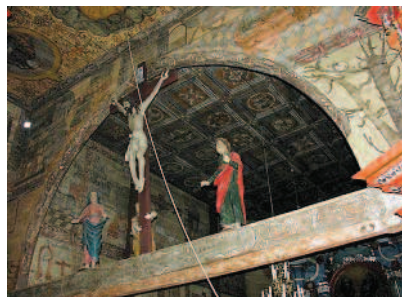
Blizne – łuk i ściana tęczowa po pracach konserwatorskich

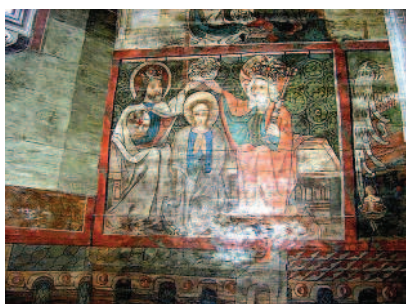
Haczów – fragment gotyckiej polichromii ściennej ze sceną koronacji Marii

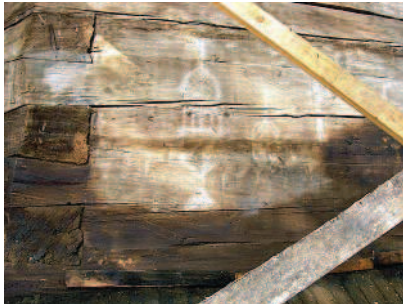
Blizne – rysunek sygnaturki odkryty podczas prac konserwatorskich

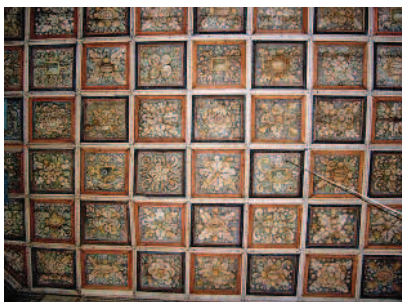
Trzcinica – strop prezbiterium po pracach konserwatorskich

Podobnie kompleksowy charakter posiadają prace przeprowadzone w równie cennym, XVI-wiecznym kościele w Trzcinicy koło Jasła. Tu także, równoległe z pracami przy substancji budowlanej, przywracającymi kościołowi po XIX-wiecznych przekształceniach pierwotny charakter, odsłonięto rewelacyjne malowidła ściennie z XVI i XVII wieku, z niezwykle pięknymi kasetonowymi stropami. Szczególnie interesujące jest odkryte na północnej ścianie wnętrza nawy tego kościoła kolosalne malowidło przedstawiające św. Krzysztofa, które udało się odsłonić w całej okazałości spod późniejszych warstw malarskich. Zakończone w 2005 roku prace przy malowidłach ściennych przywróciły kościołowi jego oryginalny charakter, stawiając go w rzędzie najcenniejszych tego typu zabytków w Polsce. W chwili obecnej trwają prace przy wyposażeniu ruchomym.

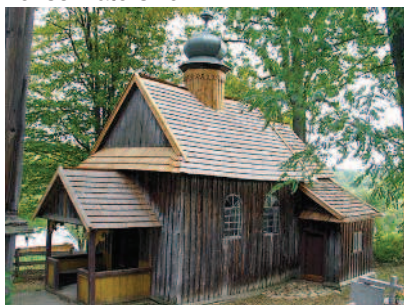
Koniusza – widok cerkwi po pracach konserwatorskich dachów

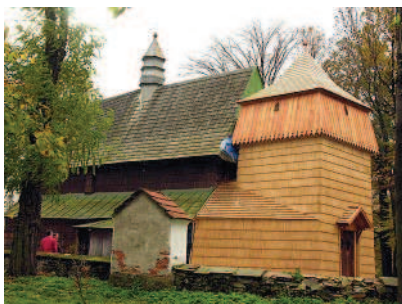
Osiek Jasielski – widok kościoła po kompleksowej restauracji wieży-dzwonicy

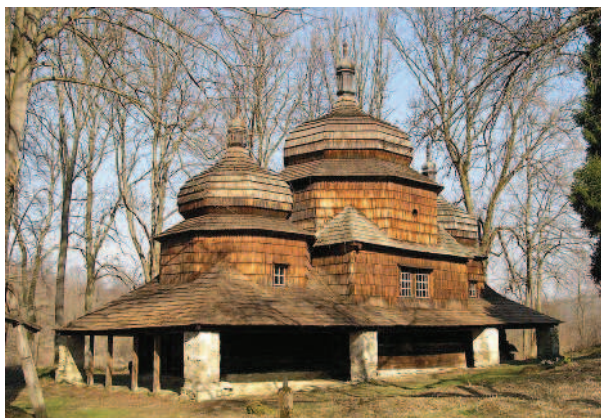
Piątkowa – dawna cerkiew greckokatolicka po pracach zabezpieczających

przykładem jest opuszczona od 1947 roku cerkiew w Piątkowej. Świątynia ta jest także miejscem współpracy międzynarodowej, dzięki zaangażowaniu założonej we Francji fundacji *Bois Debout en Pologne*, mającej na celu wspomaganie ratowania opuszczonych zabytków cerkiewnych w Polsce. Innym przykładem może być także zapoczątkowany w ubiegłym roku program na rzecz ratowania dawnej greckokatolickiej cerkwi w Miększu Starym, opracowany przez Politechnikę Krakowską we współpracy z podkarpacką służbą konserwatorską w ramach programu *Culture 2000* finansowanego przez Unię Europejską. Najbardziej skuteczne zdają się być jednak inicjatywy oddolne, angażujące lokalne środowiska, czego przykładem może być m.in. działalność Towarzystwa Przyjaciół Ziemi Dubieckiej, dzięki któremu udało się na trwałe zagospodarować na cele kulturalne, wprawdzie murowaną, nieużytkowaną od poł. lat 40. XX wieku cerkiew w Dubiecku. Przykład ten pozwala mieć nadzieję, iż los wielu skazanych na zagładę zabytków odmieni się i będą mogły służyć kolejnym pokoleniom mieszkańców tych ziem, niekoniecznie zgodnie z pierwotnym przeznaczeniem. Optymizmem napawa fakt coraz większego zainteresowania problemem drewnianych zabytków sakralnych szerokich kręgów społecznych oraz samorządowców, którzy w drewnianych zabytkach widzą szansę rozwoju i promocji swych miejscowości. Istotną rolę odgrywa tu możliwość pozyskiwania funduszy unijnych, stanowiących zachętę dla podejmowania inicjatyw związanych z konserwacją poszczególnych zabytków. Szczególnie ważna jest także promocja i rzetelna informacja. Wydarzeniem niezwykłej wagi było niewątpliwie wpisanie w 2003 roku sześciu małopolskich kościołów, w tym dwóch z woj. podkarpackiego na listę światowego dziedzictwa, będące najlepszą promocją polskich zabytków drewnianych zarówno w kraju, jak i za granicą. Od kilku lat przez teren woj. podkarpackiego przebiega znakowany szlak architektury drewnianej, umożliwiający przeciętnemu turyście łatwe dotarcie do oddalonych od głównych miast zabytków, a także zapoznanie się z ich historią i walorami artystycznymi. W efekcie nawet najbardziej peryferyjne obiekty coraz liczniej odwiedzane są przez miłośników drewnianych świątyń, co każe także inaczej spojrzeć na istniejące budowle mieszkańcom, nierzadko dumnym teraz z posiadanego dziedzictwa. To wszystko pozwala mieć nadzieję, iż wielki skarb, jaki otrzymaliśmy od przodków – drewniane świątynie, przez następne wieki cieszyć będzie oczy mieszkańców Podkarpacia i wszystkich odwiedzających tę ziemię.
