## Ustalenie rzeczywistej prędkości tramwaju na podstawie wartości zarejestrowanych przez rejestrator ATM

### Streszczenie

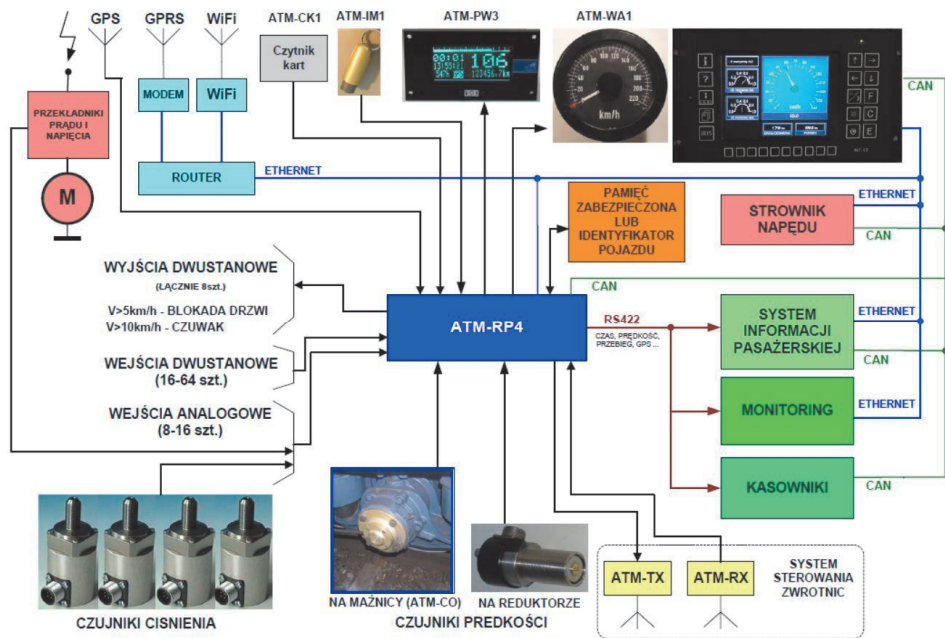
Ryc. 1. Przykładowa konfiguracja środowiska systemu ATM-RPS w pojeździe [1].

Rejestratory ATM-RPS4 to rodzina urządzeń dostosowywana do specyficznych wymagań danego pojazdu. W typowych konfiguracjach występuje: blok zbierania i przetwarzania informacji ATM-RP4, pulpit wyświetlający prędkości ATM-PW3 (cyfrowy) lub monitor PIXY, czujniki ciśnień w układzie hamulcowym, antena GPS. Opcjonalnie system może być wyposażony w osobny analogowy wskaźnik prędkości, czytnik kart zbliżeniowych czy dodatkowy moduł transmisji danych GPRS i WiFi [1]. Na ryc. 1 przedstawiono przykładową konfigurację środowiska systemu ATM-RPS w pojeździe, która może być konfigurowana przez firmę ATM na potrzeby indywidualnego rozwiązania.

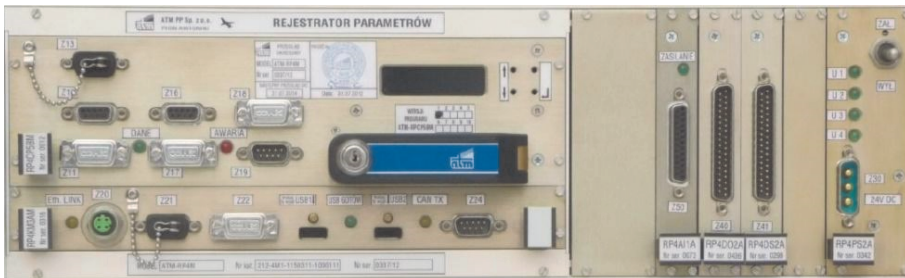
Ryc. 2. Rejestrator parametrów ATM-RPS4TU firmy ATM PP sp. z o.o. [6].

W badaniach użyto zabudowany w tramwaju rejestrator ATM-RPS4TU (ryc. 2) firmy ATM PP sp. z o.o., posiadający wbudowany GPS, modem Wi-Fi, obsługę sieci CAN MVB i Ethernet oraz złącza RS422 i USB [6]. Do weryfikacji wykorzystywano urządzenie pomiarowe firmy Racelogic – VBOX Sport, które spełnia wymagania do pomiaru parametrów dynamiki podłużnej pojazdów [3], rejestrując dane z częstotliwością 20 Hz.

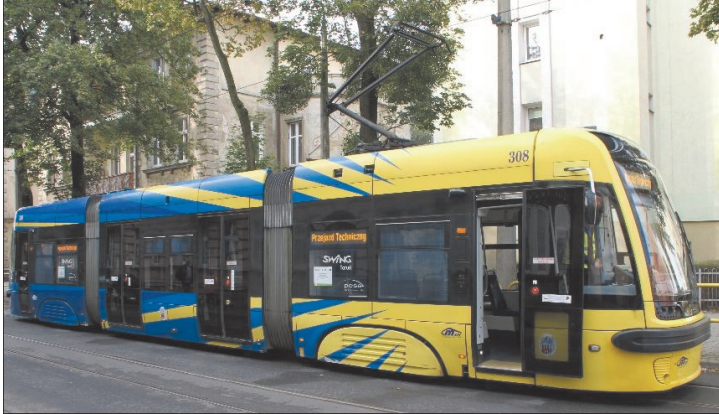
Ryc. 3. Tramwaj trzyczłonowy, niskopodłogowy typu Swing [13].

Obiektem badań był tramwaj trójczłonowy, niskopodłogowy 121NbT typu Swing (ryc. 3) produkcji firmy „PESA Bydgoszcz” [13]. Tramwaje tego typu są eksploatowane w Bułgarii (Sofia), Polsce (Bydgoszcz, Gdańsk, Łódź, Szczecin, Toruń i Warszawa), Rumunii (Kluż-Napoka), Rosji (Kaliningrad) i na Węgrzech (Segedyn) [16].

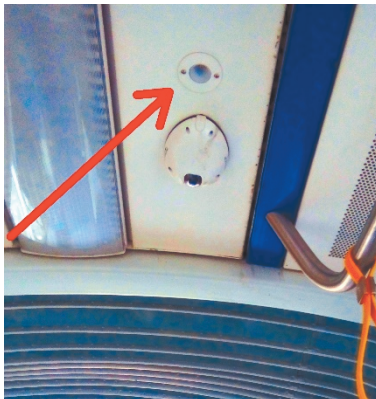
Ryc. 4. Zdjęcie kamery KW03 oraz znajdującego się obok niej mikrofonu rejestrującego sygnały akustyczne z wnętrza pojazdu (wskazany czerwoną strzałką).

Na ryc. 4 przedstawiono zdjęcie kamery KW03 oraz mikrofonu, który rejestruje sygnał audio z wnętrza tramwaju.

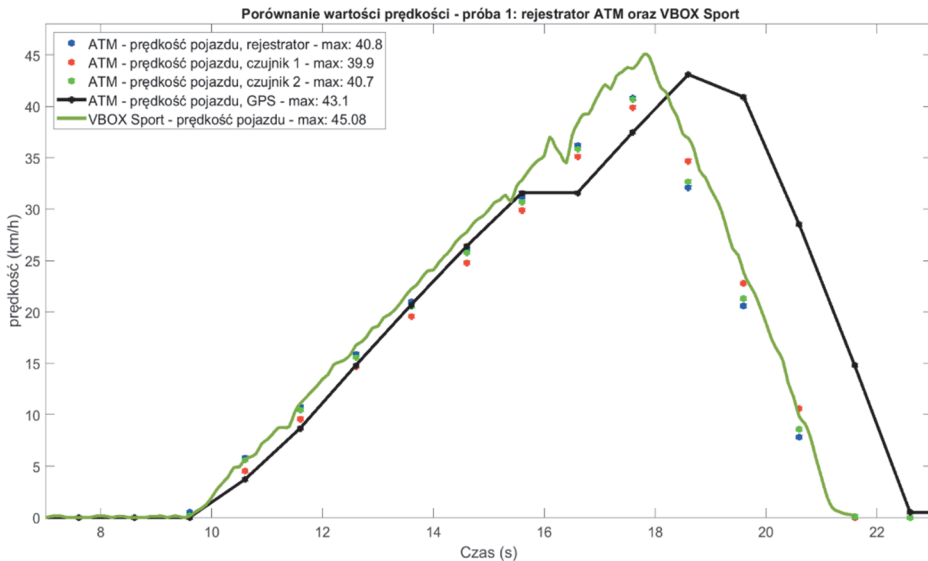
Ryc. 7. Wykresy wartości prędkości i przyspieszenia z próby 1 zarejestrowane rejestratorem ATM z częstotliwością próbkowania 1 Hz oraz urządzeniem pomiarowym VBOX Sport z częstotliwością próbkowania 20 Hz.

„Prędkość z GPS” jest rejestrowana z częstotliwością 2 Hz, przy wykorzystaniu systemów GPS i GLONASS. Przy stałej prędkości poruszania się pojazdu (i prawidłowo wprowadzonych średnicach kół) prędkość GPS powinna być zbliżona do oznaczonej jako „Prędkość pojazdu, rejestrator”. Przy dynamicznej zmianie prędkości pojazdu GPS nie nadąża za zmianami prędkości z czujników i przy rozpędzaniu się prędkość GPS jest zawsze nieco mniejsza, a przy hamowaniu odwrotnie, co zaobserwować można na ryc. 7 i 12.

Porównując przebieg prędkości uzyskany z urządzenia VBOX Sport z prędkościami zarejestrowanymi rejestratorem ATM (ryc. 7) można stwierdzić, że najbardziej zbliżone do siebie są wartości prędkości oznaczone jako „rejestrator” oraz „czujnik 1” i „czujnik 2”, a wartości GPS z rejestratora odbiegają od nich znacznie bardziej. Różnica ta może być spowodowana innym algorytmem obliczania prędkości przy użyciu sygnału GPS. W związku z powyższym przyjęto zasadę przekalowania wartości prędkości pojazdu rejestratora ATM do prędkości pojazdu uzy-

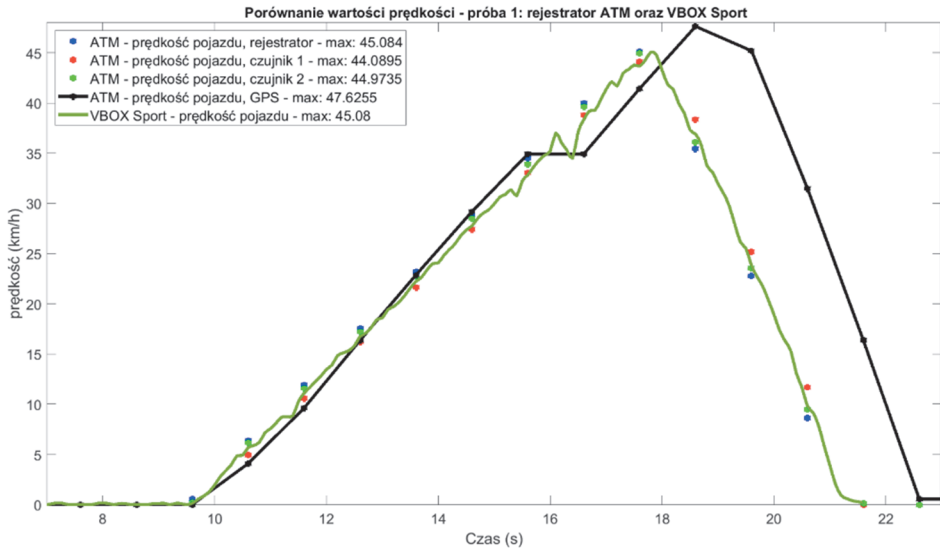
Ryc. 8. Wartości prędkości z próby 1 zarejestrowane rejestratorem ATM z częstotliwością próbkowania 1 Hz po pomnożeniu przez stałą 1,105, oraz wykres wartości prędkości zarejestrowanych urządzeniem VBOX Sport z częstotliwością próbkowania 20 Hz.

skanych z urządzenia pomiarowego VBOX Sport. W tym celu wykorzystano wartości maksymalne tj. zapisaną w rejestratorze i urządzeniu VBOX Sport i otrzymano współczynnik równy 1,105 (ryc. 8).

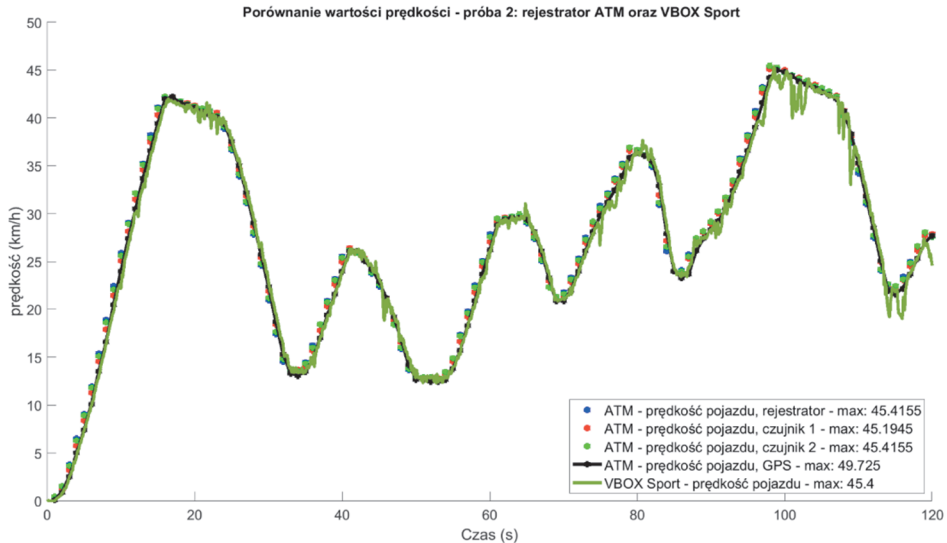
Ryc. 13. Wykresy wartości prędkości z drugiej próby zarejestrowane rejestratorem ATM z częstotliwością próbkowania 1 Hz oraz VBOX Sport z częstotliwością próbkowania 20 Hz. Przeskalowaniu wartości prędkości o stałą 1,105 poddano „Prędkość pojazdu, rejestrator”, „Prędkość pojazdu z czujnika 1”, „Prędkość pojazdu z czujnika 2”. Przeskalowaniu nie poddano wartości prędkości z rejestratora ATM „Prędkość z GPS” z powodu poprawnej korelacji z wartościami prędkości z rejestratora VBOX Sport.

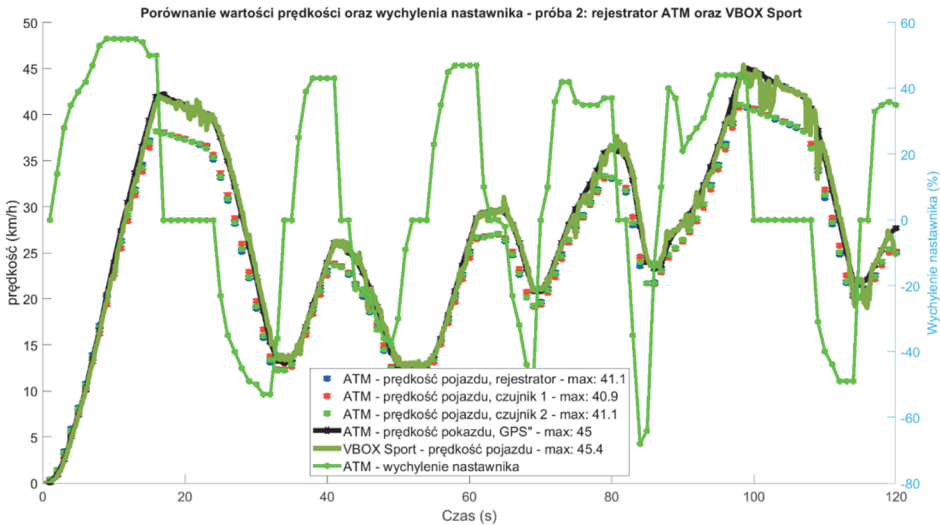
Ryc. 14. Wykresy wartości prędkości, przyspieszenia i wychylenia nastawnika jazdy tramwaju z drugiej próby zarejestrowane rejestratorem ATM z częstotliwością próbkowania 1 Hz oraz urządzeniem pomiarowym VBOX Sport z częstotliwością próbkowania 20 Hz.
