Zbrojona droga betonowa przez nadmorskie torfowiska

Droga powiatowa nr 1514G na odcinku Smolno – Mrzezino – Kazimierz uzyskała w 2011 roku nawierzchnię betonową na długości ponad 4600 metrów. Ponieważ droga biegnie przez torfowiska, betonowa nawierzchnia o grubości 25 cm została wykonana ze zbrojeniem. Budowa drogi w większości była współfinansowana w ramach tzw. schetynówek, czyli Narodowego Programu Przebudowy Dróg Lokalnych na lata 2008-2011.

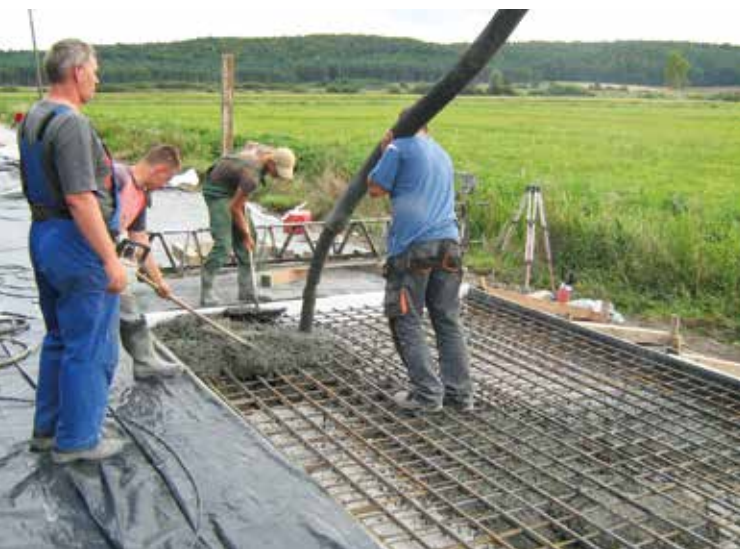
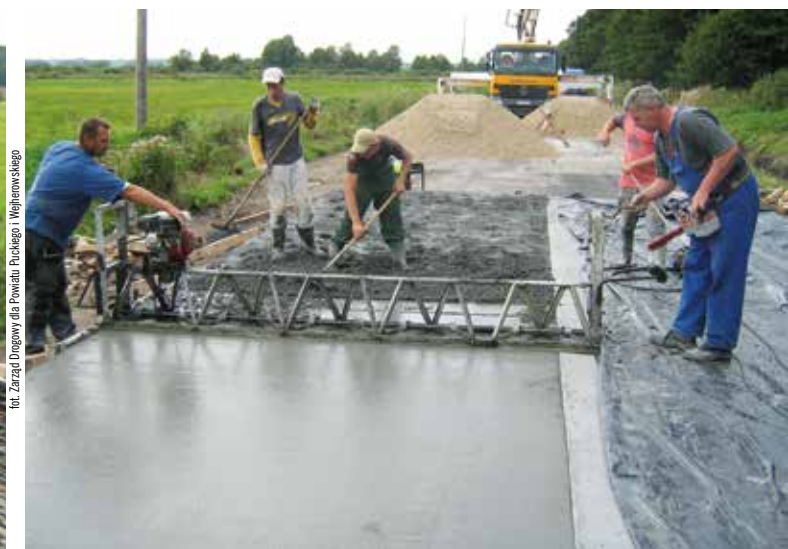
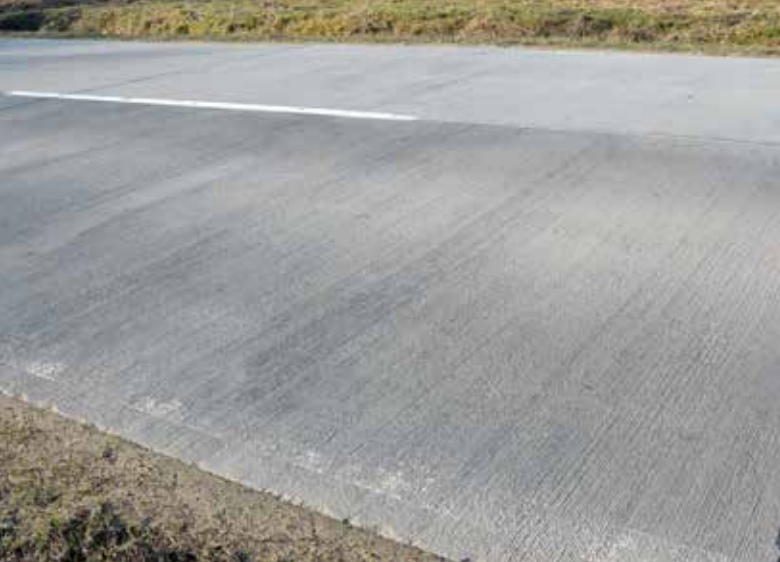
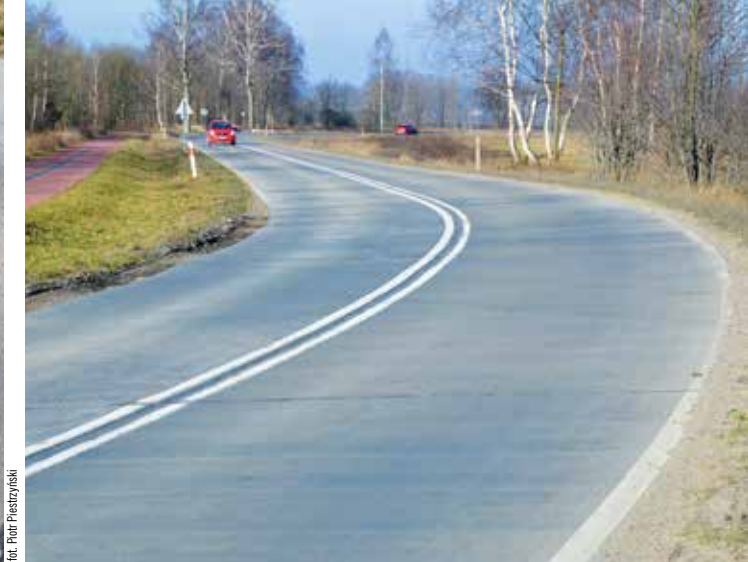
Budowa odcinka eksperymentalnego w 2009 roku

sekcja składała się z dwóch części o wymiarach 3 x 12 m. Płyta żelbetowa miała 25 cm grubości. Wykonawcą odcinka eksperymentalnego była lokalna firma Oltrans. Jak mówi kierownik budowy Tomasz Śmigieński, beton dowożono „gruszkami”, podawano pompą i zabudowywano przy pomocy listwy wibracyjnej. Co 4 metry nacinano szczeliny dylatacyjne.

W pierwszym etapie, eksperymentalnym, przebudowano 84 metry drogi przy skrzyżowaniu z drogą wojewódzką nr 100. Było to w 2009 roku. Przyjęto wykonanie nowej nawierzchni w postaci żelbetowej płyty ułożonej bezpośrednio na istniejącej konstrukcji drogi, po wykonaniu warstwy wyrównawczej.

Projektowana płyta została podzielona na sekcje i części. Wymiary sekcji to 6 x 12 m. Każda

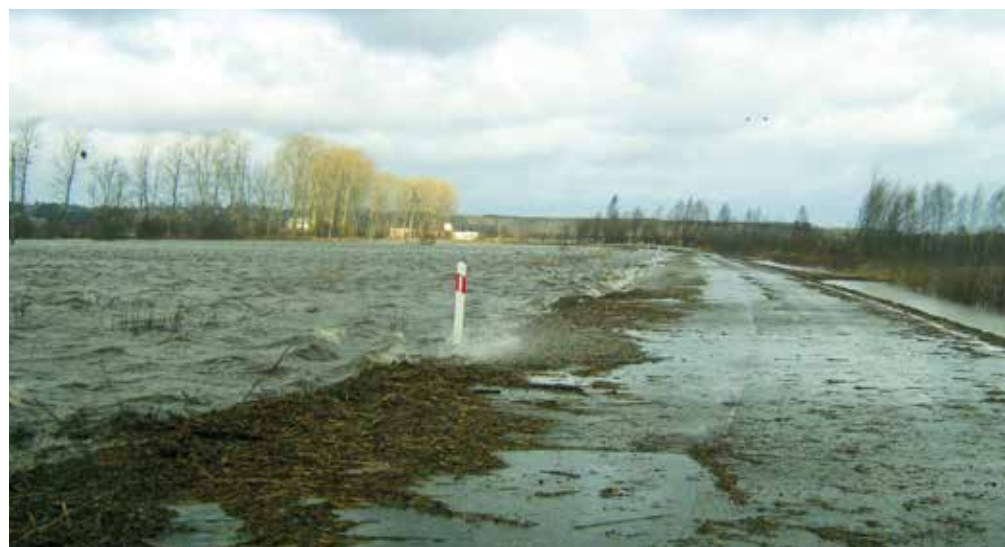
Zrealizowana droga betonowa wytrzymała najgorszą próbę. Tuż po zakończeniu budowy, w lutym 2011 roku przelewała się przez nią woda. Było to zjawisko tzw. cofki od morza

Wnioski: obserwacje i pomiary potwierdziły prawidłowość przyjętego rozwiązania. Wydaje się, że można przystąpić do wykonania kolejnych odcinków drogi w tej technologii – napisał dr Dołżycki. Lech Czernicki z ZD w Wejherowie pokazuje, że droga betonowa przetrwała już najgorszą próbę. W lutym 2011 roku przelewała się przez nią woda. Było to zjawisko tzw. cofki od morza. Droga została zamknięta na pewien czas ze względu na bezpieczeństwo ludzi, ale po opadnięciu wody nie stwierdzono uszkodzeń płyt. Dr Bohdan Dołżycki jest przekonany, że mimo pewnych niedociągnięć wykonawczych nawierzchnia będzie służyła mieszkańcom przez co najmniej kilkadziesiąt lat. Warto pamiętać, że „droga przez łąki” to alternatywna trasa dojazdu samochodem do Władysławowa i Cetniewa, w stosunku do zakorkowanej w sezonie letnim drogi krajowej nr 6 na odcinku Trójmiasto – Reda i drogi wojewódzkiej nr 216 Reda – Hel. Dzięki tej drodze w lipcu i sierpniu, a zwłaszcza w weekendy, ominie miejsca, gdzie pojawiają się typowe korki. W skrajnym przypadku wybranie tej trasy może zaoszczędzić nam wielu godzin stania w korku!
