HAMMERSHUS - DOBRE PRAKTYKI I ZARZĄDZANIE TRWAŁĄ RUINĄ

*Hammershus Castle - "Good Practices" and Managing
Permanentl Ruin*

Andrzej Siwek, Magdalena Trafas-Wołoszyn***

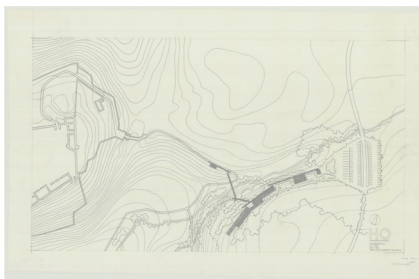
Ryc. 5 Koncepcja J. Utzona, plan sytuacyjny (1969), HAMMERSHUS_L_097_005, © Utzon Archives / Aalborg University & Utzon Center

w wersji cyfrowej przez Utzon Archives²⁹ można prześledzić ową pierwszą koncepcję pogodzenia ochrony krajobrazu z potrzebami użytkowymi. Plansze zawierające rozplanowanie zabudowy w terenie datowane są na 1969 r.³⁰. Wizualizacja „fantomu” architektury wykonana w technice fotomontażu nosi datę 1971r.³¹. Utzon zaproponował budowę pawilonu wciętego w skarpe terenową po przeciwnej stronie doliny oddzielającej miejsce lokalizacji centrum informacyjnego, od zamku. Lokalizacja ta wraz z zagłębieniem budowli w terenie i przeszkleniem elewacji, zapewniały z jednej strony doskonały widok w kierunku zamku, z drugiej oczekiwaną przez inicjatorów koncepcji „niewidoczność” krajobrazową obiektu. Koncepcja obok lokalizacji i ogólnej wizji architektury pawilonu zawierała lokalizację parkingu, rozplanowanie ciągów komunikacyjnych, uwzględniała zieleni oraz rozkład funkcji w ramach budynku. Przez blisko półwiecze koncepcja pozostawał w sferze projektów. Pozyskanie funduszy od Fundacji AP Møller w 2012 r. otworzyło drogę dalszym działaniom. W 2013 podjęto decyzję o budowie nowego centrum informacyjnego, które pomieści muzeum – multimedialną prezentację zabytku, kawiarnię, sklepik i galerię widokową. Budżet przedsięwzięcia wynosił 45 milionów duńskich koron, czyli około 8 200 000 dolarów. Inwestorem stało się Ministerstwo Ochrony Środowiska (Miljø- og Fødevareministeriet), reprezentowane przez zarząd chronionego obszaru krajobrazowego (Naturstyrelsen – Agencję Lasów i Środowiska). Rozpisano konkurs na projekt centrum informacyjnego, który miał być zaktualizowanym rozwinięciem koncepcji J. Utzona. W konkursie wystąpiło 53 uczestników, z czego Sąd Konkursowy wyłonił sześciu finalistów (Vandkunsten, KHR, Julien De Smedt, Cubo, Entasis, Arkitema), z pośród których wybrano zwycięzcę. Zwycięski projekt obejmujący zarówno architekturę, konstrukcję, rozmieszczenie funkcji, komunikację oraz architekturę krajobrazu został stworzony przez duńską pracownię projektową Arkitema, przy współpracy w zakresie konstrukcji Buro Happold i konsultacji prof. Christoffera Harlanga³². Zakończenie prac planowano na koniec 2016. Finalnie centrum oddano do użytku 22 marca 2018 r. W uroczystym otwarciu uczestniczyła Księżna Maria, żona następcy tronu oraz reprezentacja ministerstwa ochrony środowiska.

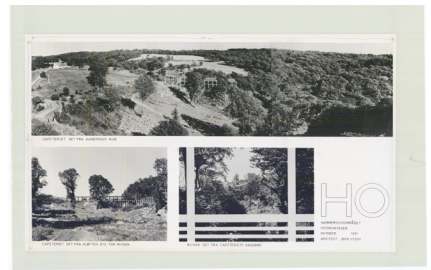
Ryc. 6 Koncepcja J. Utzona, wizualizacja (1971), HAMMERSHUS_L_097_006, © Utzon Archives / Aalborg University & Utzon Center

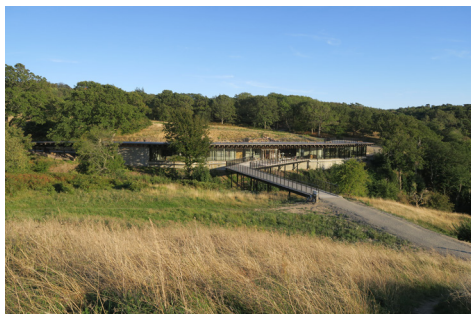
Ryc. 7 Nowe centrum interpretacji zabytku, proj. Arkitema, 2013 r. Widok od strony zamku (fot. A. Siwek 2018)

Nowoczesne centrum interpretacji zabytku o powierzchni 1400 m² jest odsunięte od ruin i ukryte w formach terenu, w skarpie przeciwnielego wzgórza, tak by nie naruszać walorów krajobrazowych miejsca. Zakłada się, że centrum przyjmie 500 000 odwiedzających rocznie³³. Jednocześnie nowe centrum obsługi ruchu turystycznego staje się współczesną atrakcją

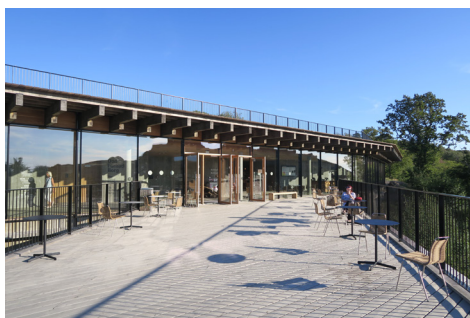
Ryc. 9 Nowe centrum interpretacji zabytku. Elewacja frontowa (fot. A. Siwek 2018)

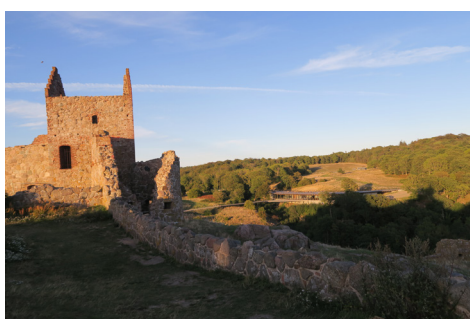
Ryc. 11 Centrum informacyjne – widok z zamku (fot. A. Siwek 2018)

- Centrum zostało wtopione w krajobraz aby nie tworzyć konkurencji zarówno dla wartości historycznych jak i piękna naturalnego krajobrazu nadmorskich klifów. Z założenia ma być „niewidoczne” i założenie to zrealizowano. Jednocześnie powstało dzieło architektury współczesnej, które staje się autonomiczną atrakcją dopełniającą specyfikę miejsca.
