Przestrzenne i kulturowe aspekty funkcjonowania żydowskich łaźni rytualnych

Spatial and cultural aspects of functioning of Jewish ritual baths

Cytowanie / Citation: Majewska A. Spatial and cultural aspects of functioning of Jewish ritual baths. *Wiadomości Konserwatorskie – Journal of Heritage Conservation* 2017;51:114-132

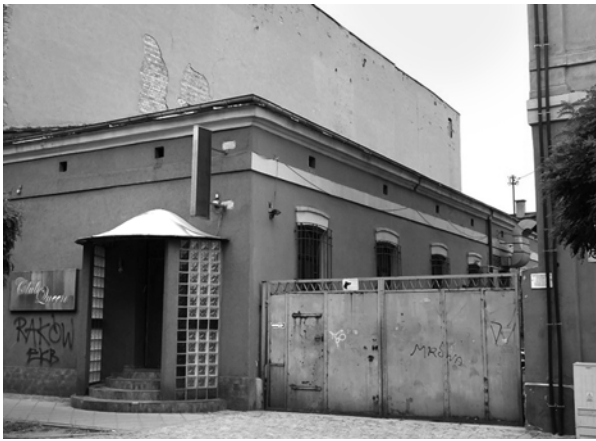
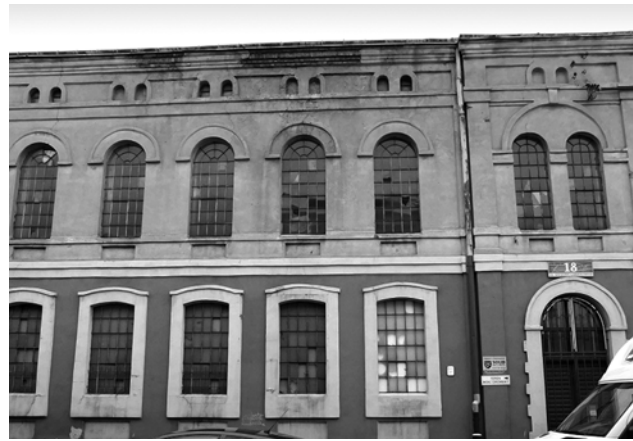
Fig. 3. Historic building complex of the mikvah in 18 Garibaldiiego St. in Częstochowa (left – annexe (currently night club), right – fragment of front section of main building). Photo: Anna Majewska

Within the limits of the Silesian Voivodeship there exist only a few buildings in which mikvoth used to exist. The best preserved, historic object is the building located at 18 Garibaldiego Street in Częstochowa, built before the year 1914 as the Jewish community house (fig. 3).

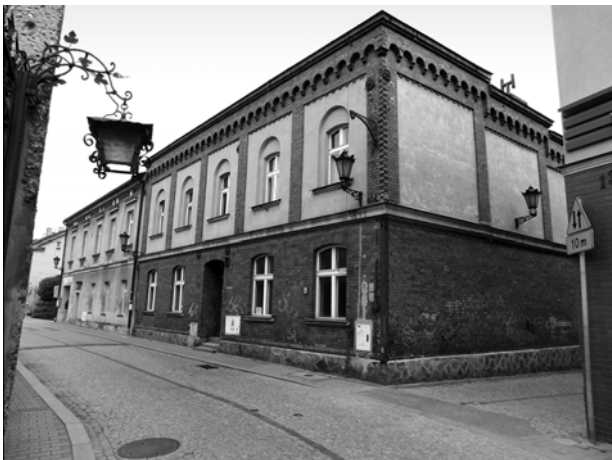
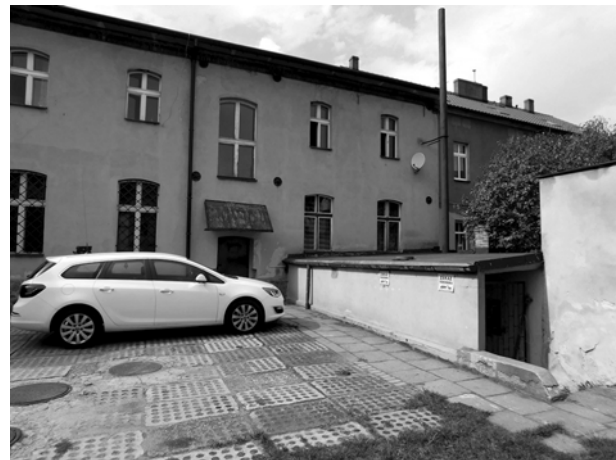
Ryc. 8. Pszczyna – budynek przy ul. Warownej 11, w którym znajdowała się mykwa (po lewej – część frontowa obiektu, po prawej – widok od podwórka). Fot. Anna Majewska
 Fig. 8. Pszczyna – building at 11 Warowna Street, where the mikvah was located (left – front part of the object, right – view from the backyard). Photo: Anna Majewska

However, a mikvah certainly existed in Pszczyna in the building at 11 Warowna Street which, until 1941, used to be the seat of the Jewish faith community (fig. 8). The ritual bath was in the cellar section, which has been confirmed by the caretaker of the Jewish cemetery in Pszczyna — Sławomir Pastuszka, whose family lived for some time in one of the flats there. Currently, in the building belonging to the Jewish Faith Community in Katowice there are flats, and underground there are refurbished cellars in which no traces of the former mikvah can be found. It might have been located in the basement on the side of the backyard. The basement still exists today though in a slightly altered form; according to the author with some relics of the bath house layout. Probably the kosher water in the mikvah was rainwater which flowed down to the canals from the basement roof that is slightly sloping, even today. Moreover, on the roof there are two chimneys which might have served: the higher – to let out smoke from the boiler room heating the water, while the lower – to let out the steam.
