Luka między wagonem a peronem i rozwiązania poprawiające dostępność pociągu

Janusz POLIŃSKI¹

Streszczenie

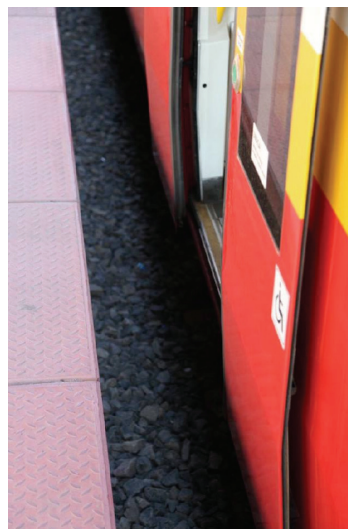
Rys. 4. Powiększona pozioma odległość mierzona pomiędzy krawędzią peronu a stopniem pojazdu w przypadku skrajni 1 WM [14]

Należy przy tym podkreślić, że na niektórych liniach kolei polskich o szerokości toru 1435 mm istnieje skrajnia 1-WM, która obowiązuje na kolejach o szerokości toru 1520 mm. Wymagana odległość krawędzi peronu od osi toru dla takiej skrajni wynosi 1725 mm. Powoduje to nadmierne powiększenie poziomej odległości mierzonej pomiędzy krawędzią peronu i stopniem pojazdu (szerokości luki), co dodatkowo obniża dostępność i bezpieczeństwo wsiadania do pociągu. Pokazano to na rysunku 4.

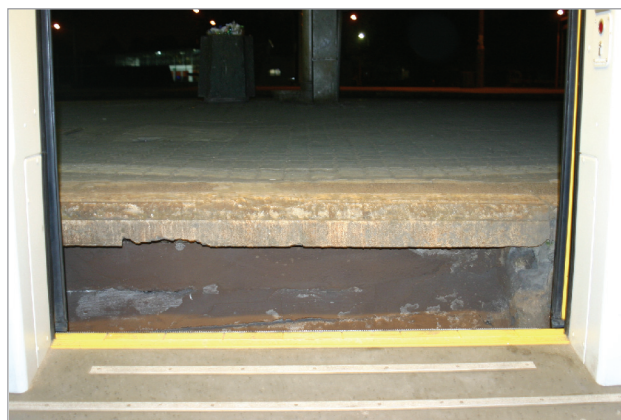
Rys. 5. Podłoga wagonu poniżej krawędzi peronu [fot. P. Gondek]

- podłoga wagonu znajduje się poniżej krawędzi peronu (rys. 5),

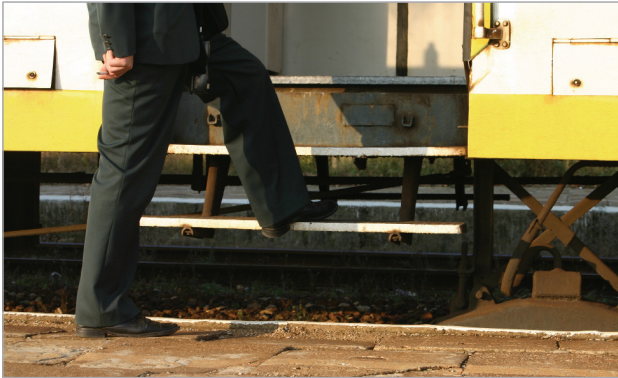
Rys. 6. Podłoga wagonu powyżej krawędzi peronu
[fot. P. Gonddek]

- podłoga wagonu znajduje się powyżej krawędzi peronu (rys. 6).

W przedstawionych przypadkach nie jest możliwe zastosowanie prostych w obsłudze i tanich urządzeń wspomagających wejście do pojazdu.

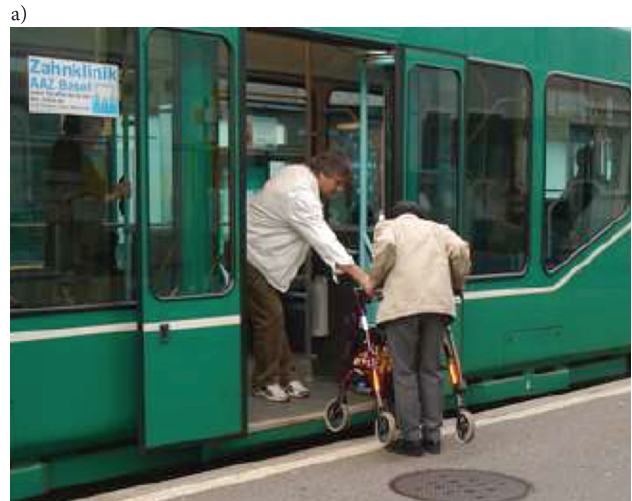
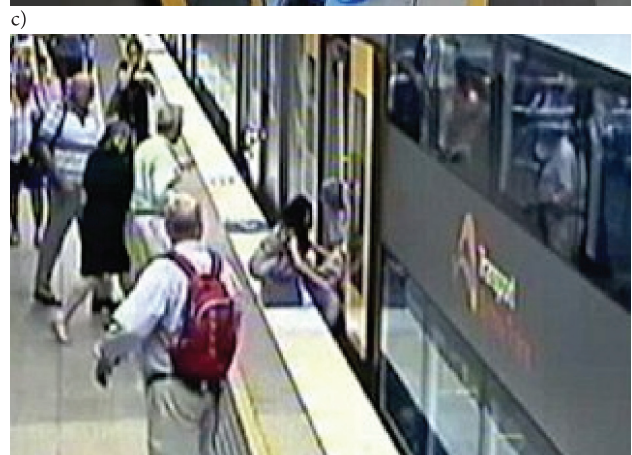
Rys. 7. Uciążliwa luka (a) [6], wypadki spowodowane luką (b, c) [15, 16]

Istnienie luki (rys. 7a) jest przyczyną wypadków, rysunki 7b) i 7c). Z tego względu wielu zarządców transportu szynowego poszukuje różnych rozwiązań, które mają z jednej strony zagwarantować większą dostępność pojazdów transportu kolejowego, z drugiej zaś zwiększyć bezpieczeństwo podróżnych wsiadających lub wysiadających z pociągów.

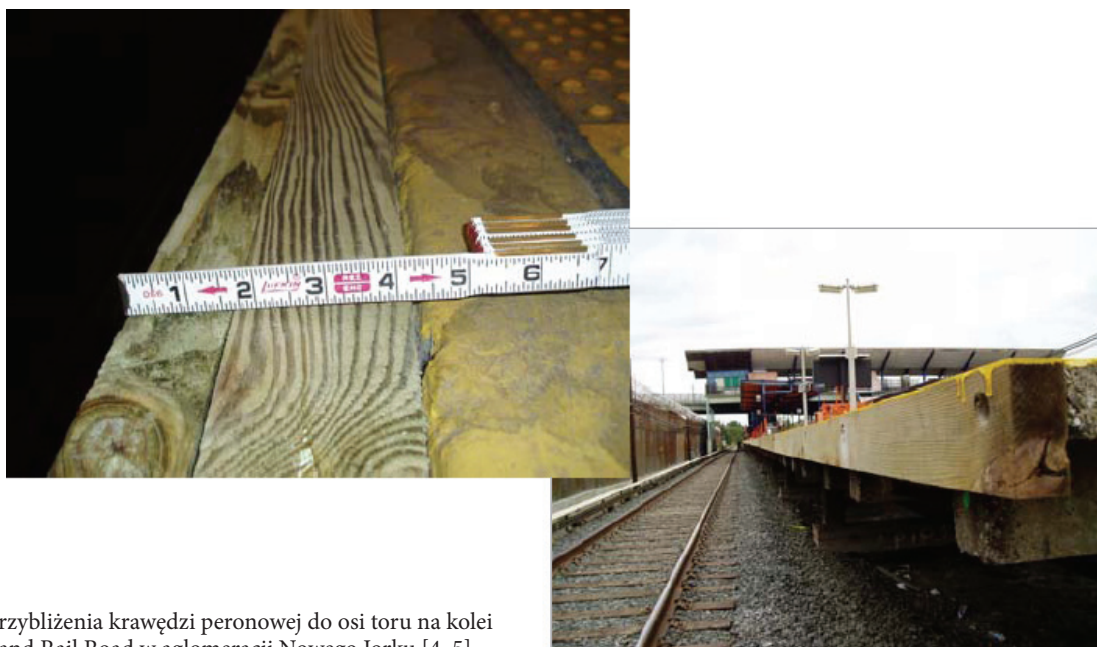
Rys. 8. Sposób przybliżenia krawędzi peronowej do osi toru na kolei MTA Long Island Rail Road w aglomeracji Nowego Jorku [4, 5]

W Polsce istnieją eksploatowane linie kolejowe, na których perony budowano z zachowaniem skrajni 1-WM (dla torów 1520 mm). Ponieważ tabor kolei szerokotorowych nie wjeżdża już na sieć PKP, luka dla pojazdów pasażerskich jest bardziej poszerzona, co pokazano na rysunku 4. Interesującym przykładem, który może ograniczyć szerokość luki jest przykład kolei MTA Long Island Rail Road, które w takich przypadkach zniwelowały część luki przytwierdzając do krawędzi peronowych drewniane belki (rys. 8).

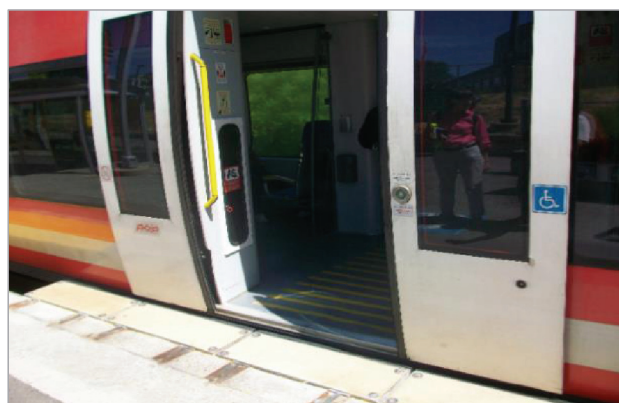
Rys. 9. Rozwiązanie kolei aglomeracyjnej w Ottawie [4]

Inaczej rozwiązano problem, na której są eksploatowane pociągi jednego typu i nie ma przewozów towarowych. Do krawędzi peronów zamocowano płyty wykonane z drewna. Płyty znajdują się jedynie w miejscach położenia drzwi zatrzymanego pociągu (rys. 9).

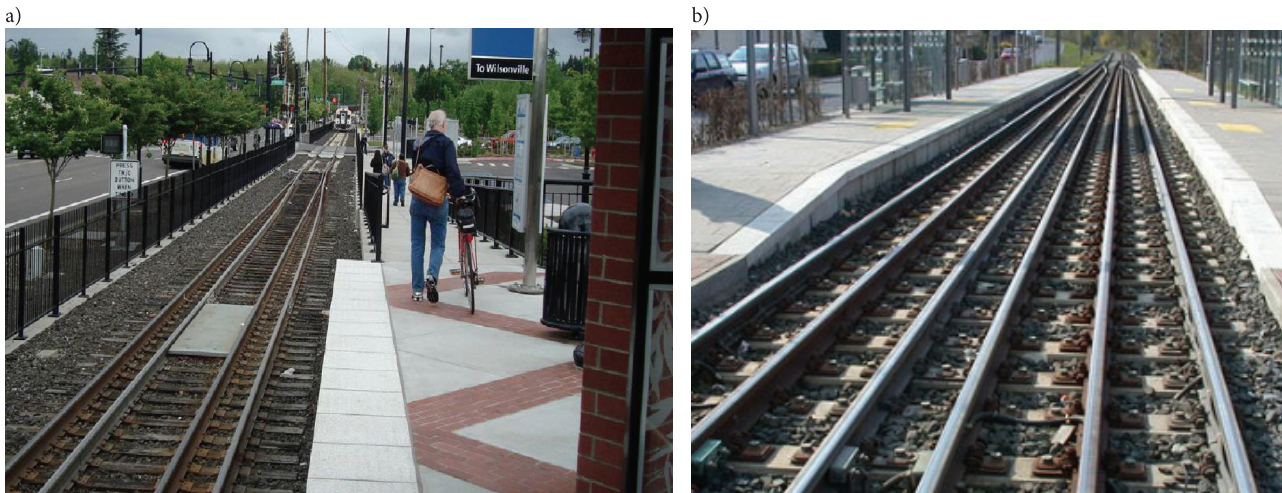
Rys. 10. Torzy zbliżone: a) Portland – USA [9], b) Kaufungen – Niemcy [17]

Na liniach kolejowych, na których jest prowadzony ruch mieszany (towarowy i pasażerski), utrzymanie większej odległości krawędzi peronowej od osi toru jest uzasadnione przewozami przesyłek ponadgabarytowych. Aby zapewnić możliwość takich przejazdów pociągów towarowym oraz zmniejszyć lukę dla pociągów pasażerskich, zbudowano wzdłuż peronu dodatkowy tor, zbliżony do krawędzi peronowej. Przykładami tej metody są: linia Westside Express Service (WES) obsługiwana przez Trójmiejski Okręg Transportu Metropolitalnego Oregon (Trimet) w Portland w Oregonie (rys. 10a) oraz Kaufungen w Niemczech, rysunek 10b.

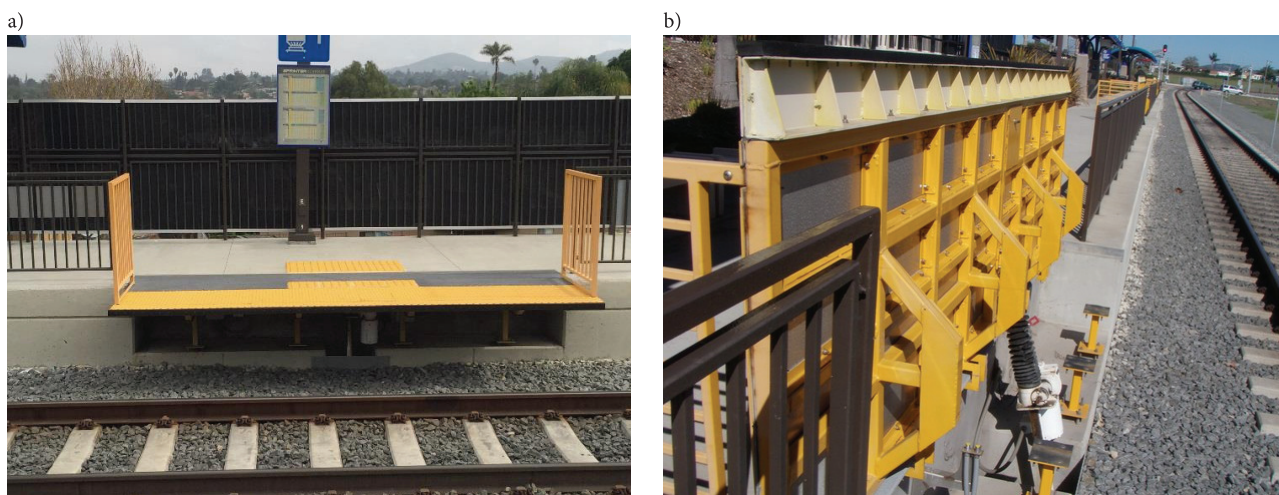
Rys. 12. Widok rozłożonej kładki (a) [4], kładka złożona (b) [20]

Na liniach kolejowych, które podczas dnia służą do przewozów pasażerskich obsługiwanych przez jeden typ pojazdów, a nocą do przewozów towarowych, stosowane są kładki specjalnej konstrukcji będące elementem peronu. Są one umieszczone w konstrukcji peronu w miejscach, w których znajdują się drzwi zatrzymanego pojazdu pasażerskiego (system *Sprinter Light Rail*). Urządzenie z napędem hydraulicznym po rozłożeniu przybliża krawędź peronową do pojazdu. Po złożeniu zapewnia ciągłość wygrozdzenia peronu od toru przygotowanego do ruchu towarowego.

Takie rozwiązanie zastosowała kolej NCTD na jednej ze swoich linii w Kalifornii, po której są przewożone ładunki ponadgabarytowe. Kładki są zdalnie sterowane przez dyspozytorów pociągów w centralnej dyspozytorni. Po potwierdzeniu za pomocą wyświetlacza systemowego i kamer monitorujących perony, że wszystkie przejścia zostały podniesione, pociągi towarowe mogą wjeżdżać na szlak. Dodatkowo, położenie każdej kładki jest skorelowane z sygnalizacją pociągową. Jeśli wszystkie kładki nie zostaną skutecznie podniesione, sygnał pozostanie czerwony, co uniemożliwi przejazd pociągu. Kładki pokazano na rysunku 12.

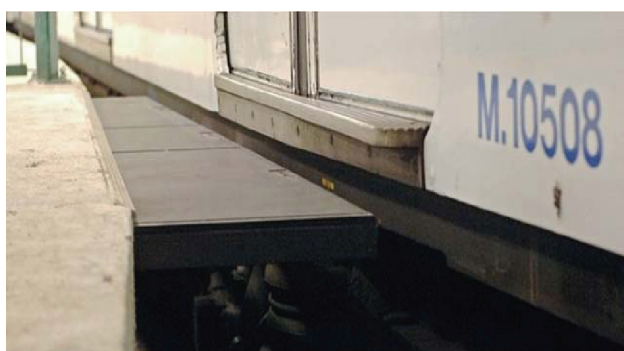
Rys. 13. Podest wysuwany z peronu [1]

Odmienne w działaniu jest system RATP BI z podestem wysuwającym z peronu. Rozwiązanie przetestowano w 2007 roku na stacji Porte d'Italie metra w Paryżu. Oprócz umieszczenia urządzenia w peronie przy torze prostym, to rozwiązanie techniczne można zamontować w taki sposób, aby zapewnić stałą szerokość luki także na łuku toru, rysunek 13.

Dotychczasowe badania tego rozwiązania dowiodły, że może być ono stosowane przy w pełni zautomatyzowanym prowadzeniu pociągów [1].

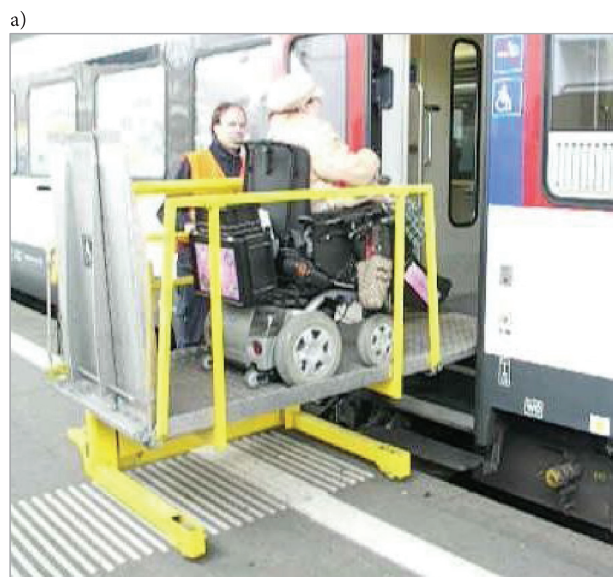
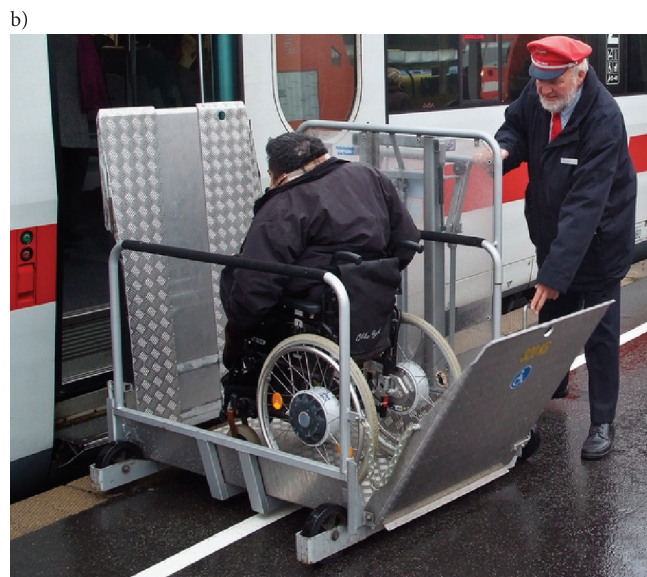
Rys. 14. Zastosowanie podnośnika peronowego:
 a) koleje szwajcarskie [5], b) koleje niemieckie [21],
 c) koleje duńskie [6]

Do urządzeń ułatwiających dostęp z peronu do pociągu zalicza się podnośniki peronowe. Są to zazwyczaj urządzenia obsługiwane ręcznie, proste w obsłudze i użyciu, które można przemieszczać po nawierzchni peronu. Umożliwiają one wejście do wagonu dostosowanego dla podróżnych poruszających się na wózkach inwalidzkich, zarówno ręcznych, jak i znacznie cięższych – elektrycznych. Urządzenie wymaga obsługi przez przeszkolonego pracownika kolei. Ze względów organizacyjnych, przed przyjazdem pociągu, podnośnik powinien być przemieszczony do miejsca, w którym zatrzymuje się wagon dla osób niepełnosprawnych.

W Polsce, poza próbami zastosowania takiego rozwiązania na kilku większych stacjach pasażerskich, urządzeń tego typu nie stosuje się. Należy przy tym zaznaczyć, że takie podnośniki są powszechnie stosowane na kolejach niemieckich, szwajcarskich, włoskich, słowackich, czeskich. Przykładowe rozwiązania podnośników peronowych, stosowanych na kolejach szwajcarskich, niemieckich i duńskich, przedstawiono na rysunku 14.

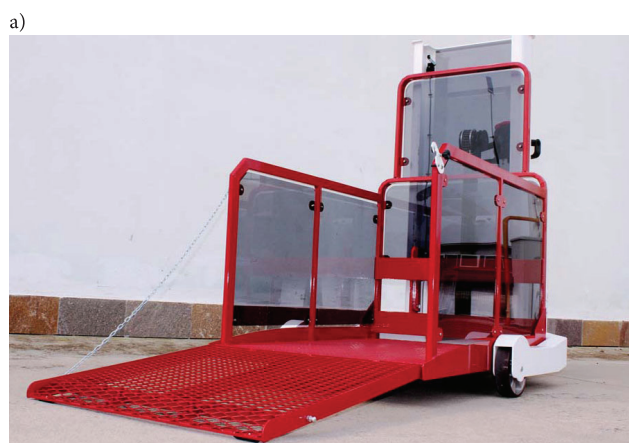
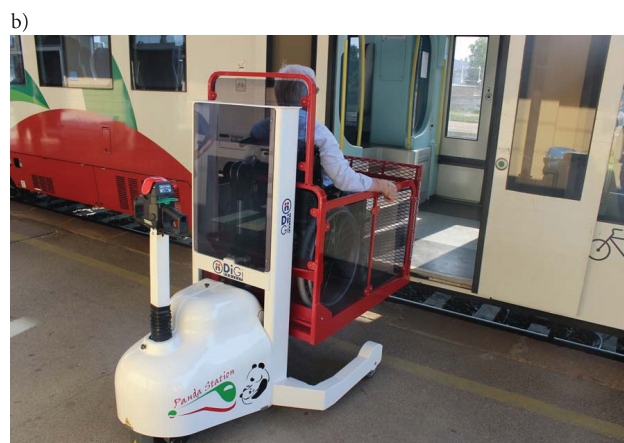
Rys. 15. Podnośnik PANDA STATION [24]: a) widok podnośnika, b) wykorzystanie podnośnika

Konstrukcje urządzeń poruszających się po peronie są stale rozwijane. Warto wspomnieć o projekcie włoskim pod nazwą PANDA STATION ukończonym w 2017 roku. Urządzenie może być obsługiwane zarówno przez samego niepełnosprawnego na wózku, jak i prowadzone ręcznie przez pracownika kolei. Zaletą rozwiązania jest możliwość wcześniejszego wjazdu na urządzenie osoby na wózku inwalidzkim i podjechanie do konkretnego wagonu (dostosowany dla niepełnosprawnych wagon nie musi zatrzymać się w konkretnym miejscu na długości peronu). Akumulatory umożliwiają wykonanie 100 cykli roboczych do następnego ładowania. Podnośnik o nośności 350 kg może podnieść wózek inwalidzki na wysokość 1 metra. Rozwiązanie pokazano na rysunku 15.

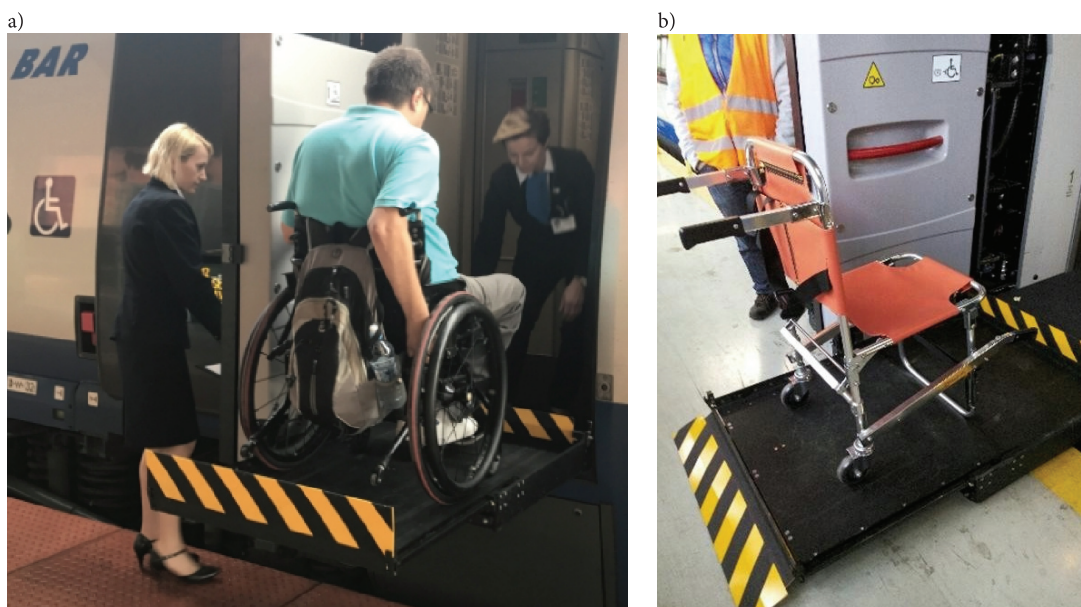
Rys. 16. Podnośnik montowany przy drzwiach wagonu: a) podczas podnoszenia podróżnego na wózk inwalidzkim [22], b) krzeselko na podnośniku dla osób o ograniczonych możliwościach ruchowych, nie poruszających się na wózkach inwalidzkich [23]

Przykładowe rozwiązanie podnośnika (często potocznie nazywanego windą), montowanego w pociągach Pendolino pokazano na rysunku 16a). Aby wykorzystać podnośnik dla innych grup osób niepełnosprawnych (podnośnik nie ma barierek), przewoźnik dysponuje specjalnym krzeselkiem będącym w wyposażeniu każdego składu Pendolino. Podróżny wjeżdża na wózek lub siedzi na krzeselku podczas wsiadania do pociągu, rysunek 16.

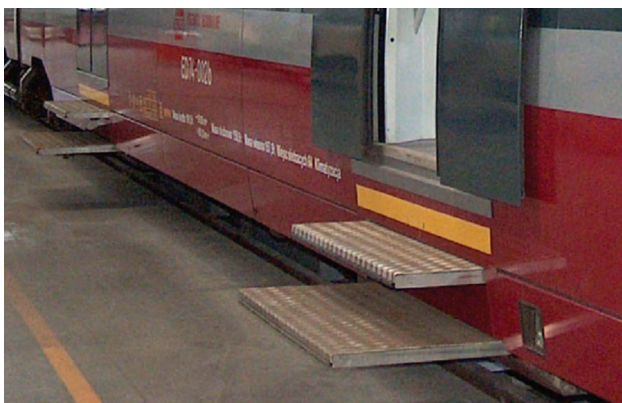
Rys. 19. Pojazd typu ED74 z wysuniętymi stopniami [29]

ruchowych. Na rysunku 19 pokazano pojazd typu ED74 z wysuniętymi stopniami.

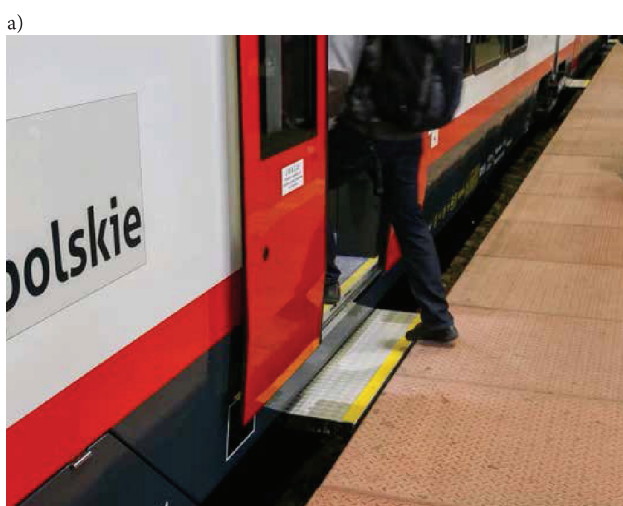
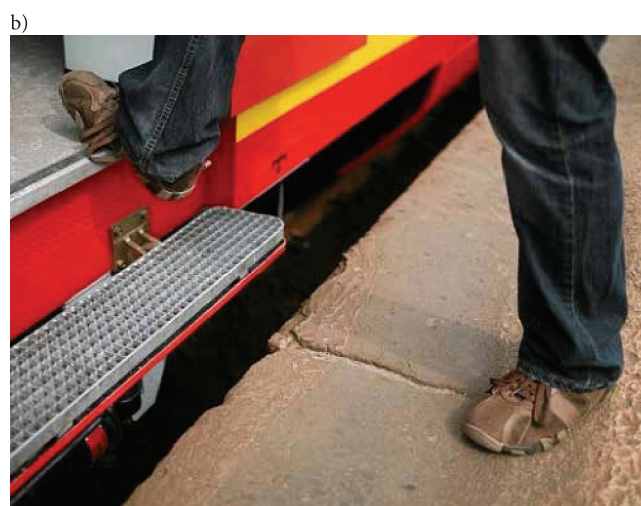
Rys. 20. Przesłona luki [39]: a) wysuwana, b) obracana

- **Wysuwane lub obracane przesłony luki:** ten typ rozwiązania technicznego jest stosowany tam, gdzie zależy na zwiększeniu bezpieczeństwa podczas obsługi dużych potoków podróżnych. W takim przypadku, gdy istnieje niewielka różnica wysokości po-

między krawędzią peronu a podłogą wagonu, przesłona może pełnić rolę stopnia (stąd często nazywana jest stopniem). Najczęściej takie rozwiązania są stosowane w taborze kolei miejskich lub aglomeracyjnych. Przewoźnicy eksploatujący tabor dostosowany do wysokości peronów (podłoga wagonu znajduje się na wysokości krawędzi peronowej), wykorzystują takie rozwiązanie jedynie w drzwiach przeznaczonych dla osób poruszających się na wózkach inwalidzkich i osób o ograniczonych możliwościach ruchowych. Przykłady obu rozwiązań pokazano na rysunku 20.

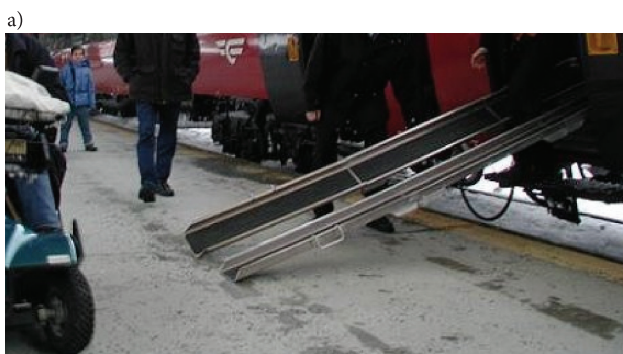
Rys. 21. Rynny zjazdowe: a) na kolejkach szwedzkich [25], b) na kolejkach niemieckich [26]

Niektóre grupy urządzeń można zaliczyć zarówno do wyposażenia pasażerskiego pojazdu kolejowego, jak i peronu. Przykładem takiego rozwiązania mogą być rynny zjazdowe (rys. 21), które składają się z dwóch odrębnych elementów służących do prowadzenia kół wózka inwalidzkiego. Z tego rozwiązania nie mogą korzystać osoby niepełnosprawne, nie poruszające się na wózku inwalidzkim, jak również osoby o ograniczonych możliwościach ruchowych. Tego

typu rozwiązania są stosowane tam, gdzie występuje większa różnica odległości pomiędzy krawędzią peronową i podłogą wagonu. Nie należą jednak do rozwiązań bezpiecznych, tym niemniej jednak są obecnie wykorzystywane w praktyce eksploatacyjnej.

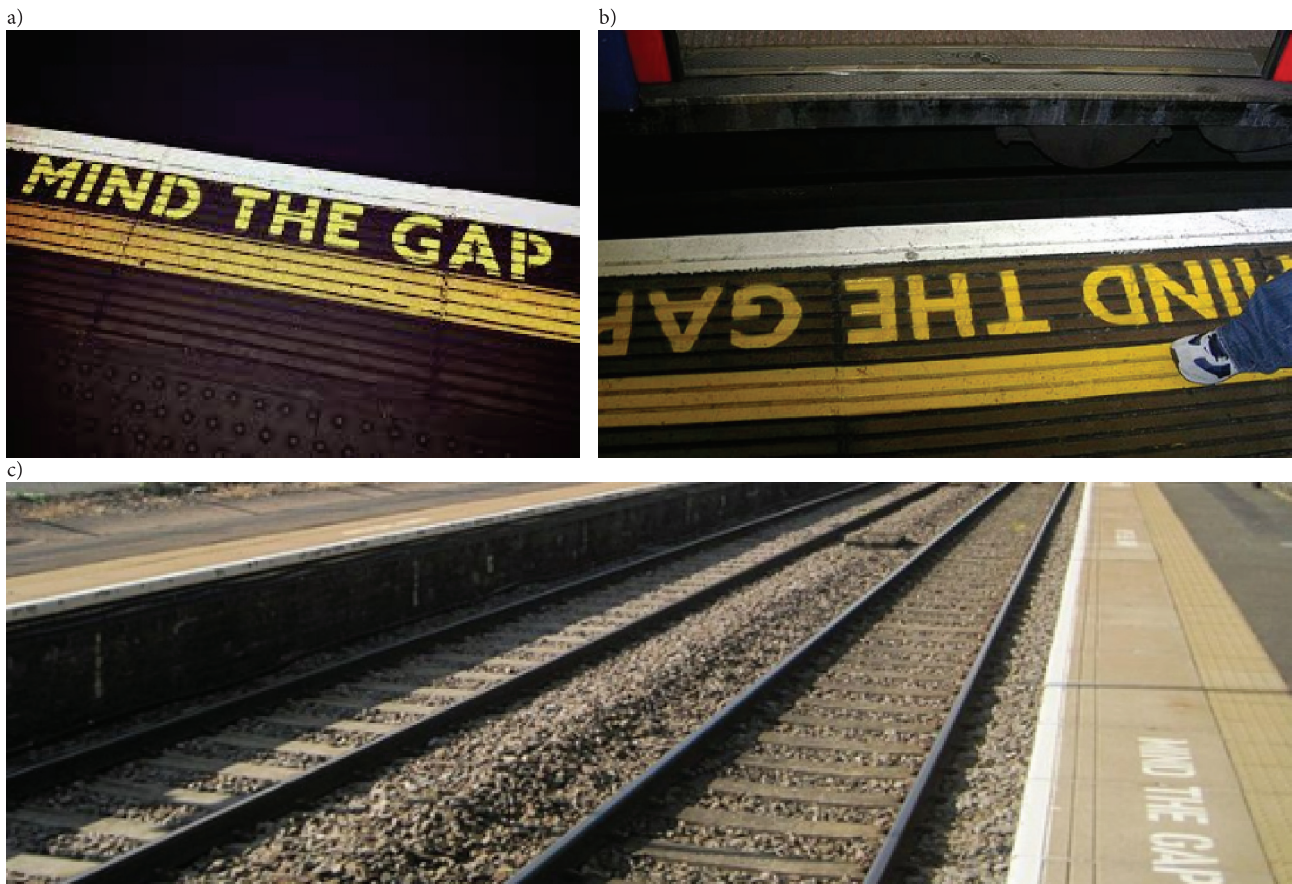
Rys. 22. Napisy na powierzchni peronu: a) napis czytelny z peronu (metro) [30], b) napis czytelny z wagonu (metro) [31], c) napis na peronie kolejowym [31]

W krajach anglojęzycznych, wzdłuż krawędzi peronowych w strefie zagrożenia, jest umieszczany napis *Mind the Gap* (Uwaga na odstęp pomiędzy peronem a pociągiem lub krócej – *Uważaj na lukę*). Napis umieszczany jest tak, aby był czytelny zarówno z peronu, jak i dla osób wysiadających z pociągu (rys. 22).

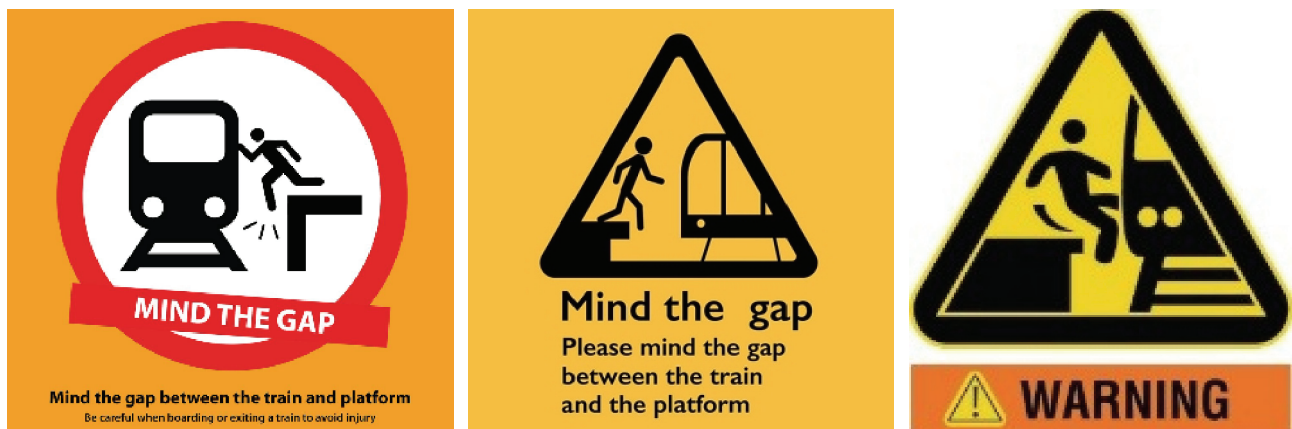
Rys. 23. Przykłady piktogramów dotyczących zachowania ostrożności podczas przekraczania luki między peronem a pociągiem [32–34]

Oprócz napisów poziomych umieszczanych w strefie zagrożenia, o luce informują piktogramy umieszczane na stacjach pasażerskich i peronach (informacja umieszczana pionowo, rysunek 23).

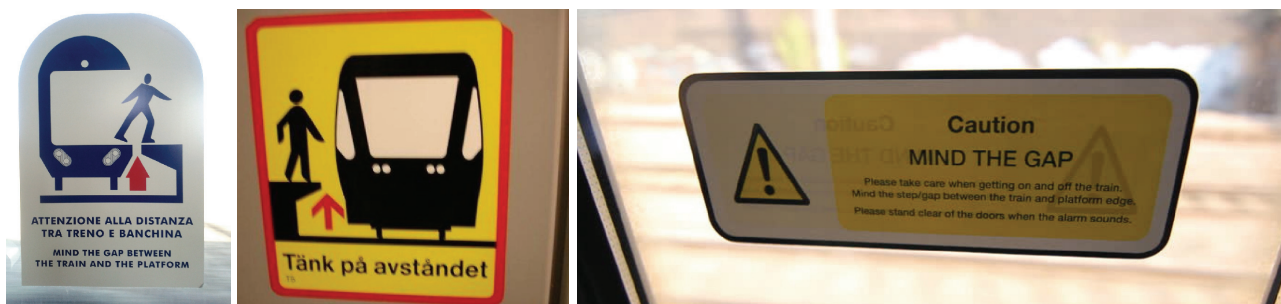
Rys. 24. Informacje na drzwiach wagonu [35–37]

Informacja dla podróżnych o grożącym im niebezpieczeństwie podczas wychodzenia z pociągu jest umieszczona także wewnątrz pojazdów na piktogramach znajdujących się na wewnętrznej stronie drzwi – przykłady na rysunku 24, a także na wyświetlaczach, rysunek 25.

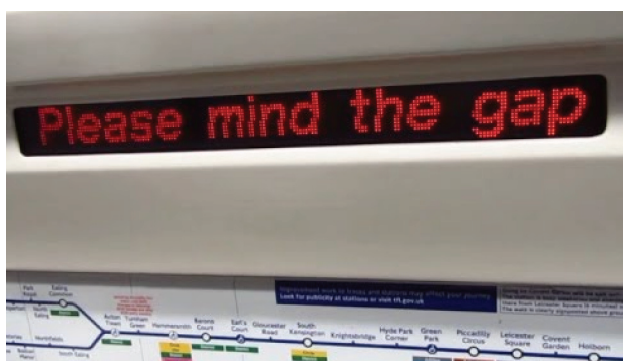
Rys. 25. Informacja umieszczona na wyświetlaczach o konieczności zwrócenia uwagi na lukę podczas wysiadania [38]
