Odbudowa katedry Bagrata w Kutaisi (Gruzja) jako przyczynek do problematyki rekonstrukcji

Reconstruction of Bagrati Cathedral in Kutaisi (Georgia) as a contribution to the issue of reconstruction

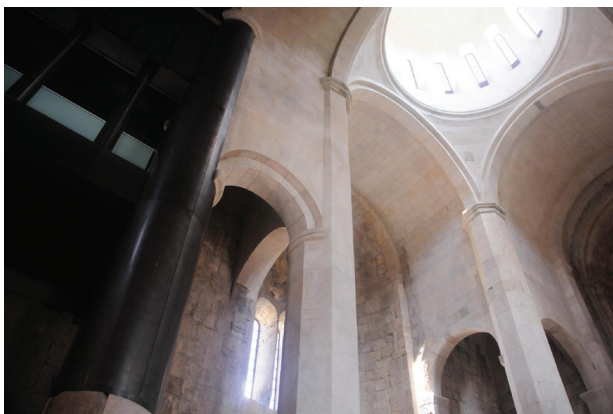
Il. 6. Katedra Bagrata, wewnątrz, widok konstrukcji empyry nawy północnej (fot. Z. Świechowski, 2014)

Fig. 6. Bagrati Cathedral, view of the matroneum construction of the northern aisle (photo by Z. Świechowski, 2014)

nion, including UNESCO. But the reconstruction work under the patronage of the president and supervisor of the orthodox church were performed and finally completed in 2012. One day in September 2014 I could see the result of these activities³ (Figs. 4–6).

zakończyły się w 2012 r. Efekt tych działań zobaczyłem wrześniowego dnia 2014 r.³ (il. 4–6).
