Znaczenie MRI w diagnostyce implantów piersi

MRI meaning in breast implants imaging

Elżbieta Łuczyńska, Wojciech Rudnicki

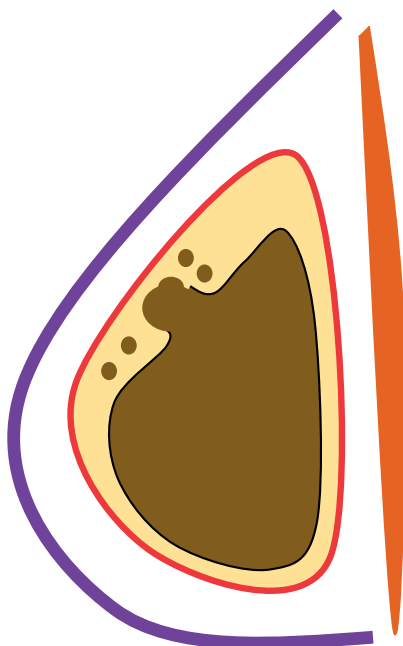
Ryc. 5 Uszkodzenie wewnątrztorbkowe implantu
Źródło: Opracowanie własne.

Z biegiem czasu w powłoce implantu pojawiają się niewielkie defekty, które umożliwiają przenikanie żelu silikonowego do

przestrzeni wewnątrztorebkowej (pomiędzy torebką zewnętrzną, czyli włóknistą, a torebką wewnętrzną).

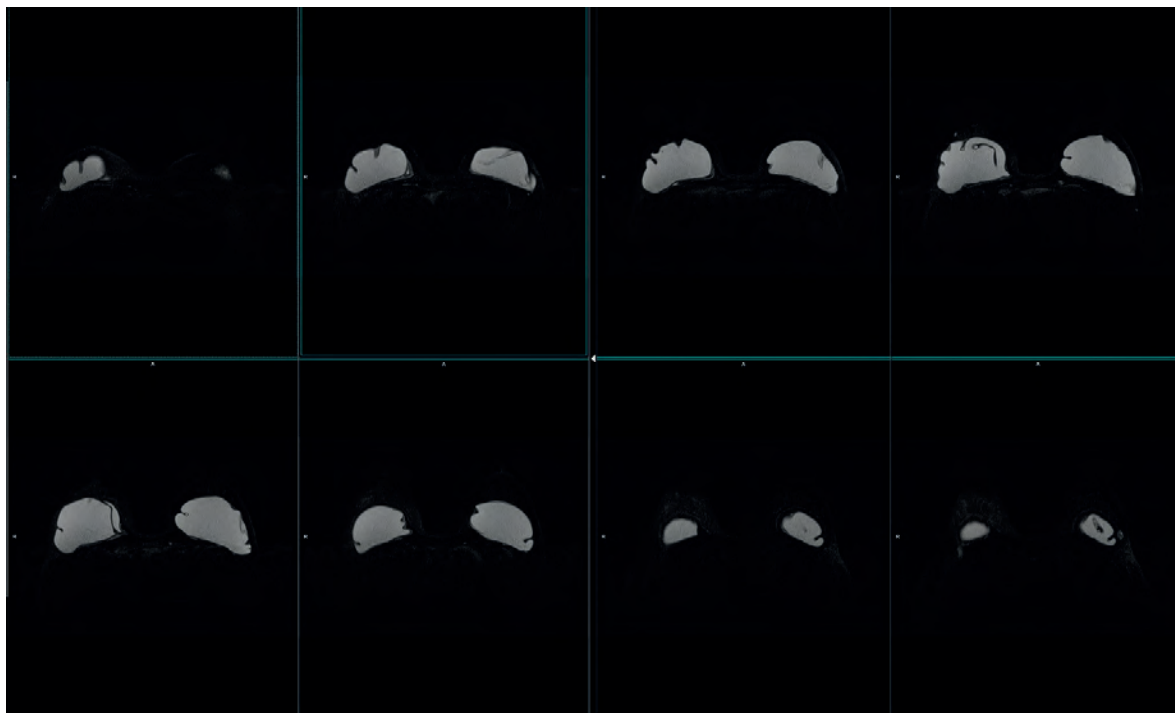
Ryc. 13 Stan po obustronnym wszczępieniu implantów. Cechy uszkodzenia wewnętrznego implantu prawego z objawem „dziurki od klucza” oraz linii podtorebkowej, po stronie lewej uszkodzenie zewnętrzne, wolny silikon widoczny jest w tkance gruczołowej piersi
