Wilgoć w budynkach zabytkowych

Dampness in heritage buildings

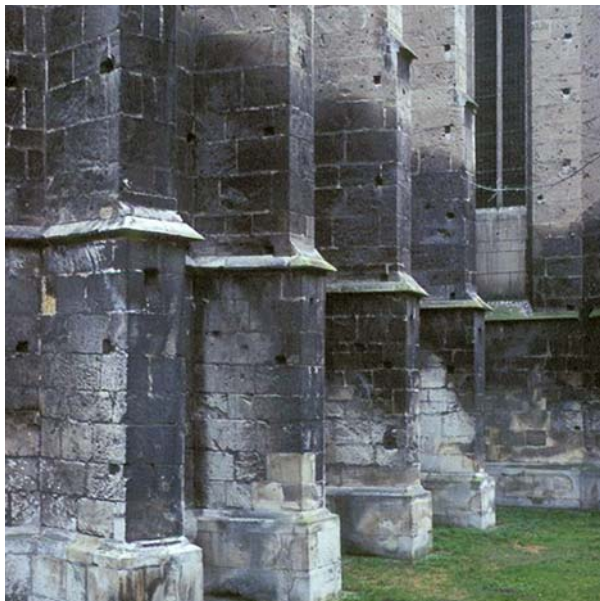
Ryc. 1. Zawilgocenie muru spowodowane podciąganiem kapilarnym wody od gruntu

Fig. 1. Wall dampness caused by suction of water by capillary action from the ground

Damp originating from water filtering up from the ground (fig. 1) is characterised by the following features:

- it can appear at different times during the year,
- it does not appear higher than 2 or 3 m above ground level,
- it saturates the whole wall thickness,
- disappears after a few years when the cause is eliminated.

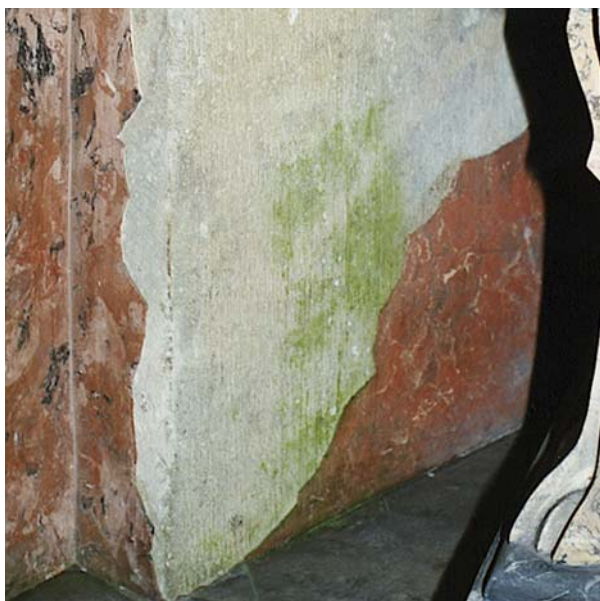
Ryc. 3. Uszkodzenia dekoracji oraz wykwity biologiczne na zawilgoconej ścianie

Fig. 3. Damage to decorations and biological blooms on a damp wall

Irrespective of the source, the consequence of too much damp in the building – given favourable thermal conditions and lack of ventilation – can also be the appearance of micro-organisms (fig. 3), which impact negatively on both the heritage building and the health of its users.

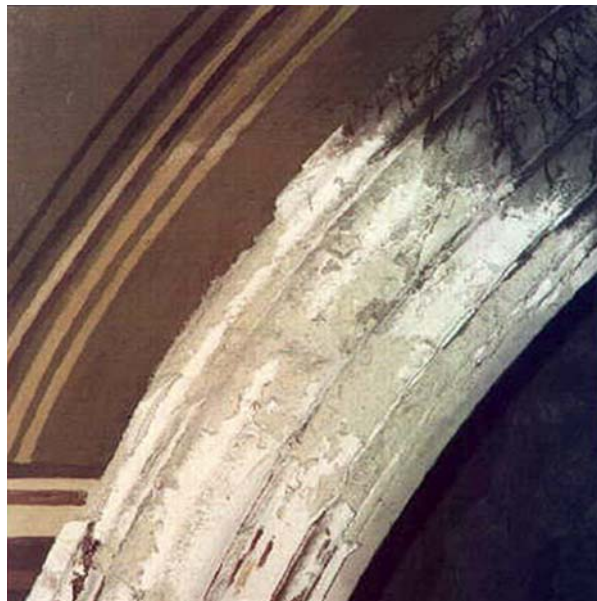
Ryc. 2. Uszkodzenia dekoracji spowodowane kondensacją pary wodnej

Fig. 2. Damage to decorations caused by condensation of water vapour

Damp caused by water vapour condensation (fig. 2) is characterised by the following features:

- appears every year at the same time (e.g. in spring),
- can appear at any height of the building,
- saturates only the wall surface,
- quickly disappears with heating and ventilation.

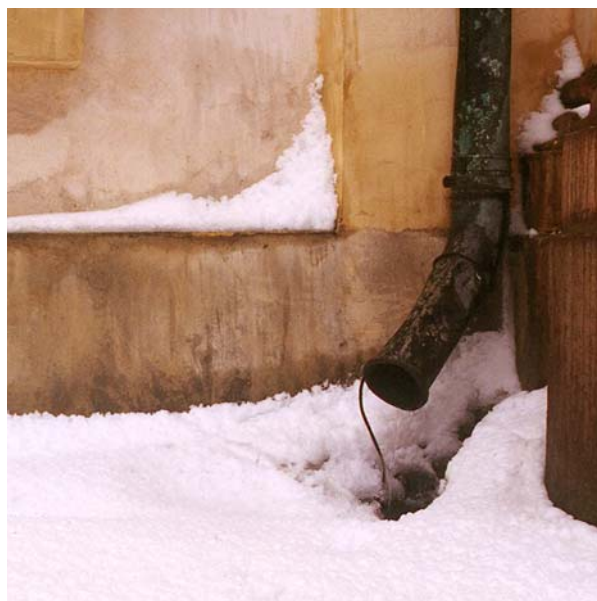
Ryc. 4. Często spotykane wadliwe rozwiązanie odprowadzenia wody z dachu

Fig. 4. Frequently encountered faulty solutions for water outflow from the roof

Currently, the most common cause of dampness is a consequence of exposure to water in its liquid form coming from ineffective rainwater and sewage installations. It is not unusual to see rainwater pipes, channelling water from a large roof surface straight to the ground next to the foundation walls (fig. 4). Problems can also be caused by blocked rainwater and sewage systems. Aside from faulty installations, uncontrolled damp in heritage buildings appears also as a result of new building functions, which were not originally anticipated, and also as a result of changes in ground water conditions in the immediate vicinity of the building. Adaptions of freely-ventilated and unheated cellars to new functions, require that they are closed and sealed, often without assuring necessary ventilation, which makes the removal of excess moisture from the interior impossible. The undesired result is further exacerbated

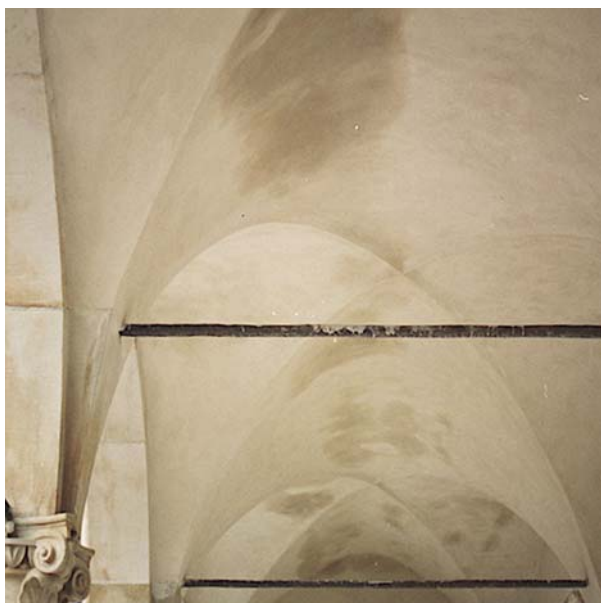
Ryc. 5. Wilgotne plamy na tynku, spowodowane obecnością soli higroskopijnych

Fig. 5. Damp stains on render caused by the presence of hygroscopic salts

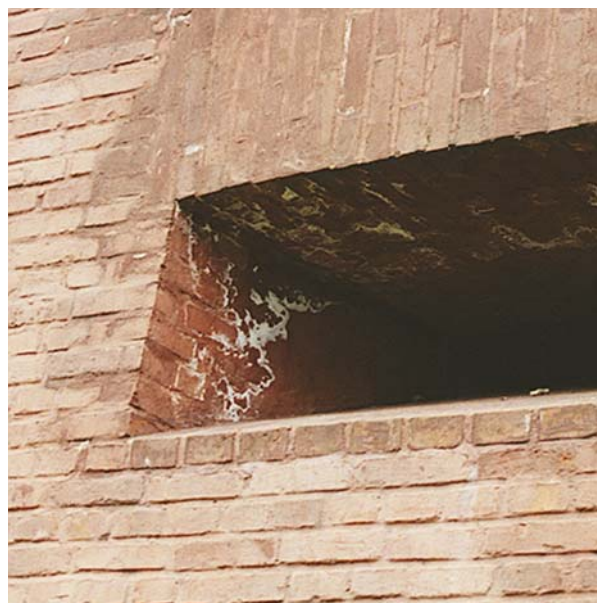
Ryc. 6. Wykwity solne na powierzchni muru ceglanego

Fig. 6. Salt efflorescence on brick wall surface
