Modernizacja kanału ogólnospławnego w ulicy 3 Maja w Katowicach – nowa sieć rozdzielcza w technologii rękawa Aarsleff

tekst i zdjęcia: PER AARSLEFF POLSKA Sp. z o.o.

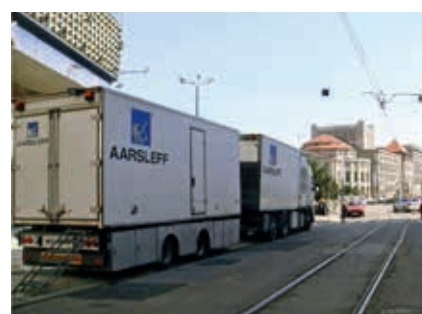
Prace przygotowawcze do instalacji dolnego rękawa

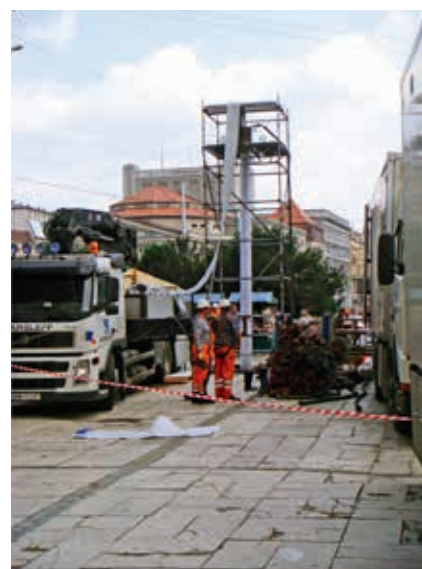
Rozpoczęcie instalacji dolnego rękawa

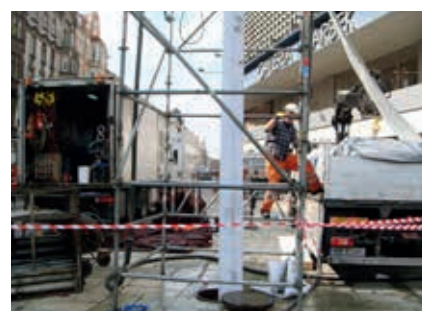
Instalacja dolnego rękawa

Impregnowany materiał rękawa Aarsleff zamontowano wewnątrz istniejącej rury przez studnię. Zastosowano wodną metodę instalacji i utwardzenia rękawa. Do wypełnienia odwracalnej rury pionowej pobierano wodę z pobliskiego hydrantu, której ci-

śnienie naciskające na rękaw od wewnątrz, w tym przypadku ok. 1 b, wymusiło jego odwrócenie (inwersję) wewnątrz naprawianego przewodu rury. Po dojściu czoła rękawa do punktu końcowego zamknięto obieg wody, którą następnie podgrzano do temperatury ok. 87 °C wewnątrz rury, aby uzyskać efekt termicznego utwardzenia żywicy. Po utwardzeniu rękawa i schłodzeniu medium zmniejszono ciśnienie wody we wnętrzu rury i odcięto końcówki rękawa.

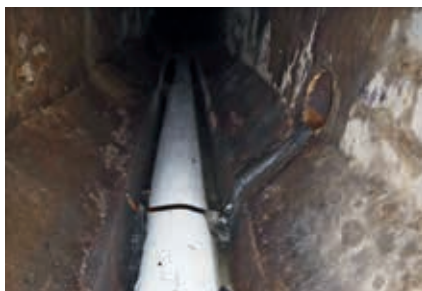
Zainstalowany dolny rękaw

Następie zabetonowano górną część korytka nad zainstalowanym rękawem, chcąc wyprofilować dno kanału górnego przed instalacją kolejnego rękawa, tym razem w kanale górnym.

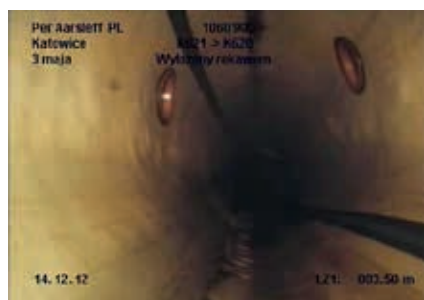
Obraz z kamery TV po instalacji kształtek kapeluszowych

Ostatnim etapem prac było bezwykopowe otworzenie przykanalików, włączonych na trójkąt lub „na ostro”, za pomocą specjalnego robota i pod kontrolą kamery TV. Otwarcie przykanalika wykonano w sposób przywracający przepływ ścieków z przyłączy, czyli do pełnej średnicy, bez żadnych prac wykopowych, bez nieprawidłowości, progów czy wypływek, mogących zatrzymywać części stałe bądź powodujących blokowanie przepływu w przykanaliku i przewodzie głównym. W miejscach włączenia „na ostro” lub przez trójkąt przykanalików w kanalizacji zainstalowano 27 długich kształtek kapeluszowych, których zadaniem było uszczelnienie przyłącza na całej jego długości, oraz 28 krótkich kształtek kapeluszowych, uszczelniających miejsce włączenia.

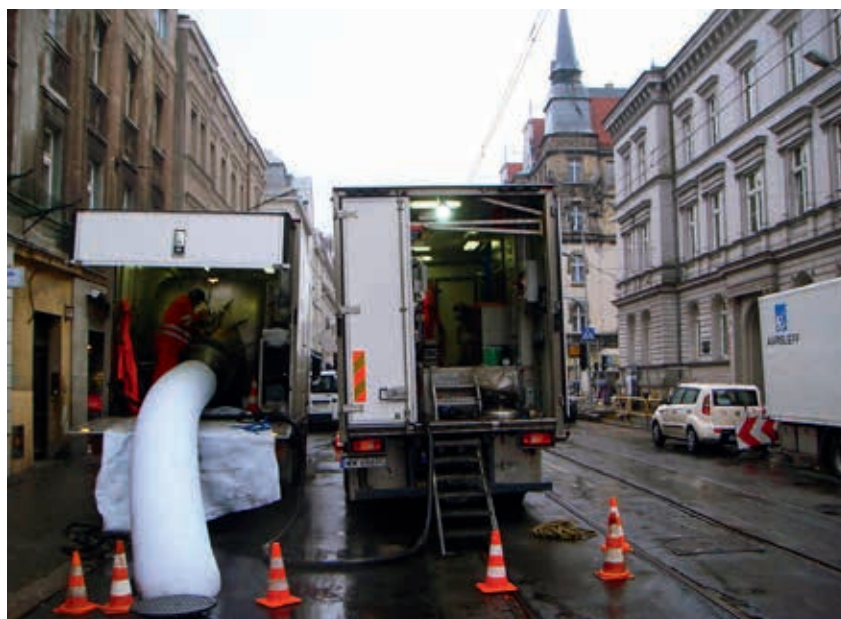
Instalacja prelinera

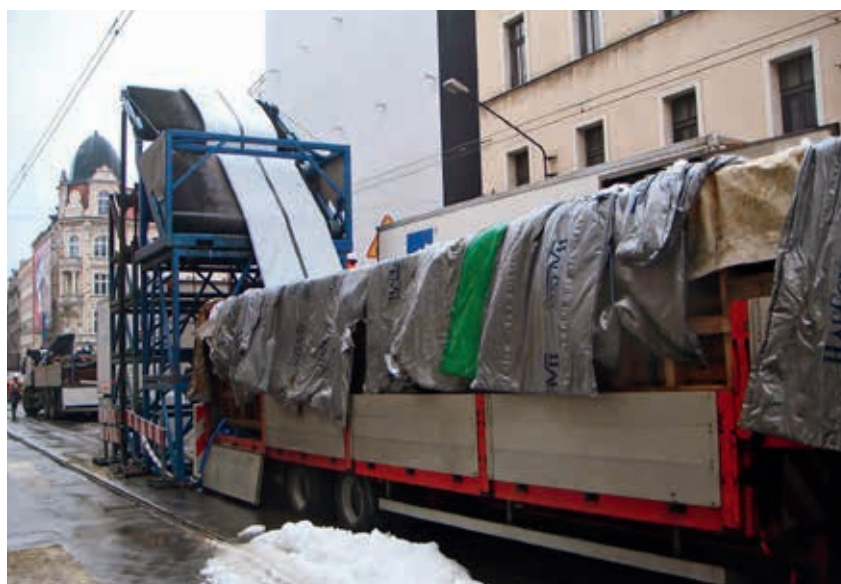
Instalacja górnego rękawa za pomocą inwersji wodnej

Instalację rękawów w kanale górnym wykonano również metodą wodną. W ten sposób zainstalowano rękawy Aarsleff o rozmiarach od 900/1600 do 900/1800, o łącznej długości 183,95 m.b., a także rękaw o rozmiarach 900/1250. Ponadto metodą parową, w której inwersję rękawa uzyskuje się przez wtłoczenie sprężonego powietrza, a utwardzenie następuje przez doprowadzenie gorącej pary wodnej, zainstalowano rękawy o średnicach 400/600, \varnothing 800, \varnothing 600, \varnothing 400.

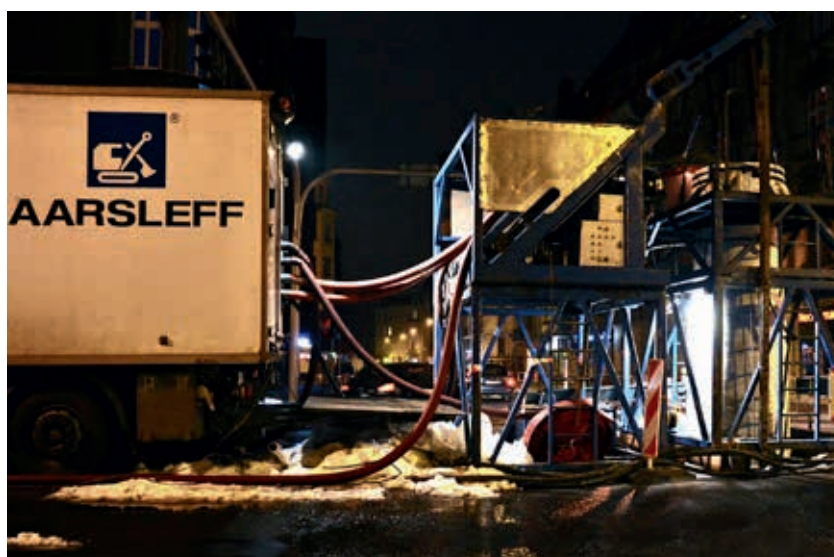
W trakcie instalacji górnego rękawa
