NIEKTÓRE FORTY TWIERDZY KRAKÓW HISTORYCZNYMI RUINAMI. ZAMIERZENIE CZY KONIECZNOŚĆ

Some forts of Cracow Fortress become historical ruins. Purpose or necessity

*Halina Rojkowska-Tasak**

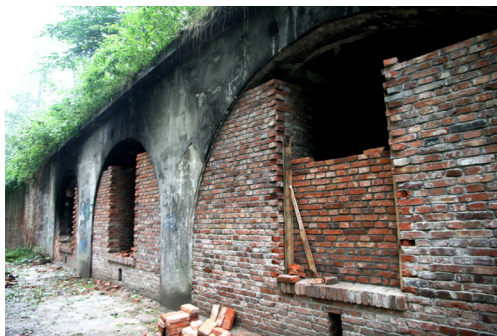
Ryc. 1 Fragm. mapy Krakowa z fortami pn. odcinka Twierdzy Kraków, widok z lotu ptaka
 Ryc. 2 Fort nr 48 „Batowice”, fragm. elewacji koszar w trakcie prac zabezpieczających, fot. H. Rojkowska

Fort nr 48 „Batowice” jest dużym fortem artyleryjskim zbudowanym w l. 1883-85 i jednym z pierwszych w którym zastosowano w konstrukcji elementy betonowe. Z form ziemnych zachowany jest wał artyleryjski ze stanowiskami bojowymi i murowanymi schronami pogotowia w poprzecznicach oraz fosa z trzema murowanymi kaponierami. Częściowo zniwelowany został ziemny bastion zapola. Budowle murowane – koszary i równoległy do niego schron główny zachowane są stosunkowo dobrze pomimo drzew rosnących na nasypach stropodachów. Najbardziej zniekształcona jest elewacja koszar przez likwidację stalowego sponsonu, przemurowanie otworów okiennych i wybicie wtórnych otworów drzwiowych oraz zatynkowanie partii z eksponowanym wątkiem ceglanym. Projekt zabezpieczeń⁵ obejmuje zamknięcie metalowymi kratami przejść w poternach oraz zamknięcie wszystkich otworów zewnętrznych (głównie do schronów) drewnianymi drzwiami, a w elewacji koszar przywrócenie rytmu wnek okiennych z ekspozycją ceglanego wątku i małymi oknami u góry zabezpieczonymi kratami dla wentylowania pomieszczeń. Projekt zabezpieczeń fortu został zrealizowany bez ekspozycji ceglanego wątku na elewacji koszar, mającego bardziej aspekt estetyczny niż techniczny. Eksponowany wątek ceglany pozostawiono tylko w trzech zrekonstruowanych wnkach.

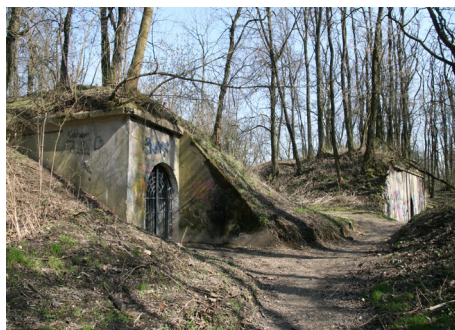
Ryc. 3 Fort nr 48 „Batowice”, wejście do schronu pogotowia zabezpieczone kratą, fot. H. Rojkowska
 Ryc. 4 Fort nr 48a „Mistrzejowice”, fragm. elewacji fortu, stan obecny, fot. H. Rojkowska

fort included: closing corridors in poterns with metal bars, closing all external openings with wooden doors (mainly in shelters) and renewing window bays with exposition of brick thread (only in three reconstructed bays) together with leaving small holes in the upper part of original windows protected with metal bars as a ventilation holes in barrack's elevation. Fort “Mistrzejowice” is still waiting for project realization. Until now only conception of park with protected fort's ruins was developed for “Sudół” fort. Also ruined earth bastions relicts in fort No. 2 “Kościuszko” are being discovered, with intention to convert them into park wherein will coexist earthen fortifications and relicts of buildings excavated from the ground.

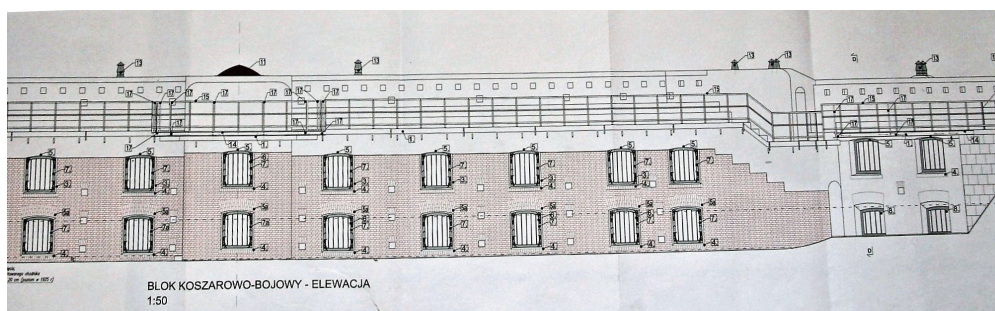
Ryc. 5 Fort nr 48a „Mistrzejowice”, fragm. elewacji fortu, stan projektowany, proj. J. Piekło, P. Czech, 2017 r

Fort nr 48a „Mistrzejowice” jest typowym austriackim fortem pancernym zbudowanym w l. 1895-97 według planu opracowanego przez Polaka w armii austriackiej gen. Emila Gołogórskiego. W forcie zachowane są dobrze ziemne wały z basteją zapola, fosa i droga dojazdowa do fortu z zielenią maskującą. Natomiast budowle murowane - blok koszarowo-bojowy wyposażony pierwotnie w wieżę obserwacyjną i cztery lekkie działa obrotowe M.94, kal. 8 cm umieszczone w lekko wysuniętych wieżach nakrytych stalowymi czaszami oraz kojec bramny zachowane są bardzo źle. W bloku koszarowo-bojowym zrujnowane i częściowo zasypane są pomieszczenia bojowe po wysadzeniu pancerzy, wycięty strop międzykondygnacyjny, zniszczone ściany wewnętrzne, betonowy stropodach przecieka. Ceglana elewacja i kamienne mury oporowe są zawilgocone z dużymi ubytkami substancji, elewacja pozbawiona jest okien, pancernych okiennic z ościeżnicami, pomostów i balustrad galerii strzeleckiej. Historyczne odwodnienie fortu jest częściowo zniszczone. Z wyposażenia pancernego zachowały się tylko nieliczne elementy przeznaczone do zachowania i konserwacji. Projekt zabezpieczenia budynku obejmuje konserwację stropodachu, elewacji i murów oporowych, odwodnienie i zabezpieczenie przeciwwilgociowe oraz częściowe ograniczenie dostępu do wnętrza⁶. Na elewacjach planowane jest oczyszczenie, również z napisów i uzupełnienie wszystkich ubytków wątku ceglano i powierzchni betonowych stropodachu i galerii strzeleckiej, odgruzowanie pomieszczeń bojowych i nakrycie ich kopułami z betonu zbrojonego o kształcie czasz pancernych łącznie z wieżą obserwacyjną, wprowadzenie metalowych, systemowych pomostów i balustrad na galerii strzeleckiej w miejscu zniszczonych. Balustrada ta nawiązująca formą do historycznej, ale spełniająca aktualne normy konstrukcyjne i zabezpieczona dodatkowo kratą umożliwi dostęp na wąską galerię i zabezpieczy przed upadkiem w dół. W otworach okiennych planuje się montaż zrekonstruowanych ościeżnic pancernych bez okiennic, ale z kratami nawiązującymi do krat historycznych z czasu kiedy obiekt był magazynem. Otwory wejściowe zabezpieczone zostaną również kratami. W podobny sposób potraktowany zostanie kojec bramny. Nie przewiduje się żadnych prac we wnętrzu obiektu. Projekt koniecznych zabezpieczeń odwołuje się do elementów historycznych występujących w fortach Twierdzy Kraków i przywraca formie budowli charakter militarny podnosząc walor całego założenia parku fortecznego.

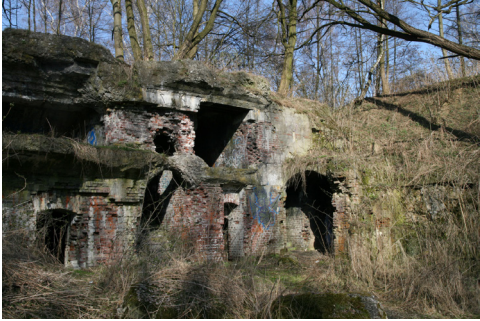
Ryc. 6 Fort nr 47 ½ „Sudół”, fragm. bloku koszarowo-bojowego, fot. H. Rojkowska

Trzecim fortem grupy fortowej był fort pancerny nr 47 ½ „Sudół” zbudowany w tym samym czasie, co fort „Mistrzejowice”, w l. 1895-97. Zachował w dobrym stanie fortyfikacje ziemne i zielen fortieczną, kojec bramny, ale wysadzony blok koszarowo-bojowy jest w stanie ruiny bez ścian elewacyjnej. Był to najmniejszy w twierdzy fort pancerny z dwoma działami i jednym stanowiskiem obserwacyjnym umieszczonymi w wieżach. Fort ten obecnie położony jest niekorzystnie w pobliżu linii kolejowej i komunalnego cmentarza, i z tego powodu przeznaczony był wcześniej min. na spopieliarnię zwłok, a dodatkowo może zostać odcięty planowaną drogą. Pierwsze próby jego ratowania przed niekorzystnymi ingerencjami i zamiar przekształcenia opuszczonego terenu w park wyszły ze strony radnych miejskich. Projekt koncepcyjny parku o nazwie Park Galicyjski opracowany z ich inicjatywy, utrzymujący blok koszarowo-bojowy w formie ruiny oczekuje na dalsze prace projektowe i realizację. Projekt zabezpieczenia ruiny

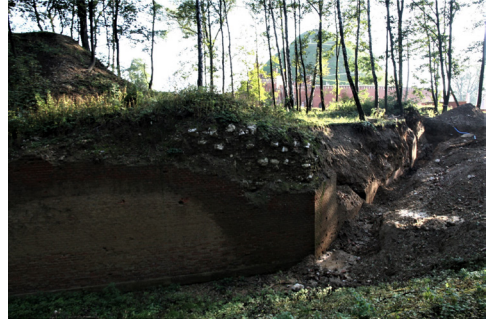
Ryc. 7 Fort nr 2 „Kościuszko”, bastion nr II z kurtyną w trakcie prac odkrywkowych, fot. H. Rojkowska

Podobny kierunek działania przyjęła Gmina w starszym forcie nr 2 „Kościuszko” (1850-56), w którym istniejące zabudowania są użytkowane przez kilka podmiotów, a zniszczone bastiony ziemne frontu zachodniego, pierwotnie z hangarami i kaponierami w fosie pozostają w gestii Miasta. W l. 90. XX w. opracowane zostały założenia pełnej rekonstrukcji bastionów z możliwością ich użytkowania i wprowadzenia nowych funkcji do hangarów. Wobec braku chętnych na tą inwestycję i brak środków gminnych zmieniono założenia i ograniczono się do rewaloryzacji tego terenu przekształcając go w park, w którym koegzystować będą umocnienia ziemne porośnięte zielenią i relikty zburzonych budowli w większości wydobyte z ziemi. Przyjęte działania pozwalają na zachowanie autentyzmu zabytku i pokazanie jego zamierzonej destrukcji w czasie wojny i w okresie powojennym.

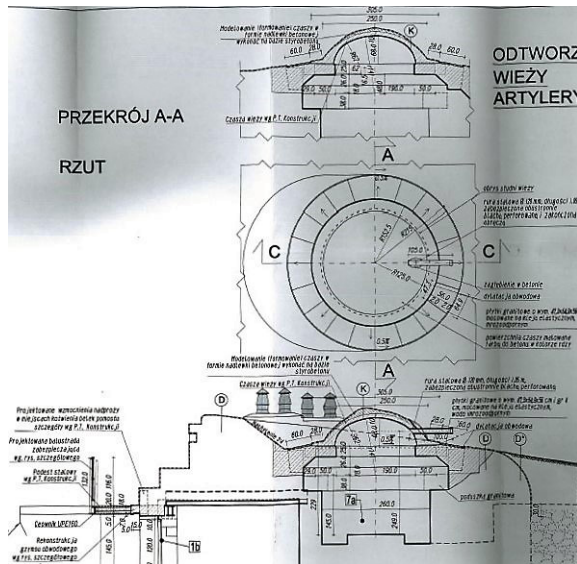
Ryc. 8 Fort nr 48a „Mistrzejowice”, proj. imitacji czaszy pancernej, proj. J. Piekło, P. Czech, 2017 r.
