## OGRODY ZABYTKOWE – CZY DLA WSZYSTKICH?

STACHAŃCZYK Renata <sup>1</sup>

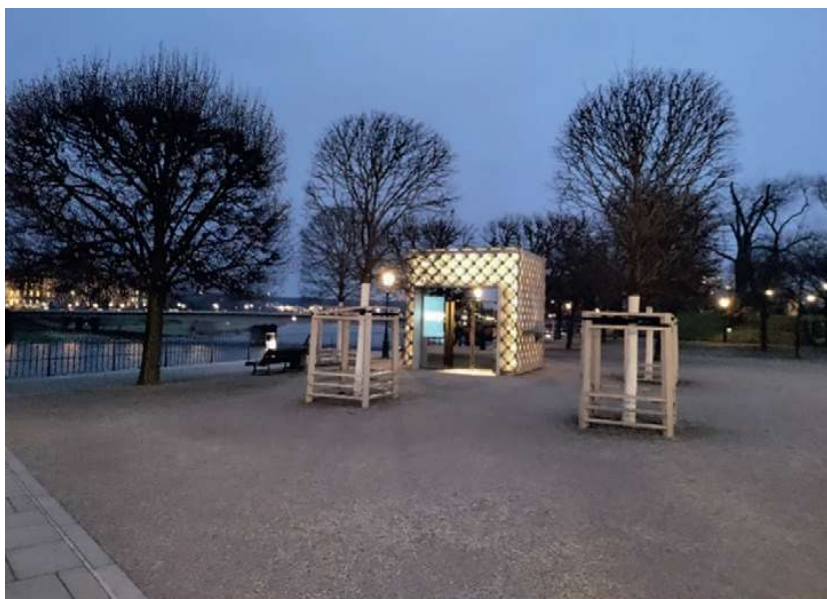
Fot. 3. Wejście do windy na Tarasach Brühla, Drezno, Niemcy, fot. C. Wecke/SBG 2021

Sąsiedztwo budynku często ułatwia rozwiązanie problemu wejścia do ogrodu. Przykładowo wejście na Tarasy Brühla w Dreźnie – historyczną promenadę widokową, zintegrowaną z zabudową Starego Miasta – wprost z placu zamkowego poprzedzone długim ciągiem schodów jest barierą nie tylko dla osób z niepełnosprawnościami. Poziomą promenadę dostępny jest również w inny, wygodny sposób dzięki wprowadzeniu windy, umieszczonej w sąsiadującym z promenadą budynku. Niewielkich rozmiarów szyb windy na poziomie promenady podświetlono, co wywołuje dodatkowe efekty, mogące budzić kontrowersje (Il.3).

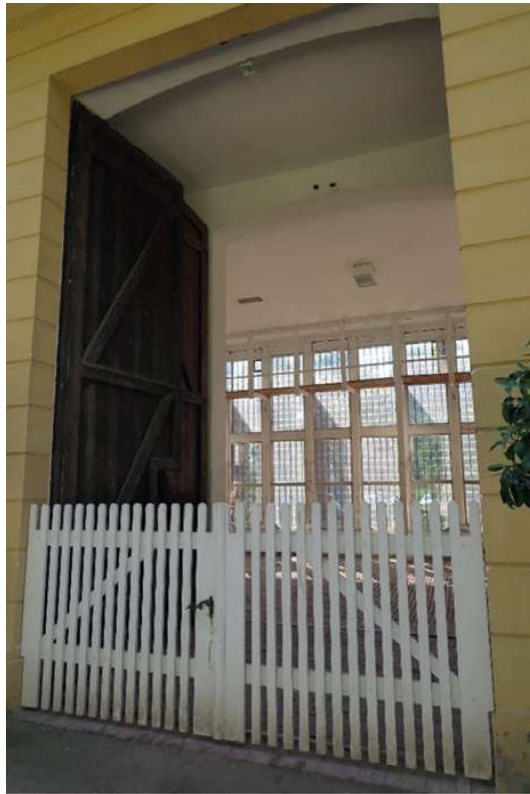
Fot. 4. Oranżeria w parku Luisium, Niemcy,  
fot. R. Stachańczyk 2021

Dostęp do budynków i budowli usytuowanych na terenie ogrodów może być zapewniony dzięki zastosowaniu rozwiązań identycznych jak w budynkach głównych. Trzeba jednak zauważyć, że budynki i budowle ogrodowe mogą posiadać wyszukaną formę i niewielkie rozmiary, co utrudnia znalezienie optymalnej opcji udostępniania (Hörrmann 2016). Szczególnie w takich przypadkach konieczne jest poszukiwanie równowagi i niezbędna jest ocena ewentualnych kolizji z substancją zabytkową i wizerunkiem ogrodu. Nie dotyczy to wszystkich budynków i budowli. Jednak optymalna sytuacja, tj. historyczne zrównanie poziomu drogi i wnętrza, zdarza się rzadko i może wynikać z historycznej funkcji budynku, najczęściej użytkowej. Takim przypadkiem jest oranżeria, w której, ze względu na wprowadzanie i wyprowadzanie roślin w dużych pojemnikach poziomy musiały być zrównane (Il. 4).

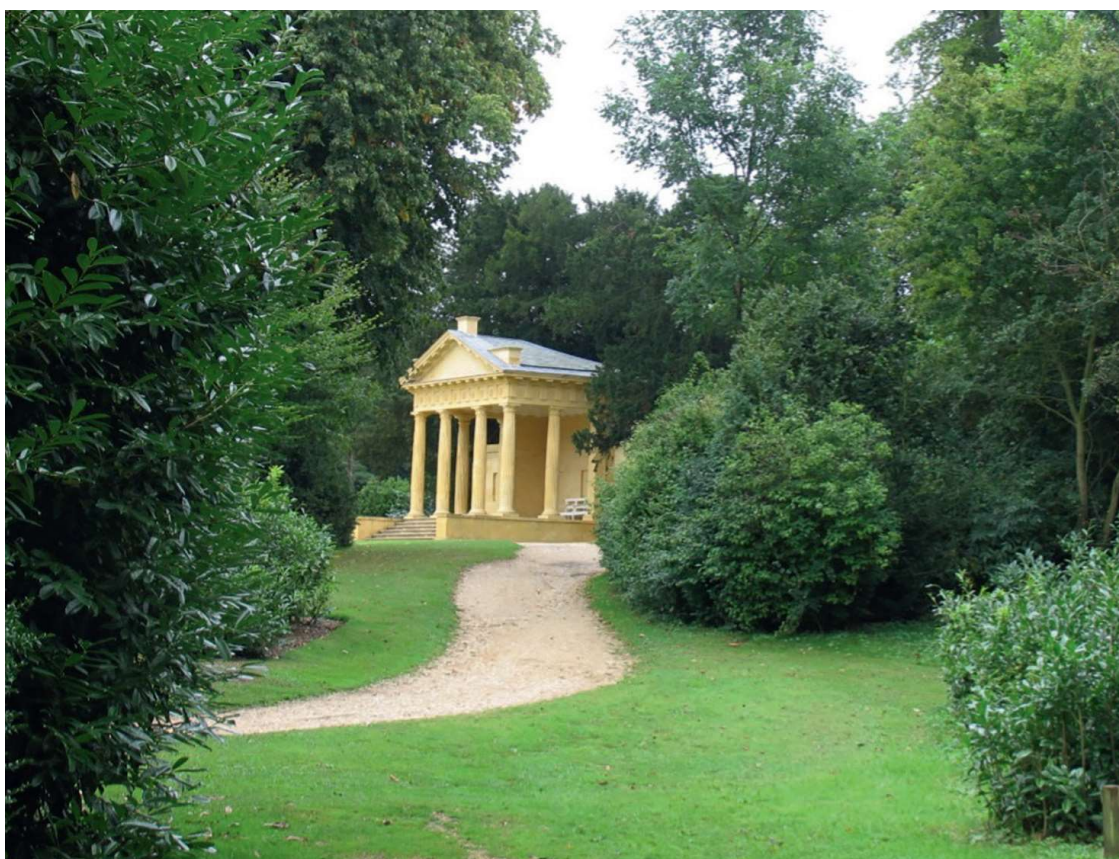
Fot. 6. Podejście do budowli ogrodowej, Stowe, Wielka Brytania, fot. R. Stachańczyk 2005

Bariery pionowe wynikają również ze zmiennego ukształtowania terenu. Historyczny relief terenu jest cechą indywidualną każdego zabytku obszarowego i każdej kompozycji ogrodowej. Zmienność będąca wynikiem działalności czynników naturalnych, zawsze przez twórców ceniona, podkreślała charakter miejsca i nadawała mu wyraziste cechy, umożliwiając tworzenie bardziej wyrafinowanych kompozycji. Brak zmienności nadrabiano często sztucznie poprzez modelowanie terenu, a nawet spore inwestycje. Ta najtrwalsza spośród cech kompozycji ogrodowych jest więc niemniej cenna niż inne – podlega bezwarunkowej ochronie. W kontekście udostępniania terenu, schody terenowe, a nawet pojedyncze stopnie, duże spadki dróg lub ostre podejścia mogą stanowić duże ograniczenie w poruszaniu się po ogrodzie i dostępności miejsc na jego terenie. Pokonywanie nawet małych różnic wysokości jest dla osób z ograniczeniami ruchowymi, ale także dla matek z wózkami czy osób starszych, trudne (Il. 6).

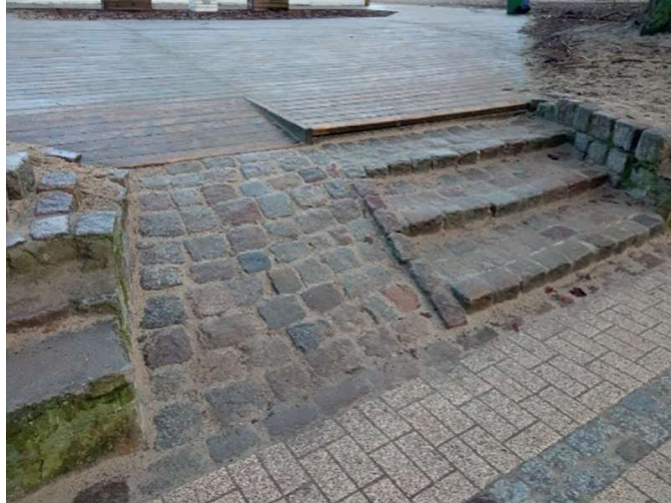
Fot. 7. Pochylnia stała w Parku Północnym niespełniająca potrzeb użytkowych, Sopot, fot. R. Stachańczyk 2022

Małe różnice wysokości z krótkimi ciągami schodów mogą być relatywnie bezkolizyjnie niwelowane we wszystkich typach kompozycji z zastosowaniem pochylni stałych lub demontowalnych (Il. 7).

Pochylnie stałe, analogiczne do rozwiązań z ciągów miejskich, nie zawsze są wystarczająco komfortowe i bezpieczne. Mniej kolizyjne są rampy demontowalne, metalowe lub drewniane, które wydają się być bardziej neutralne – ich konstrukcja nie ingeruje w substancję zabytkową i nie ma większego wpływu na wizerunek obiektu zabytkowego. Spotyka się czasami urządzenia wspomagające, np. windy, podnośniki. Ich zastosowanie w przestrzeni ogrodu powinno być dobrze przemyślane, ponieważ bywają one rozwiązaniem nadmiernym i ingerującym w estetykę zabytku (Il. 8).

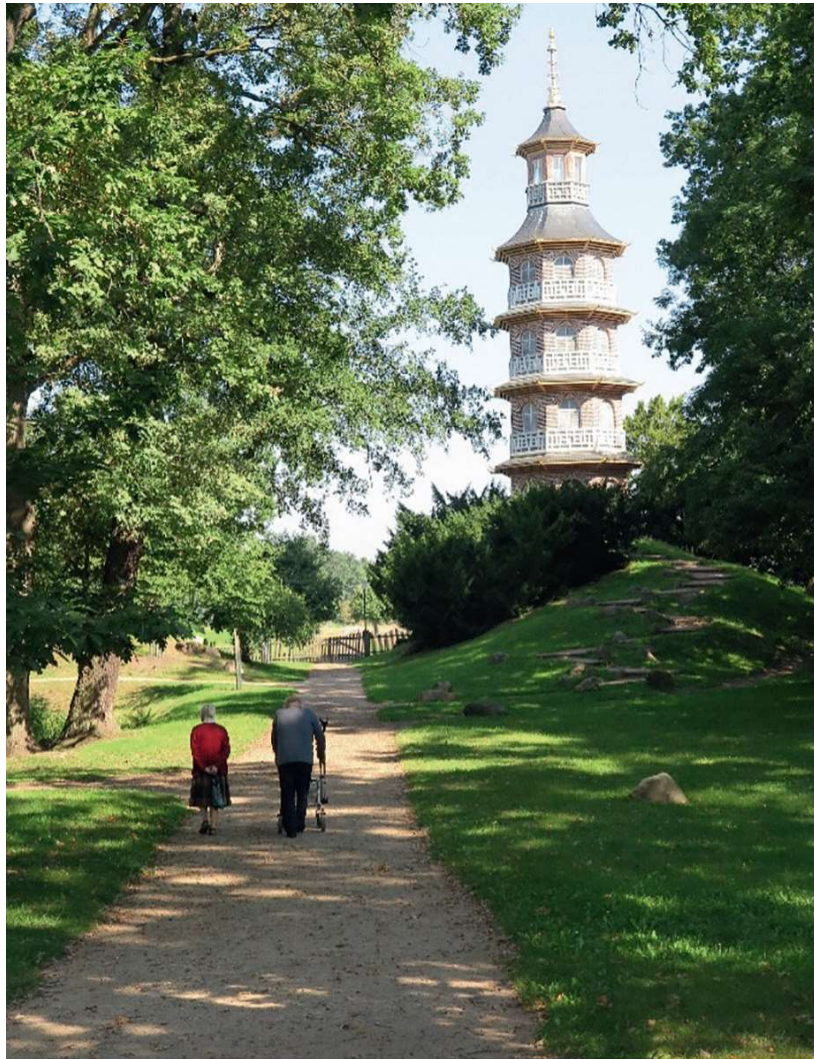
Fot. 9. Ścieżka o nawierzchni mineralnej, Park Luisium, Niemcy  
fot. R. Stachańczyk 2021

W zwiedzaniu ogrodu drogi i ścieżki odgrywają podstawową rolę. Pełnią zarówno funkcję użytkową, jak i narracyjną – są elementem wpisanym w scenariusz kompozycji, a przebieg dróg i ścieżek jest powiązany z jej percepcją. Z zastosowanych historycznie materiałów i konstrukcji wynikają określone cechy estetyczne, zharmonizowane z charakterem kompozycji. Współcześnie elementy te mają również wpływ na możliwość i łatwość poruszania się po obiekcie. Czynnikiem ograniczającym jest najczęściej nawierzchnia – zarówno nienadająca się do użytkowania ze względu na stan techniczny, np. posiadająca ubytki, zagłębienia, rozmiękająca itp., jak i w dobrym stanie, ale wykonana z niewłaściwego materiału. Nawierzchnia mineralna, właściwa ze względów konserwatorskich w przypadku większości zabytków ogrodowych, spełnia równocześnie wymagania łatwego poruszania się zarówno dla pieszych w różnym wieku, jak i osób na wózkach, osób z wózkami, także na rowerach (Il. 9).

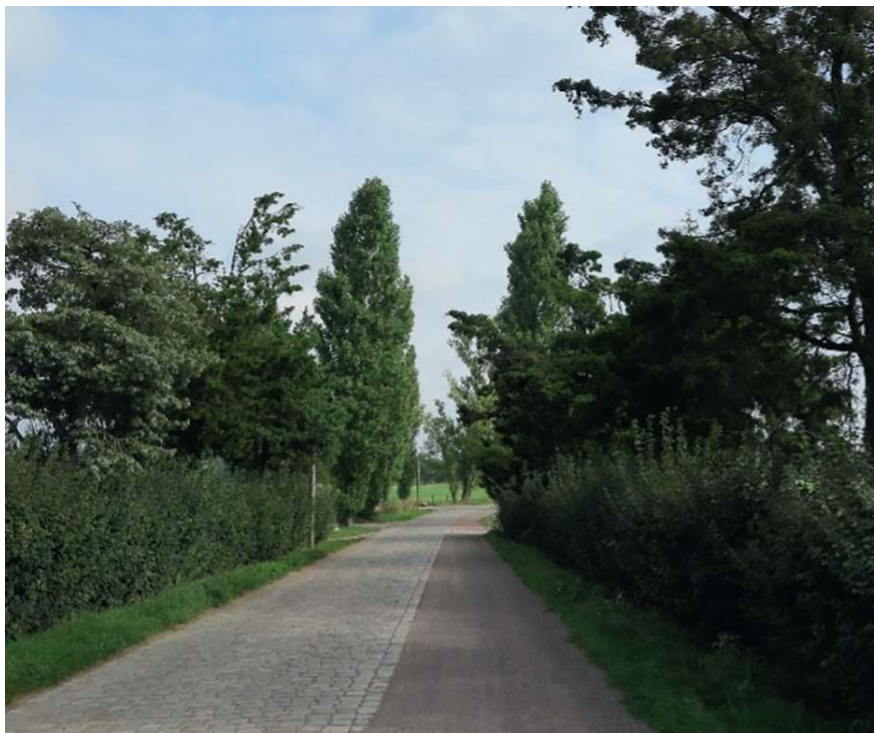
Fot. 10. Przykład poszerzenia nawierzchni brukowej o pas nawierzchni mineralnej, Wörlitz, Niemcy, fot. R. Stachańczyk 2021

W tych rejonach zespołów, w których twarda nawierzchnia jest uzasadniona historycznie, np. na dziedzińcach, do rozważenia są pewne jej modyfikacje. Możliwe jest wprowadzenie w obrębie nawierzchni historycznej lub zrewaloryzowanej pasa z materiału współczesnego lub identycznego z historycznym, podnoszącego komfort użytkowania przez osoby poruszające się na wózkach, czy z wózkami – o gładkiej powierzchni, z minimalnymi spoinami. W innych przypadkach zachowane odcinki dróg utwardzonych, np. o nawierzchni brukowanej, można

poszerzyć o pas nawierzchni mineralnej. Takie rozwiązanie nie fałszuje przekazu historycznego i jest mało ingerencyjne (Il. 10).

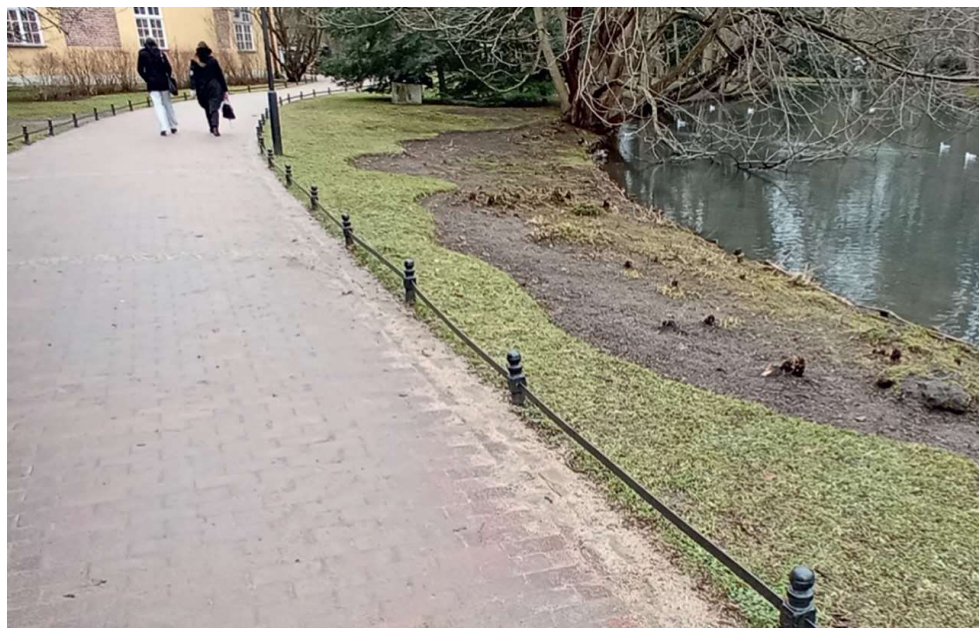
Fot. 11. Historyczny płotek zapewniający bezpieczeństwo użytkowników, Park Oliwski, fot. R. Stachańczyk 2022

W przypadku konieczności oddzielenia ruchu pieszego od skarp, zbiorników wodnych lub innych miejsc mogących stanowić zagrożenie dla użytkowników, wzdłuż dróg mogą być wprowadzane płotki i balustrady. Forma tego rodzaju wyposażenia powinna być uwarunkowana przekazami historycznymi lub przynajmniej analogią do innych obiektów i być utrzymana w charakterze obiektu. Dopuszczalne ze względów konserwatorskich będą także, niekolizyjne dla wizerunku obiektu, rozwiązania współczesne (Il. 11, 12).

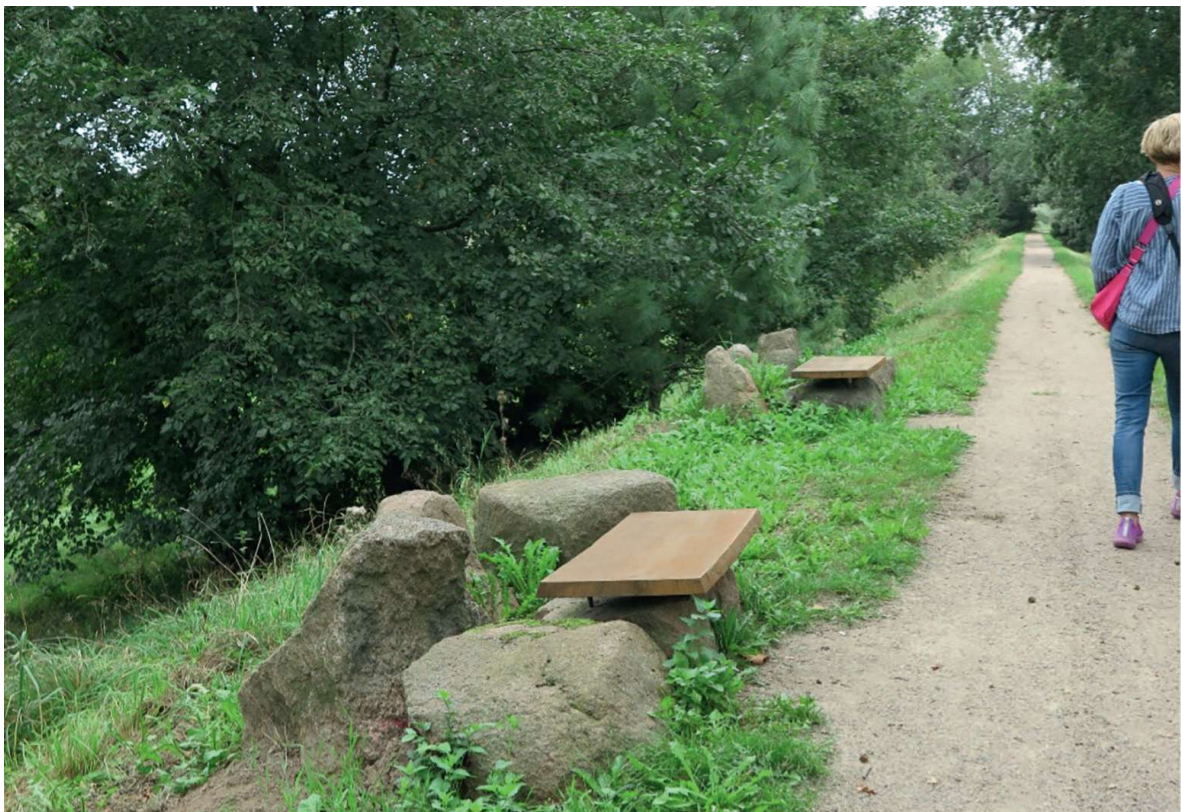
Fot. 13. Adaptacja elementów kamiennych na siedziska, Wörlitz, Niemcy, fot. R. Stachańczyk 2021

z konserwatorskiego punktu widzenia. Forma i usytuowanie ławek, które należą do wyposażenia historycznego ogrodów, powinna wynikać z ustaleń opartych na materiałach źródłowych, a w następnej kolejności wynikać z badań obiektów analogicznych oraz dostosowania do charakteru obiektu. W kontekście zapewnienia komfortu odwiedzającym konieczne będzie zapewne zwiększenie liczby miejsc odpoczynku i wprowadzenie ich tam, gdzie ich dotychczas nie było. Kompromis pomiędzy sytuacją historyczną a współczesnymi potrzebami wymaga przemyślenia tras przemieszczania się i ustalenia miejsc, w których powinny być sytuowane dodatkowe ławki lub gdzie powinno być ich więcej. Jest to zagadnienie wymagające pewnej rozwagi. Przy zwiększaniu liczby ławek dobrą praktyką jest dostawianie ławek o formach wyraźnie odróżniających się od historycznych, najlepiej prostych i współczesnych, przy okazji zapewniających użytkownikom lepszy komfort. Komfort korzystania z oryginalnych ławek z kamienia można zwiększyć stosując współczesne nakładki drewniane. W ten sposób na miejsce chwilowego odpoczynku przystosować można inne oryginalne elementy ogrodu (Il. 13), nawet jeśli nie wszyscy będą chcieli z nich skorzystać.

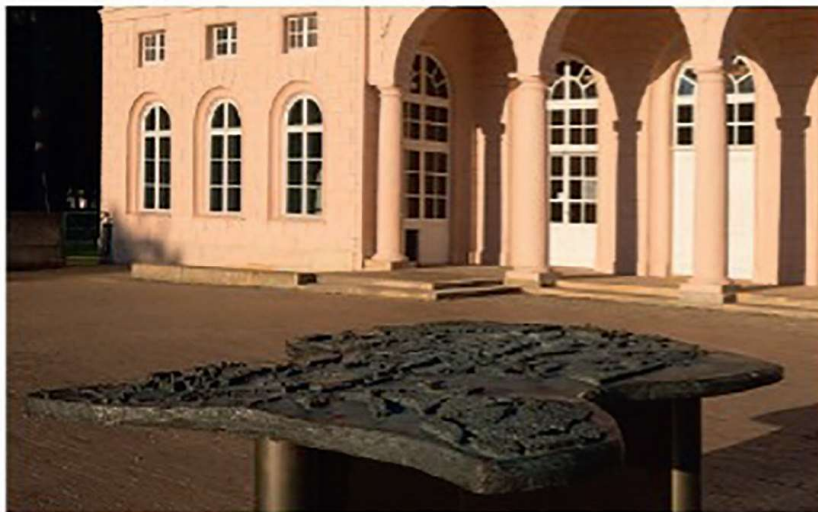
Fot. 15. Model dotykowy zespołu, Park Sanssouci, Poczdam, Niemcy,  
[https://www.spsg.de/fileadmin/SPSG\\_Park-Sanssouci\\_Handicap-Route\\_Plan.jpg](https://www.spsg.de/fileadmin/SPSG_Park-Sanssouci_Handicap-Route_Plan.jpg)

Zakres informacji i forma przekazu, mogą znacznie się różnić w zależności od odbiorcy – inne dla poszczególnych grup wiekowych, inne dla osób z różnorodnymi niepełnosprawnościami. To bardzo obszerne zagadnienie obejmuje również korzystanie z odpowiednio przygotowanych specjalistów, interpretatorów oraz tłumaczy języka migowego, którego zastosowanie uzależnione jest od rodzaju niepełnosprawności danego odbiorcy (Polski Język Migowy i System Językowo-Migowy) (Żórawska, 2013). W pewnym zakresie zastosowanie mogą mieć także rozwiązania znane i stosowane we wnętrzach muzealnych – audioprzewodniki, specjalistyczne materiały itp. Muzealnicy zwracają uwagę na to, że jedno udogodnienie nie rozwiązuje problemu (Żórawska, 2013). Wspomagające będzie kilkuetapowe przygotowanie do odbioru treści, np. poprzedzająca zwiedzanie prelekcja, wyświetlenie filmu, praca z przygotowanymi pomocami edukacyjnymi itp. dobrane w sposób indywidualny, odpowiedni dla różnych grup odbiorców. Modele dotykowe całego zespołu, nawet składającego się w większości z terenu zadrzewionego, analogiczne do prezentacji zespołów architektury czy układów urbanistycznych, są cenną ofertą dla osób z dysfunkcją wzroku (Il.15).
