# Badania eksploatacyjne pionowych znaków drogowych<sup>1,2</sup>

**Streszczenie:** Pionowe znaki drogowe są jednym ze środków organizacji ruchu drogowego, służące sprawnemu i bezpiecznemu prowadzeniu kierowców, a także pozostałych uczestników ruchu drogowego. Jednak, aby spełniać dobrze swoją funkcję informacyjną czy ostrzegawczą, muszą posiadać jak najdłuższe swoje cechy funkcjonalne, takie jak współczynnik odbłasku oraz barwę. W niniejszym artykule przedstawiono wyniki laboratoryjnych badań sztucznego starzenia się folii odblaskowych stosowanych na pionowych znakach drogowych, a także rezultaty badań poligonowych przeprowadzonych na znakach zdemontowanych po wielu latach eksploatacji. Zbadano dwa typy folii najczęściej stosowanych na polskich drogach. Dzięki przeprowadzonym analizom wyznaczono przewidywany okres trwałości oznakowania pionowego. Może to pomóc zarządcom dróg w lepszym utrzymaniu posiadanej infrastruktury drogowej i dbaniu o wymianę znaków pionowych w czasie, gdy nie spełniają swojej funkcji. **Słowa kluczowe:** znaki drogowe, pionowe znaki drogowe, folie odblaskowe.

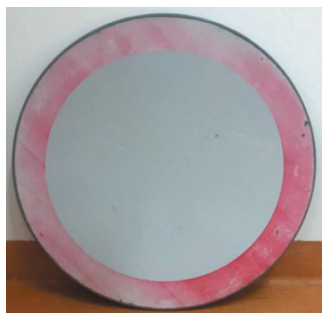
Fot. 1. Znak B-1 po 10 latach eksploatacji

Znak B-1 po okresie eksploatacji 10 lat, z licem skierowanym w kierunku południowo-zachodnim, zawierający folię barwy białej typ 1 oraz farbę transparentną barwy czerwonej. Obydwie powierzchnie odblaskowe spełniają 80% i 50% wymagania normy, w zakresie współczynnika odbłasku. Mimo tego znak utracił swoją funkcjonalność ze względu na widoczne wypłowienie barwy czerwonej (wynik pomiaru barwy poza polem tolerancji) (fot. 1).

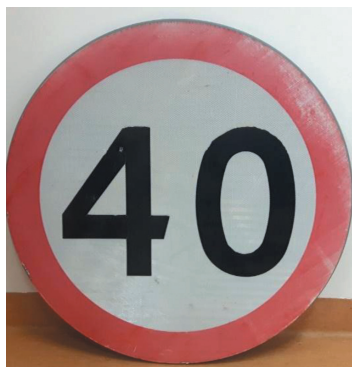
Fot. 2.  
Znak B-33 po 9 latach eksploatacji

Znak B-33 po okresie eksploatacji 9 lat, z licem skierowanym w kierunku południowym, zawierający folię barwy białej typ 3 oraz farbę transparentną barwy czerwonej. Powierzchnia biała spełnia 80% wymagania normy w zakresie współczynnika odblasku. Natomiast powierzchnia czerwona spełnia tylko 50% wymagania normy. Mimo tego znak utracił swoją funkcjonalność ze względu na widoczne wypłowienie barwy czerwonej (wynik pomiaru barwy poza polem tolerancji), (fot. 2).

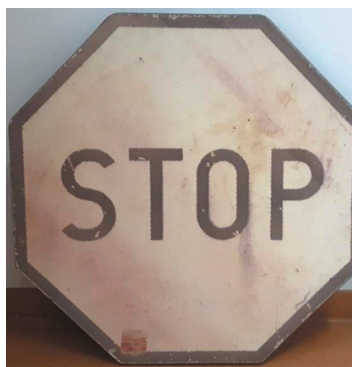
Fot. 3.  
Znak B-20 po 9 latach eksploatacji

Znak B-20 po okresie eksploatacji 11 lat, z licem skierowanym w kierunku wschodnim, zawierający folię barwy białej typ 2 oraz folię barwy czerwonej typ 2. Obydwie powierzchnie odblaskowe nie spełniają 80% i 50% wymagania normy w zakresie współczynnika odblasku. Mimo tego znak utracił swoją funkcjonalność również ze względu na widoczne wypłowienie barwy czerwonej jak i białej (wynik pomiaru barwy poza polem tolerancji), (fot. 3).

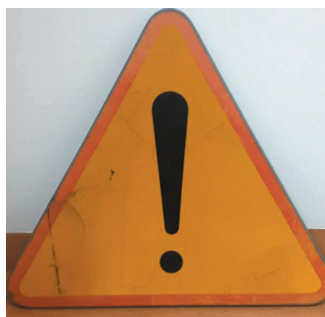
Fot. 4. Znak B-20 po 9 latach eksploatacji

Znak A-30 po okresie eksploatacji 9 lat, z licem skierowanym w kierunku południowym, zawierający folię barwy żółtej typ 1 oraz farbę transparentną barwy czerwonej. Obydwie powierzchnie odblaskowe spełniają 80% i 50% wymagania normy w zakresie współczynnika odblasku. Mimo tego znak utracił swoją funkcjonalność ze względu na widoczne wypłowienie barwy czerwonej (wynik pomiaru barwy poza polem tolerancji) oraz widoczne spękania powierzchni (fot. 4).

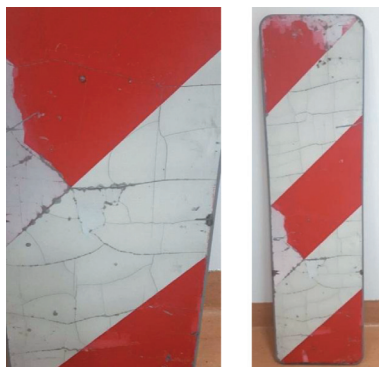
Fot. 5. Znak U-54c po 10 latach eksploatacji

Znak U-54c po okresie eksploatacji 10 lat, z licem skierowanym w kierunku południowym, zawierający folię barwy białej typ 1 oraz farbę transparentną barwy czerwonej. Obydwie powierzchnie odblaskowe spełniają 80% i 50%

wymagania normy w zakresie współczynnika odbłasku. Mimo tego znak utracił swoją funkcjonalność ze względu na widoczne częściowe złuszczenie oraz wypłowienie barwy czerwonej (wynik pomiaru barwy poza polem tolerancji) oraz widoczne liczne spękania powierzchni (fot. 5).

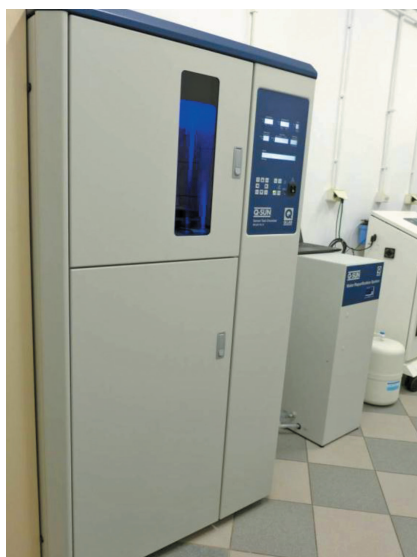
Łączny czas narażenia na sztuczne starzenie wyniósł 3880 h, a to odpowiada okresowi około 37 miesięcy eksploatacji w rzeczywistych warunkach (uwzględniając w obliczeniach średnie nasłonecznienie w Polsce). Naświetlanie wykonano w komorze wezerometru Q-SUN Xenon Test Chamber model Xe-2 HS (fot. 6), z ksenonową lampą wyładowczą. Cykl badawczy polegał na ciągłym świeceniu, z natryskiem wodą w czasie 18 min co 2 h, w temperaturze 65°C i wilgotności względnej 50%. Wyniki pomiarów przedstawiono na rysunkach 1–5. Ze względu na zróżnicowane

Fot. 6. Komora do testów świetlnych - wezerometr Q-SUN Xenon Test Chamber Xe-2 HS

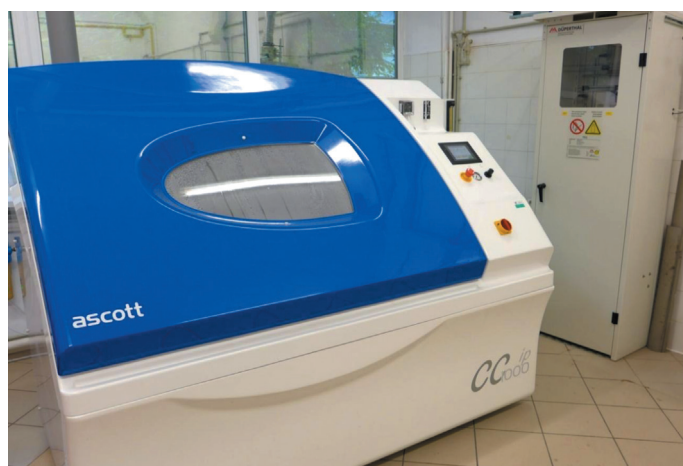
W zakresie badania wpływu warunków korozyjnych na zmiany wartości współczynnika odbłasku i barwy wykonano badanie odporności na oddziaływanie mgły solnej (roztwór 5% NaCl), w komorze korozyjnej Ascott CP1000IP (fot. 7).

Fot. 7. Komora korozyjna Ascott CP1000IP

Analiza wyników badań wykazała, że w pierwszym tygodniu narażenia (200 h) zaobserwowano spadki wartości współczynnika odbłasku średnio o 19% dla folii typu 1 i 29% dla folii typu 2, w odniesieniu do wartości początkowej. Po kolejnym tygodniu (+168h) stwierdzono dalszy spadek do wartości 35% dla folii typu 1 oraz 47% dla folii typu 2. W kolejnych okresach średnie wartości procentowe utrzymywały się na zbliżonym poziomie tj. 28% dla folii typu 1 oraz 38% dla folii typu 2. Z przeprowadzonych obserwacji stanu próbek oraz analizy wyników badań wynika, że zmiany wartości współczynnika odbłasku związane są głównie ze zjawiskiem tworzenia się na powierzchni próbek zacieków i trudnego do usunięcia osadu z produktów korozji występującej na ich krawędziach. Największy wpływ zaobserwowano w pierwszym tygodniu badania. Zatem, można stwierdzić, że badania
