REWITALIZACJA HISTORYCZNYCH UKŁADÓW URBANISTYCZNO-ARCHITEKTONICZNYCH W WYBRANYCH MIEJSCOWOŚCIACH UZDROWISKOWYCH POŁOŻONYCH W DOLINIE RZEKI PRUT NA HUCULSZCZYŹNIE

REVITALISATION OF HISTORICAL URBAN AND ARCHITECTURAL ENSEMBLES IN SELECTED SPA TOWNS LOCATED IN THE VALLEY OF THE RIVER PRUT IN THE HUTSUL REGION

Jacek Czubiński
dr inż. arch.

Politechnika Krakowska im. Tadeusza Kościuszki
Wydział Architektury
Instytut Historii Architektury i Konserwacji Zabytków

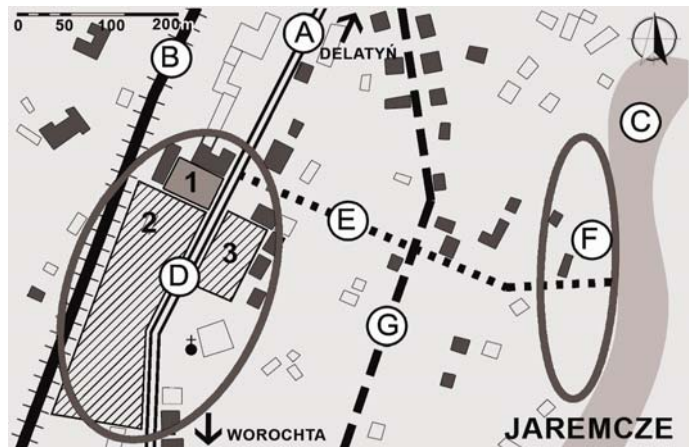
Ryc. 1. Jaremcze. Schemat układu centrum miejscowości. A. Główna droga. B. Tory kolejowe. C. Rzeka Prut. D. Centrum z placem przydworcowym. E. Droga klubowa. F. Plaża nad Prutem. G. Corso 1. Plac przydworcowy. 2. Park. 3. Skwer przed dawnym hotelem Skrzyńskiego. Źródło: opracowanie autora

Fig. 1. Yaremche. Scheme of the center. A. Main road. B. Railroad tracks. C. Prut river. D. Center with square at train station. E. Club road to Prut river beach. F. Prut river beach. G. Corso 1. Train station square. 2. Park. 3. Square at former Skrzyński Hotel. Source: developed by the author

W mniej czytelny sposób przetrwał układ dawnego traktu pieszego prowadzącego od wspomnianego placu dworcowego do plaży nad Prutem (ryc. 1). Pełnił on bardzo istotną funkcję łącząc w najkrótszy sposób centrum Jaremcza z jedną z większych atrakcji letni-

Kolejnym elementem urbanistycznym widocznym w układzie przestrzennym Jaremcza jest wspomniane powyżej *Corso* (obecnie ul. Kurortna) (Ryc. 1). Idea stworzenia promenady spacerowej wyprowadzającej kuracjuszy z głównego gościńca powstała już przed

The layout of the former pedestrian route leading from the said station square to the beach on the Prut has survived but is less legible (Fig. 1). It served a very important function of connecting in the shortest way the centre of Yaremche with one of the major attractions of the resort, namely the river swimming area, located under the distinctive rock landslide (Fig. 5). This trail, called *club road* (later *Sonnewend* street) was established at the beginning of the twentieth century on the initiative of The Yaremche Club¹². It was laid out perpendicularly to the main road continuing as a straight path along the boundaries of individual parcels. Flanked by two Art Nouveau columns (Fig. 4), the entrance is located opposite the train station, next to the *Skrzyński Bar and Dancing Club*. Further, the narrow, stone-paved road runs along the northern façade of the said building up to today's *Kurortna* street (formerly *Corso*). While the modernist building of *Skrzyński Bar*, despite its poor technical condition, still exists today, the buildings on the opposite side of the road have not been preserved. Having crossed the former *Corso*, the road leads to the river bank. In front of the stone steps leading the trail down the scarp, on its northern side there is an interesting architectural complex of several guesthouses. Unfortunately, in recent years, these buildings have fallen into disrepair and are currently in a state of technical death. Directly by the road, on its northern side, there was a multi-storey classicising modernist guesthouse *Raj*. Slightly behind it, there is a wooden edifice with a columnar entrance portico representing the Hutsul regionalism. It was preceded by a small garden with a stone fountain, circular in plan view. Below this complex, also to the north of the described road, there are two other modernist buildings erected on an artificially formed plateau area. The first one, a former masonry *Maraton* guesthouse is a large multi-storey edifice built on an L-shaped plan. The building is covered by a high roof with dormers and boasts some interesting modernist details. A short distance to the back, directly on a high, steep riverbank another modernist structure has been identified. This multi-storey, masonry building has simple façades with balconies to the east providing an excellent view of the river. It should be mentioned that the above described buildings are situated among the high greenery and their surroundings included tennis courts and play-

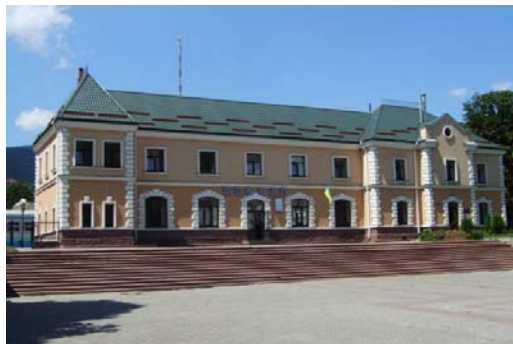
Ryc. 2. Jaremcze. Dworzec kolejowy. Źródło: fotografia autora 2012

Fig. 2. Yaremche. Train station. Source: photo by the author 2012

W Jaremczu udało się zidentyfikować kilka takich układów. Najbardziej widoczny w obecnej topografii miejscowości jest fragment pierwotnego głównego gościńca rozszerzonego do postaci długiego placu. Położony jest on w centrum miejscowości bezpośrednio po wschodniej stronie torów kolejowych (Ryc. 1). Jego dominantą funkcjonalną i formalną jest budynek dworca kolejowego (Ryc. 2). Niemal zawsze budowa linii kolejowej

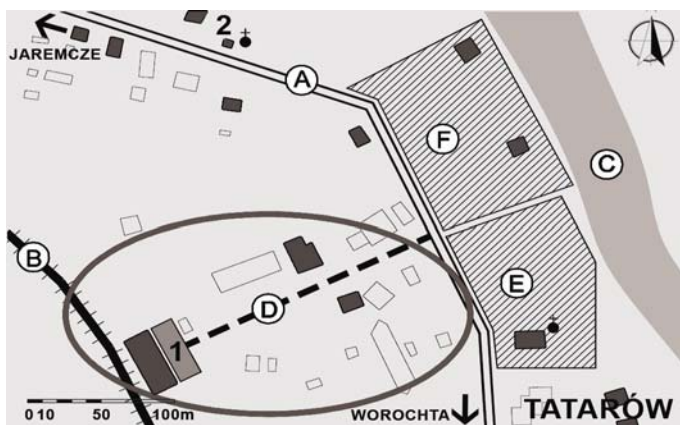
Ryc. 6. Tatarów. Schemat układu centrum miejscowości. A. Główna droga. B. Tory kolejowe. C. Rzeka Prut. D. Ulica dworcowa E. Cmentarz z cerkwią. F. Zespół rezydencjonalny Straszny Dwór. 1. Plac dworcowy. 2. Nieistniejący kościół rzymsko-katolicki. Źródło: opracowanie autora

Fig. 6. Tatariv. Scheme of the center. A. Main road. B. Railroad tracks. C. Prut river. D. Train station street. E. Cemetery and Greek-Catholic church F. Straszny Dwór residence. 1. Train station square. 2. Non-existent church. Source: developed by the author

Interesującym przykładem układu urbanistycznego powstałego w związku z wybudowaniem dworca kolejowego jest centrum miejscowości Tatarów (ryc. 6). Powstały w 1933 r., na miejscu starszego, budynek dworcowy jest nieco oddalony od historycznego gościńca (dzisiaj ul. Niezależności) [4, s. 191–192]. Prowadzi do niego ulica, po obydwu stronach której wzniesiono kilka willi i pensjonatów. Ulica ta, od zachodu zakończona placem przydworcowym zdominowanym przez budynek dworca (ryc. 7), łączy się prostopadłe z główną drogą. Do dziś zachował się przy wspomnianej ulicy dworcowej tylko jeden historyczny obiekt dawnego pensjonatu, będący w stanie ruiny. W miejsce innych powstały nowe wille, w ostatnich latach wzniesiono olbrzymi bezstylowy budynek nowej szkoły.

An interesting example of urban layout created in connection with the construction of the railway station is the centre of Tatariv (Fig. 6). Established in 1933, the railway station building is slightly away from the historic roadway (presently *Nezależności* street) [4, p. 191–192]. They are connected through a street on both sides of which several villas and guesthouses were built. To the west, this street ends with a station square dominated by the railway station building (Fig. 7) and is perpendicularly connected with the main road. Until now, the only building still standing by aforementioned railway street is a historical building of the former guesthouse, which currently is in ruins. In place of other structures, new villas were built and recent years saw the construction of a styleless huge new school building. Opposite the old roadway, there is a green area and residential complex belonging to the former large villa of the Wedel family, called *Straszny Dwór* (Fig. 8), built in the 1930s. It represents an interesting example of “murowaniec – stone house” [4, p. 193–194] – a style modelled on the Tatra mountains stone shelters. This complex, adjacent from the west to the river Prut, also comprises a multi-storey, historic villa made of brick and wood, featuring picturesque spa town architecture elements of the early twentieth century. The south side of this complex borders with a cemetery including a wooden Greek-Catholic Orthodox Church, dating back to the nineteenth century. In recent years, new residential buildings were erected right behind the cemetery wall. It dominated spatially and formally disintegrated the historical layout of this part of the village. To the north of the residential complex, a small wooden Roman Catholic chapel was built in 1911, destroyed during the last war. A line of small, presently non-existent guesthouses (e.g. *Maryla*, *Jeleń*) created the opposite, western frontage of the main road. They were mainly buildings characteristic of the Alpine spa architecture with elements of local regionalism, created before the World War I. The place where the new railway station street meets the old roadway still constitutes both the functional and symbolic centre of Tatariv.

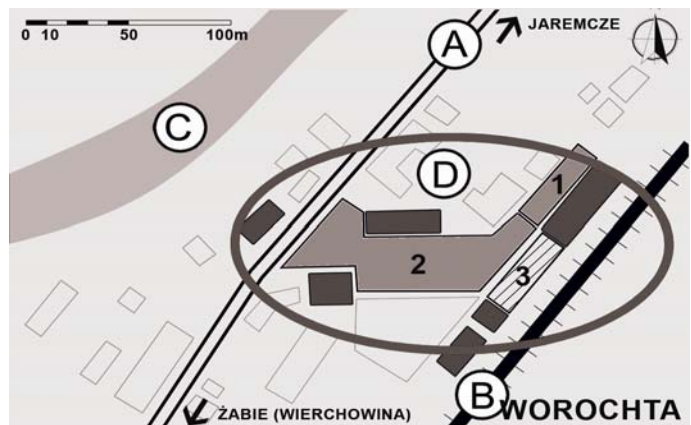
Ryc. 9. Worochta. Schemat układu centrum miejscowości. A. Główna droga. B. Tory kolejowe. C. Rzeka Prut. D. Centrum z placem przydworcowym. 1. Plac przydworcowy. 2. Plac prowadzący do głównej drogi. 3. Skwer przy dworcu Źródło: opracowanie autora

Fig. 9. Vorokhta. Scheme of the center. A. Main road. B. Railroad tracks. C. Prut river. D. Center with square at train station. 1. Train station square. 2. Square between train station and main road. 3. Train station park. Source: developed by the author

Kolejny przykład nowej przestrzeni urbanistycznej powiązanej z dworcem kolejowym można odnaleźć w Worochcie (Ryc. 9). Eklektyczny w formie budynek dworcowy

Another example of creating new urban space connected with the railway station can be found in Vorokhta (Fig. 9). An eclectic building of the railway station (Fig. 10) with an adjacent square and a small park is located to the east of the main road (today *Danily Halickiego* street). It is connected with the street through another irregularly shaped square, widening towards the old roadway. It includes historic buildings of a former post

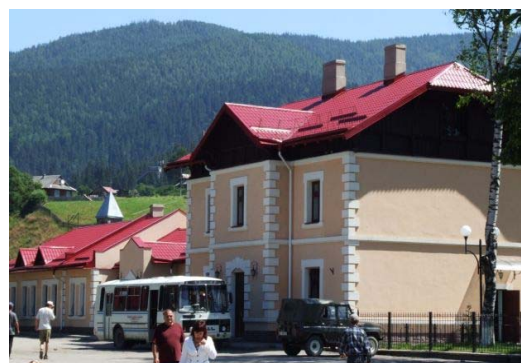
Ryc. 10. Worochta. Dworzec kolejowy. Źródło: fotografia autora 2012

Fig. 10. Vorokhta. Train station. Source: photo by the author 2012

(Ryc. 10) wraz z placem i skwerem przydworcowym usytuowany jest po wschodniej stronie głównej drogi (dzisiaj ul. Daniły Halickiego). Połączony jest z nią poprzez kolejny, rozszerzający się w kierunku dawnego gościńca plac o nieregularnym kształcie. Znajdują się przy nim historyczne budynki dawnej poczty (obecnie bank) oraz pensjonatu Jasna (Ryc. 11). Niegdyś ulokowane tam było także biuro Ligi Popierania Turystyki oraz stacja benzynowa. Przestrzeń tego placu zamyka obecnie od południa miejskie targowisko i dworzec autobusowy. W ostatnich latach w obrębie założenia wybudowano szereg nowych obiektów tworzących chaos przestrzenny i nieintegrujących się skalą i formą z historycznymi obiektami.

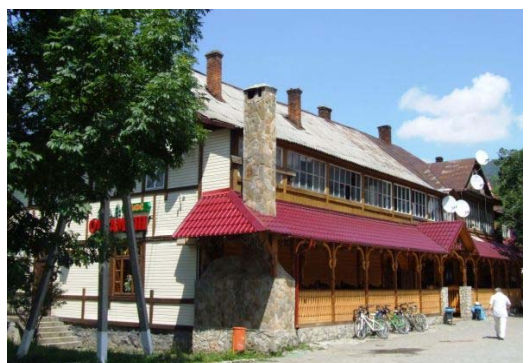
Ryc. 11. Worochta. Dawny pensjonat Jasna. Źródło: fotografia autora 2010

Fig. 11. Vorokhta. Former *Jasna* pension. Source: photo by the author 2010

office (now a bank) and a *Jasna* guesthouse (Fig. 11). It used to house the office of the Tourism Promotion League as well as a petrol station. Nowadays, a market and a bus station close the space of the square from the south. In recent years, a number of new buildings were erected as part of the layout, forming spatial chaos and being incompatible with the scale and form of the historical structures.
