## Średniowieczne urządzenia grzewcze w klasztorze cystersów w Jędrzejowie i augustianów-eremitów na Kazimierzu w Krakowie

### Medieval heating devices in the Cistercian monastery in Jędrzejow and the monastery of Augustinian hermits in Kazimierz quarter in Krakow

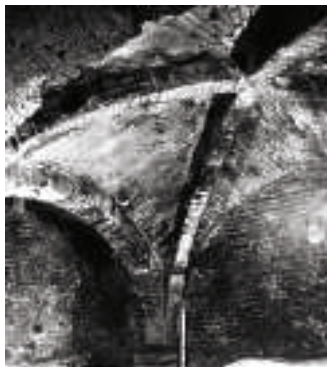
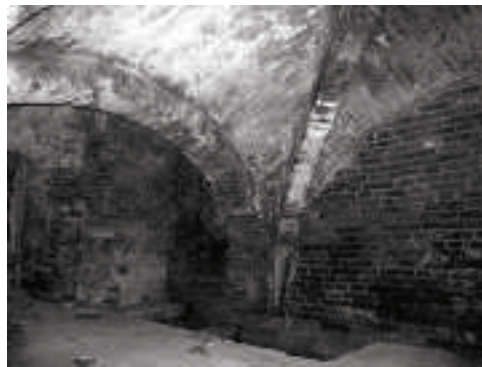
Ryc. 3. Klasztor cystersów w Jędrzejowie, obecny rzut piwnic (a) ze zrekonstruowanym zakresem dawnego cellarium pod refektarzem (b) oraz fragmentami relikwów tego cellarium (c) odsłoniętymi podczas badań archeologicznych przez B. Kwiatkowską-Kopkę. Oprac. rys. A. Bojęś-Białasik  
 Fig. 3. The Cistercian monastery in Jędrzejów, present projection of cellars (a) with reconstructed range of the former cellarium under the refectory (b) and fragments of the cellarium relics (c) uncovered during archeological excavations by B. Kwiatkowska-Kopka. Drawing by A. Bojęś-Białasik

Na obecnym etapie prac pierwotny zarys piwnicy rekonstruować można jako prostokąt o wymiarach  $16 \times 11$  m, przykryty sześcioma polami sklepienia krzyżowo-żebrowego, wspartego na dwóch filarach usytuowanych na osi pomieszczenia (ryc. 3).

At the present stage of work, the original outline of the cellar can be reconstructed as a rectangle measuring  $16 \times 11$  m, covered with six bays of the stellar vault supported on two columns located along the room axis (fig. 3).

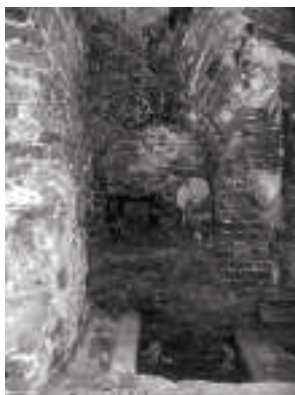
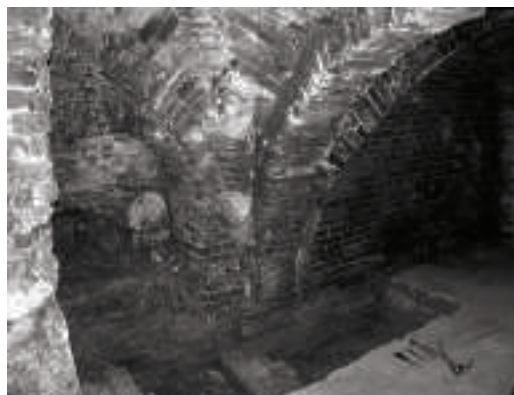
Ryc. 4. Klasztor cystersów w Jędrzejowie, widok ściany zachodniej cellarium pod refektarzem, z widocznym wlotem do urządzenia piecowego. Fot. archiwalna: K. Musiał, 1997; fot. stanu obecnego A.Bojęś-Białasik, 2009  
 Fig. 4. The Cistercian monastery in Jędrzejów, view of the west wall of cellarium under the refectory, with a visible inlet to the heating device. Photo: archives K. Musiał 1997; photo of the present state by A. Bojęś-Białasik, 2009

Halfway the length of the south wing, under the present monastery parlour, there is a cellar which at present constitutes half of the late-Romanesque *cellarium* built under the original refectory – in which there is an object that supposedly might have been a heating device (fig. 2, 3, 4).

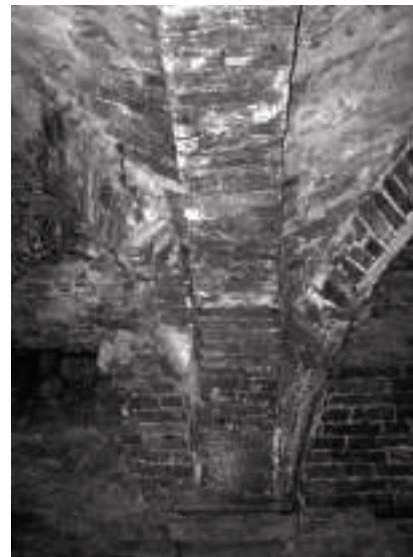
Ryc. 6. Klasztor cystersów w Jędrzejowie, cellarium pod refektarzem, ściana zachodnia z widocznym – częściowo zamurowanym wlotem do urządzenia piecowego. Fot. A. Bojęś-Białasik, 2009  
 Fig. 6. The Cistercian monastery in Jędrzejów, cellarium under the refectory, the west wall with a visible, partially walled-in opening to the stove-like device. Photo: A. Bojęś-Białasik, 2009

obecnego południowo-zachodniego narożnika pomieszczenia, w zachowanej, północnej części piwnicy znajduje się pierwotny, półkolisty przesklepiony otwór urządzenia piecowego, kontynuowany przez całą grubość muru. W chwili obecnej ze względu na wtórne zamurowanie komory tego urządzenia nie jest możliwe precyzyjne określenie jego pełnych wymiarów (ryc. 6).

room in the preserved north part of the cellar, there is an original semi-circularly vaulted opening of the heating device, which continues across the thickness of the wall. At the moment, because of the re-walling-in of the chamber where the device was located, it is not possible to precisely define its full size (fig. 6).

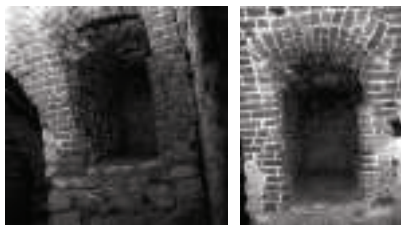
Ryc. 12. Klasztor augustianów w Krakowie, piwnica skrzydła wschodniego, widok ściany południowej pieca z otworem wlotowym. Fot. archiwalna T. Szklarczyk 1989; fot. stanu obecnego A. Bojęś-Białasik, 2009  
Fig. 12. Augustinian monastery in Krakow; cellar of the east wing, view of the south wall of the stove with the inlet. Photo: archive, T. Szklarczyk 1989, photo of the present state by A. Bojęś-Białasik, 2009

It consists of two basic parts: the bottom section in the form of a tall pedestal was built from irregular limestone blocks, without levelling layers (fig. 11, 12). The upper section is an internal chamber measuring 118 × 174 cm, made from hand-made brick measuring 7.5-8 × 13-14 × 29-29.5 cm, bonded with lime-sand mortar with visible lumps of not fully slaked lime (fig. 13). The device is placed next to the load-bearing walls of the room with which it is not joined, though it is integrally bound with the brick vault shaped in the form of two merging barrels. Bricks measuring 7-7.5 × 13-14 × 28-29 cm were used for building the vault. At present, a rectangular opening measuring 83 × 180 cm, enclosed with a flat brick arch of the vault lunette, constitutes the top section of the south wall of the device. Reveal of the opening was rebuilt secondarily. The bottom of the inlet is at present a ledge 40 cm wide, which was built from lime blocks on the outside while on the inside it is preserved in the form of secondarily levelled toothings of a brick wall.

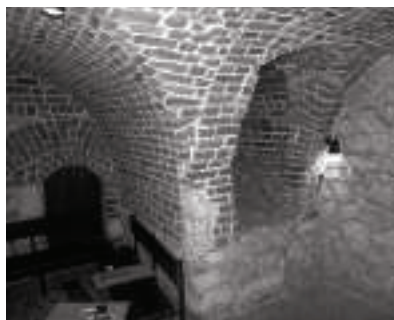
Ryc. 11. Klasztor augustianów, piwnica traktu zachodniego skrzydła wschodniego, widok pieca grzewczego w północno-zachodnim narożniku pomieszczenia. Fot. A. Bojęś-Białasik, 2009  
Fig. 11. Augustinian monastery, cellars of the west course of the east wing, view of the heating stove in the north-west corner of the room. Photo by: A. Bojęś-Białasik, 2009

Laid out on a rectangular plan, on the outside measuring 180 × 250 cm, it is located in the north-east corner of the room (fig. 11).

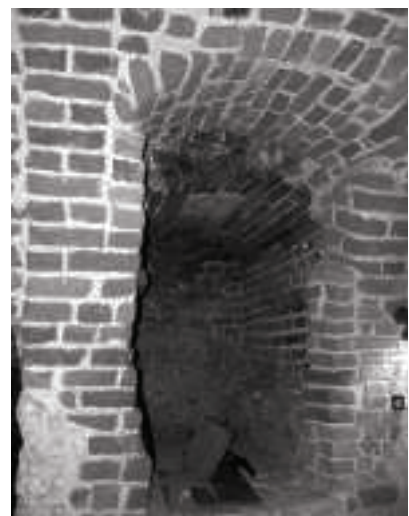
Ryc. 13. Widok ściany południowej pieca z otworem wlotowym, w głębi widoczne wnętrze komory. Fot. A. Bojęś-Białasik, 2009  
Fig. 13. View of the south wall of the stove with the inlet, in the background the chamber interior. Photo by A. Bojęś-Białasik, 2009

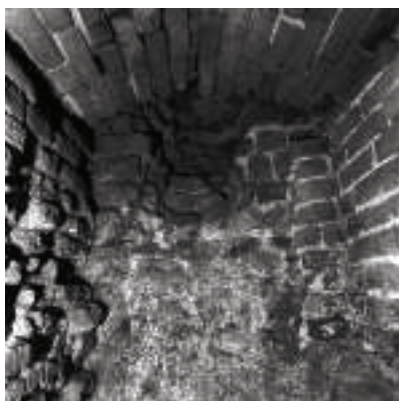
Ryc. 16. Północna ściana magistralna piwnicy (i pieca) z wtórnie wykutym kanałem dymowym pieca. Fot. Archiwalna T. Szklarczyk 1989  
 Fig. 16. The north load-bearing wall of the cellar (and the stove) with a secondarily made flue from the stove. Photo: archive, T. Szklarczyk 1989

ondarily bored (fig. 16). Relics of an independent north wall of the inner chamber were preserved in the form of toothings, within the north-east corner of the object. The inside surface of the smoke flue, bored in the load-bearing wall, was levelled with the use of material obtained while boring the hole, particularly bricks measuring 9-9.5 × 14-15 × 26-26.5 cm. The bottom of the device chamber was lined with hand-made brick measuring (?) × 13 × 26 cm, laid face up. On the bottom of the chamber, along the east and west walls, recognisable toothings of brick walls 13 cm thick have been preserved – probably relics of old interior set-offs which served as supports for brick ribs (fig. 17).
