Analiza przyczyn awarii konstrukcji korpusów drogowych

RYSZARD CHMIELEWSKI, SYLWIA ALEKSIEJUK

Streszczenie. W niniejszym artykule zaproponowano metodologię prowadzenia analizy przyczyn powstawania awarii konstrukcji korpusów dróg samochodowych. Zasadniczo skupiono się na uszkodzeniach nasypów drogowych, które stanowią główny odsetek tego typu awarii. Na wstępie przedstawiono obowiązujące współcześnie normatywy, przepisy oraz zasady sztuki budowlanej, których przestrzeganie powinno zapewnić właściwą jakość wykonywanych budowli, a co za tym idzie, powinno również zmniejszać ryzyko powstawania awarii. W dalszej części skupiono się na zestawieniu przyczyn powstawania awarii drogowych na poszczególnych etapach prowadzenia inwestycji. Zaproponowano metodykę oceny przyczyn powstawania awarii konstrukcji drogowych oraz metodologię postępowania w przypadku ich wystąpienia. W końcowej części, na wybranych przykładach, przedstawiono praktyczne zastosowanie wyników analiz.

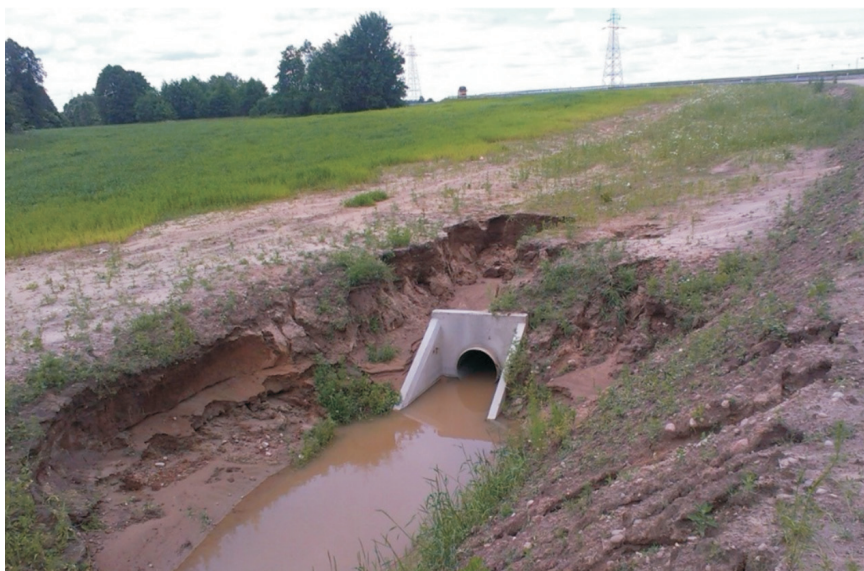
Rys. 4.1. Zniszczenie wlotu kanalizacyjnego oraz osunięcie i rozmycie skarpy rowu

W celu wykonania ekspertyzy w miejscach występowania uszkodzeń wykonano wiercenia, w trakcie których pobrano próbki do badań laboratoryjnych. Na ich podstawie większość próbek oznaczono jako grunty nienadające się do bezpośredniego wbudowania w nasyp, są to gliny piaszczyste, gliny zwięzłe, pyły piaszczyste oraz piaski gliniaste. Grunty spoiste nie zostały poddane stabilizacji, która została przewidziana w projekcie jako wzmocnienie cementem, co jest poprawne jedynie dla gruntów niespoistych. Dla gruntów spoistych odpowiednie jest wykonanie stabilizacji wapnem.

Dokumentacja geologiczna została wykonana w sposób prawidłowy, podczas badań kontrolnych i powykonawczych nie wykazano żadnych rozbieżności. Projekty wykonawczy i budowlany w zakresie obejmującym wzmocnienie i zabezpieczenie skarp zostały wykonane przez dwie różne osoby i znacznie różnią się od siebie. Projekt wykonawczy nie uwzględnia wymagań zawartych w projekcie budowlanym, który stanowił podstawę do uzyskania pozwolenia na budowę. Zawiera on zasadnicze odstępstwo przy umocnieniu skarp geokratą, przewiduje jedynie jej zastosowanie przy skarpach o pochyleniu większym niż 1:1,5 oraz wyższych niż 8 m, w innych częściach nasypu zaprojektowano jedynie umocnienie humusem. Z kolei projekt budowlany przewidywał takie umocnienia w szerszej lokalizacji z uwzględnieniem właściwości gruntów spoistych po nawodnieniu oraz zaznaczał, że ostateczną decyzję odnośnie do lokalizacji umocnień ma podejmować nadzór.

Wykonawca wnioskował do inżyniera budowy i inwestora o konieczność zmiany w projekcie odnośnie do wzmocnień. Zaznaczył w piśmie ryzyko pojawienia się niekontrolowanych erozji podczas ulewnych deszczów przy umocnieniu skarp o wysokości powyżej 2,5 m. W związku z tym prosił o zgodę na zastosowanie systemu komórkowego dla wszystkich skarp i przeciwskaarp o wysokości powyżej 2,5 m. Wniosek swój poparł opinią techniczną wykonaną przez osobę doświadczoną w tej dziedzinie, jednak nie dostał pozwolenia na takie działania. W tym przypadku jednak wykonawca nie pozostał bez winy, gdyż niewłaściwie wykonał dolne warstwy nasypów, wbudował w te partie grunty wysadzinowe i nie zrobił zabezpieczenia antyerozyjnego. Należy zaznaczyć, że grunty te nie są odpowiednim podłożem pod humusowanie bez zastosowania systemu komórkowego, a także powodują powstawanie lokalnych wysięków wód opadowych, co z kolei wpływa na osłabienie skarp.

Deszcze nawalne ujawniły jedynie popełnione błędy projektowe i wykonawcze poprzez spowodowanie rozmycia skarp i poboczy oraz wysięków wód gruntowych. Dodatkowo woda, wnikając w konstrukcję przez górne warstwy nasypu, spowodowała zawilgocenie warstw spoistych stanowiących słabe podłoże. Doprowadziło to do tego, że humus nie był w stanie utrzymać się na nieodpowiednio zabezpieczonych skarpach. W konsekwencji tego grunty z umocnień, w tym humus, spływały do pobliskich rowów, powodując ich zanieczyszczenie oraz zamulenie przepustów.

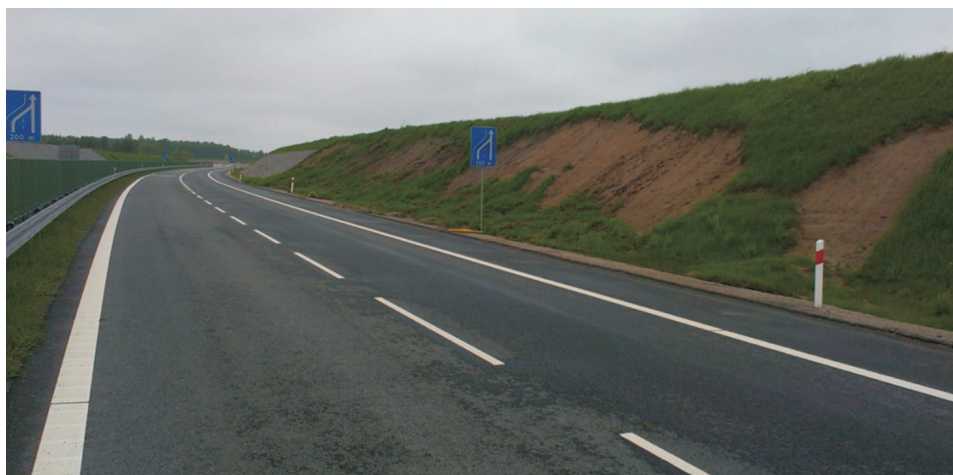
Rys. 4.2. Zniszczenie przeciwskaarp — spływ humusowania

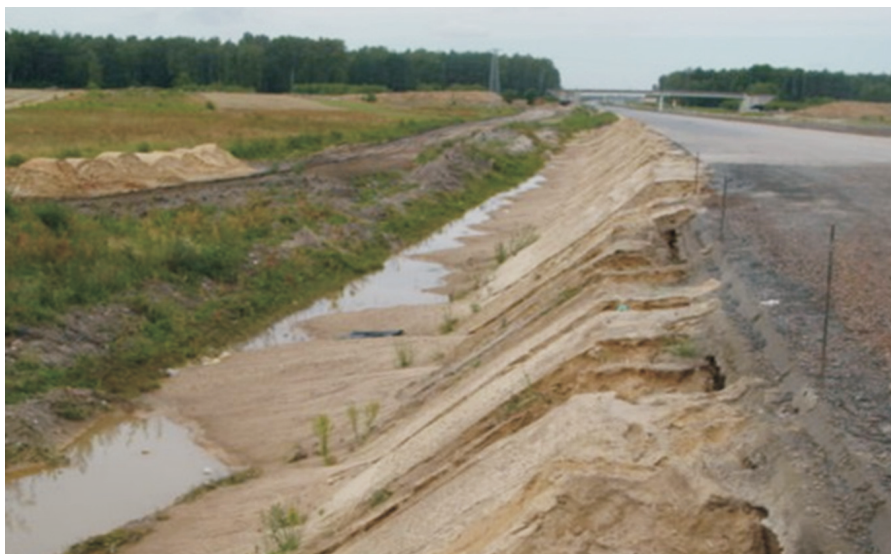
Kolejny przykład rozmycia skarp stanowi budowa odcinka autostrady [8]. Zgodnie z PN-S-02205:1998 ppkt 2.8.9 wyprofilowane skarpy drogowe należy niezwłocznie zabezpieczyć przed erozją. Przepisy geotechniczne dla robót ziemnych, np. zgodnie z PN-B-06050:1999 pkt 3.6, również nakazują zabezpieczanie skarp dna wykopu bądź koron nasypów bezpośrednio po wykonaniu. Na przedmiotowym odcinku autostrady takich prac nie wykonano, co w połączeniu z dużymi opadami (zgodnie z dostarczoną dokumentacją opady w marcu stanowiły 115% wieloletniej średniej sumy opadów dla tego miesiąca) spowodowało powstanie przedmiotowych uszkodzeń (rys. 4.3).

Rys. 4.3. Uszkodzenia poboczy oraz skarp

W trakcie oględzin tego odcinka stwierdzono, że powierzchnia zbocza po wystąpieniu zsuwu miała bardzo nieregularne kształty. Widoczne były różnego rodzaju nabrzmienia, garby, zapadliska, teren w rejonie szkód (szczególnie przy zbiorniku retencyjnym) był grząski, a w wielu miejscach obserwowano wypływy wody. Taki charakter zniszczenia świadczy, że jedynym czynnikiem, który wywołał ruch osuwiskowy, była woda opadowa. W przypadku niezabezpieczonych

powierzchni skarp o nachyleniu 1:1,5 brakuje systemu odwodnienia — spływ powierzchniowy wody pochodzącej z gwałtownego i bardzo dużego opadu i roztopów był względnie mały, tak więc znaczna jej część lokalnie wnikała w głąb, powodując rozluźnienie struktury.

Rozmiary erozji wynikały z braku dostatecznego zabezpieczenia skarp, w niektórych miejscach zabezpieczenia nie wykonano pomimo upływu kilku tygodni od ich wykonania.

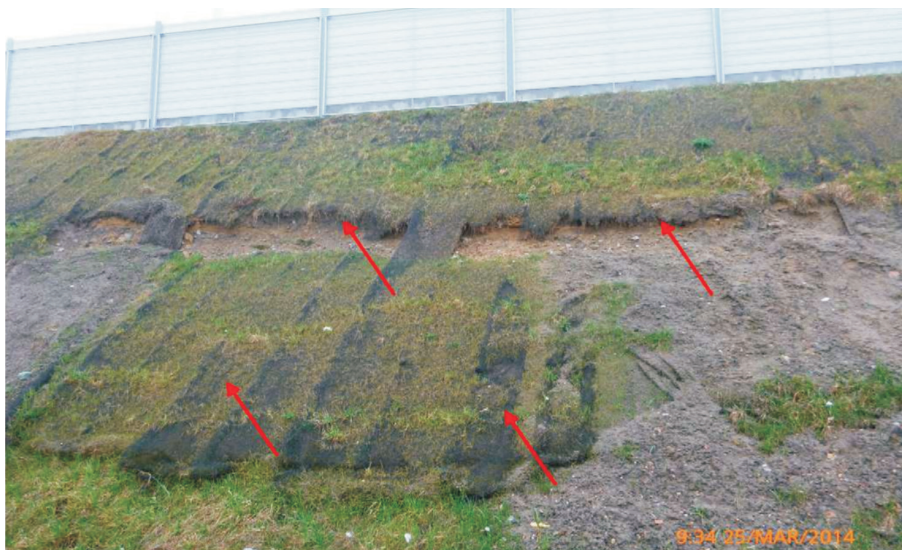
Przykład niewłaściwie prowadzonego nadzoru inwestorskiego stanowi przypadek uszkodzeń wzmocnianych skarp drogi ekspresowej stanowiącej obwodnicę dużej aglomeracji miejskiej w Polsce [8]. W wyniku prac eksperckich stwierdzono, że główną przyczyną powstania analizowanych uszkodzeń (rozmyć skarp nasypów) było błędne zastosowanie technologii mat przeciwoerozyjnych na wzmocnianych skarpach (rys. 4.4).

Rys. 4.4. Widoczne fałdy geosyntetyku świadczące o spłynięciu tego materiału (czerwone strzałki) wraz z humusem pod geosyntetykiem, widoczne są miejsca przytwierdzenia kotwami materiału wzmocniającego do skarpy, materiał wzmocniający (czarny) jest odkryty przez wypłukanie z jego struktury humusu

Błędny sposób wykonania wzmocnienia został narzucony przez inżyniera kontraktu, który po upływie kilku miesięcy przyznał, że rozwiązanie to jest niewłaściwe. Należy w tym miejscu nadmienić, że fizycznie nie była to ta sama osoba, jakkolwiek była to ta sama firma prowadząca nadzór inwestorski.
