ALEKSANDER BÖHM

KOŚCIÓŁ NA WOLI JUSTOWSKIEJ W KRAKOWIE

THE CHURCH IN WOLA JUSTOWSKA IN KRAKOW

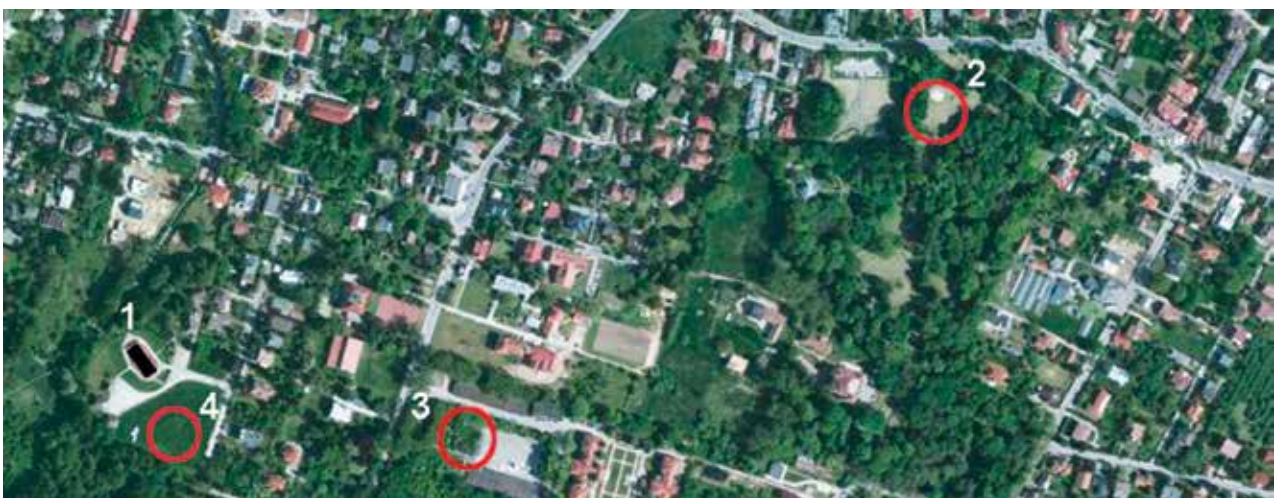
II. 8. Wariantowe lokalizacje odbudowy kościoła na Woli Justowskiej. 1. Prowizorycznie zadaszona krypta spalonego kościoła, 2. Północno-wschodni kraniec Parku Decjusza, 3. Ulica Modrzewiowa, 4. Polana w pobliżu spalonego kościoła [6]

III. 8. The possible variants of the location of the reconstructed church in Wola Justowska. 1. The crypt of the burned-down church, covered with a makeshift roof, 2. the north-eastern corner of Park Decjusza, 3. Modrzewiowa street, 4. The meadow in the vicinity of the burnt church [6]

W ramach szerzej zakrojonych rozważań brano także pod uwagę nową lokalizację, w pobliżu skrzyżowania ul. Królowej Jadwigi i ul. Jesionowej, na łące w północno-wschodnim krańcu Parku Decjusza. Jej zaletą było położenie w środku dzielnicy

i dogodny dojazd – komunikacją publiczną. Natomiast oznaczałoby to stratę niezwykłych cech „ducha miejsca” pierwotnego położenia i związanej z nim tradycji. Poważną przeszkodą były także sprawy własnościowe gruntu. Z tych samych powodów odrzucono propozycję terenu przy ul. Modrzewiowej.

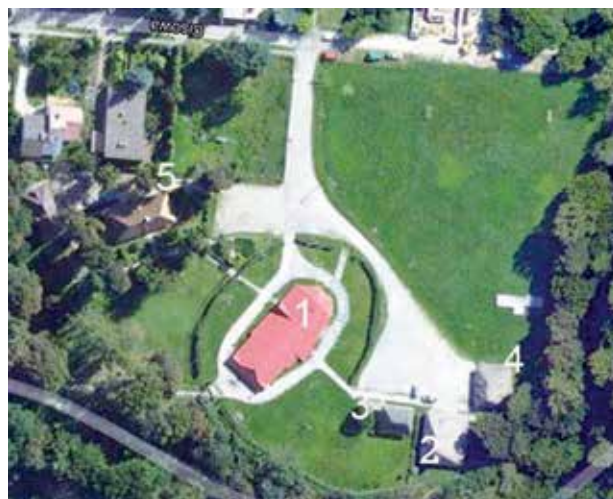
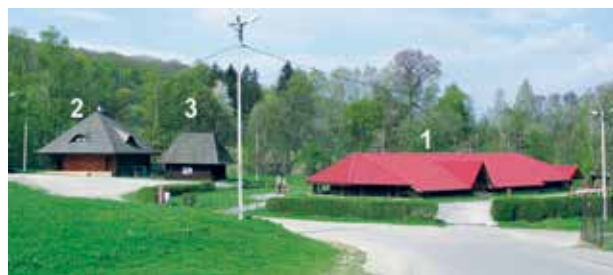
Il. 12. Zdjęcie stanu istniejącego po 12 latach. a. Sytuacja (1. przewizorycznie przykryta krypta, 2. zespół sanitarny, 3. spichlerz z Soboniowic, 4. spichlerz z Trzyciąża, 5. Plebania) b. widok od ulicy Cisowej [6]

Ill. 12. A picture of the extant state of the site 12 years after the fire. a Site plan (1. the crypt with a makeshift roof, 2. toilets, 3. the granary relocated from Soboniowice, 4. the granary relocated from Trzyciąż, 5. the parish building, b. a view from the direction of Cisowa street [6]

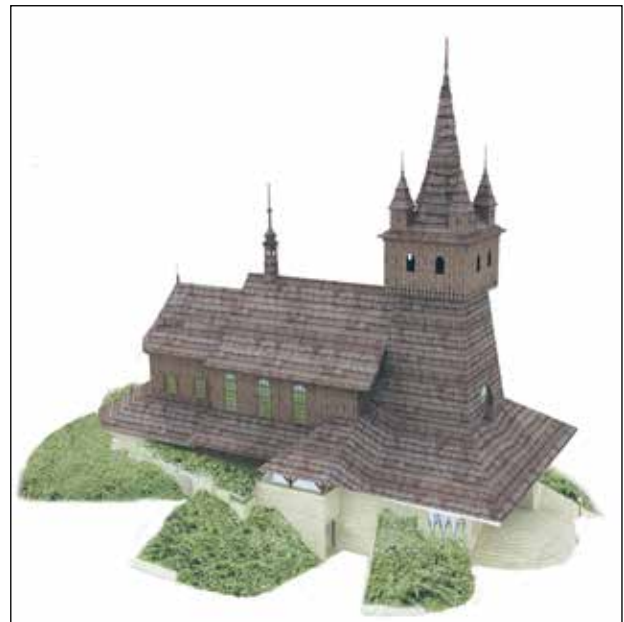
Il. 14. Projekt koncepcyjny kościoła drewniano-murowanego (druga wersja). a. schemat przekroju, b. kompozycja bryły nowego kościoła [6]

Ill. 14. The conceptual design of the masonry and timber church (second version) a. cross-section scheme, b. composition of the massing of the new church [6]

ks. proboszcza Romana Łędzkiego¹² – aby utrzymać dotychczasową lokalizację kościoła drewnianego, ten sam zespół autorski opracował drugą wersję projektu – poprzedzoną stosownymi studiami krajobrazowymi. Polegała ona na odtworzeniu drewnianego kościoła (w niewielkim zakresie zmodyfikowanego) i posadowieniu go na betonowym tamburze – częściowo osłoniętym od zewnątrz zróżnicowanym ukształtowaniem terenu. Wnętrze muranego kościoła nie jest przesklepione lecz otwarte na wieńczącą go konstrukcję drewnianą. Obwód muru rozszerzony do obrysu dawnych sobót oraz obszerny chór wraz emporami zapewnia pożądaną powierzchnię nowego kościoła. Pod zaprojektowanym w ten sposób kościołem pozostawała nie naruszona krypta. Można zatem powiedzieć, iż koncepcji tej przyświecała myśl podobna do idei projektu z roku 1978 – autorstwa Przemysława Gawora – tj. pogodzenie formy odtworzonego zabytku z współczesnymi potrzebami.

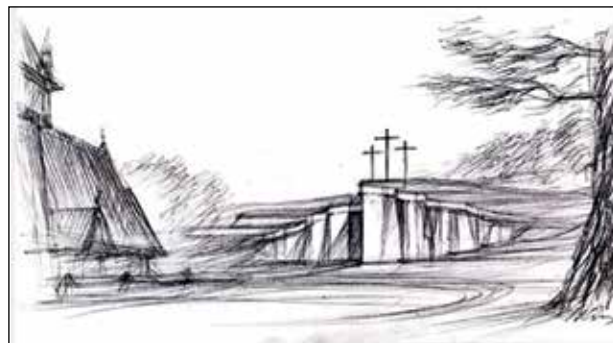
II. 15. Koncepcja kościoła na Woli Justowskiej autorstwa Witolda Cęckiewicza [8]

III. 15. The conceptual design of the church in Wola Justowska developed by Witold Cęckiewicz [8]

W czasie opracowywania drugiej wersji projektu, w kwietniu 2010 roku, swoją koncepcję projektową przedstawił prof. Witold Cęckiewicz. Polegała ona na rekonstrukcji spalonego kościoła i budowie nowego, muranego zagłębionego w pobliskim zboczu po południowo-zachodniej stronie.

In April 2010, during the development of the second version of the design, professor Witold Cęckiewicz unveiled his own conceptual design. It featured the reconstruction of the burnt church and the construction of a new one, made out of masonry, partially sheltered by the slope of the hill towards the south-west.

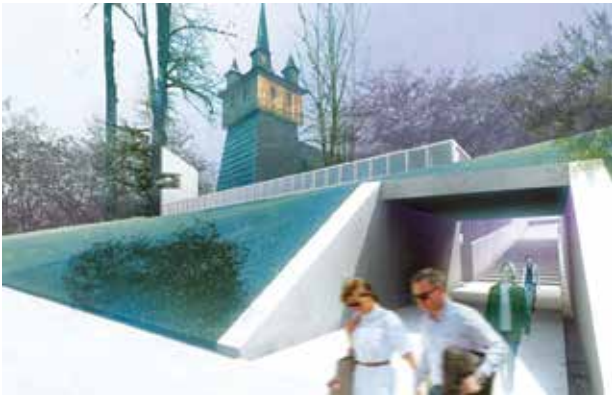
Il. 16. Koncepcja kościoła na Woli Justowskiej autorstwa Romulada Loeglera [9]

Ill. 16 Conceptual design of the church in Woja Justowska developed by Romuald Loegler [9]

W roku 2011 z nieco inną inicjatywą wystąpił arch. Romuald Loegler. Proponował on ukryć nowy kościół w obniżeniu terenu przy ul. Panińskich Skał i połączyć go podziemnymi przejściami z ocalałą kryptą i odtworzonym nad nią kościołem drewnianym.

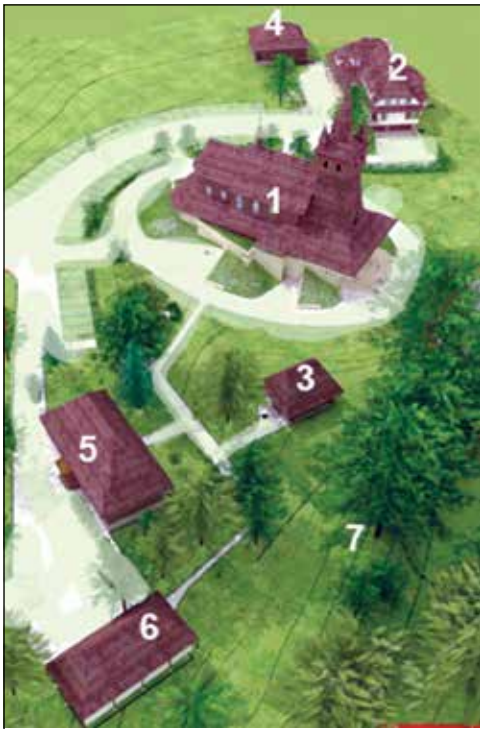
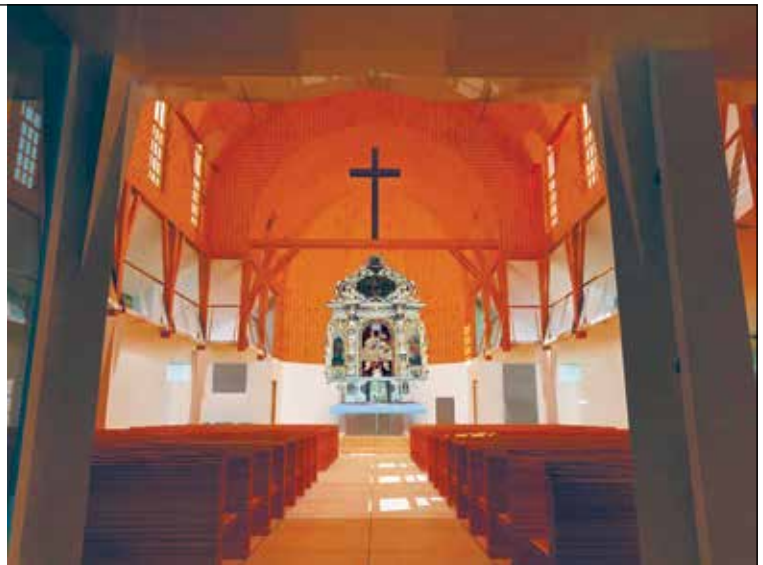
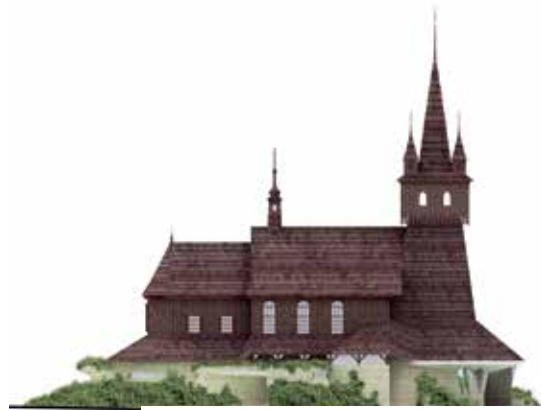
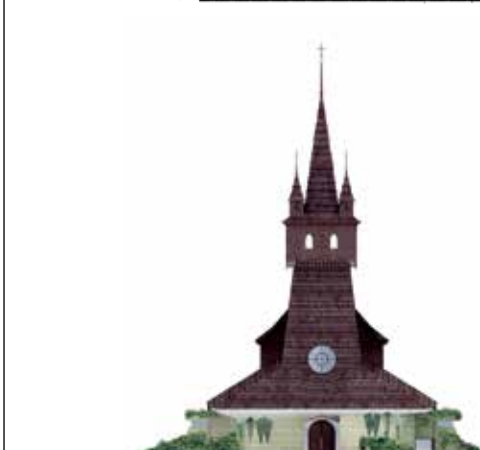
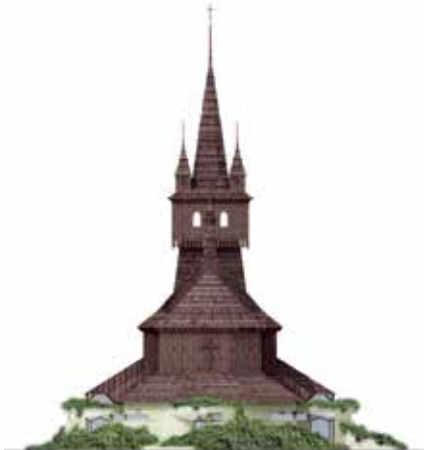
II. 18. a. Zespół drewnianego budownictwa na Woli Justowskiej (1. nowy kościół, 2. rozbudowana plebania, 3. spichlerz z Soboniowic, 4. spichlerz z Trzyciąża, 5. karczma z Pasieki, 6. wikarówka, 7. miejsce pod ewentualny kolejny obiekt), b. przekrój podłużny i elewacje nowego kościoła, c. projekt wnętrza – opracowany z wykorzystaniem ocalonych reliktyw ze spalonego kościoła [6]

III. 18. a. The complex of timber buildings in Woja Justowska (1. the new church, 2. the expanded parish building, 3. the granary relocated from Soboniowice, 4. the granary relocated from Trzyciąż, 5. the inn relocated from Pasieka, 6. the vicar's house, 7. the space reserved for a potential new building), b. longitudinal cross-section and the facades of the new church, c. design of the interior – featuring the use of elements that survived the second fire of the original church [6]

Projekt obejmował także przebudowę istniejącego zespołu sanitarnego dla potrzeb plebanii. Wiązało się to z przeniesieniem spichlerza z Soboniowic w pobliże dawnej karczmy z Pasieki. W skorygowanym planie zagospodarowania terenu wokół zespołu

architektury drewnianej przewidziano również miejsce pod ewentualnie kolejny, przeniesiony tu obiekt (np. wspomniany kościółek z Sieniawy). Pozostałe elementy zagospodarowania, w tym dojazd i dotychczasowa ilość miejsc parkingowych oraz istniejąca zieleń wysoka pozostały bez zmian.
