Ewa Łużyniecka\*

## *Autentyzm a XIX-wieczna odbudowa katedry w Angoulême*

### *Authenticity and the 19<sup>th</sup>-century restoration of the cathedral in Angoulême*

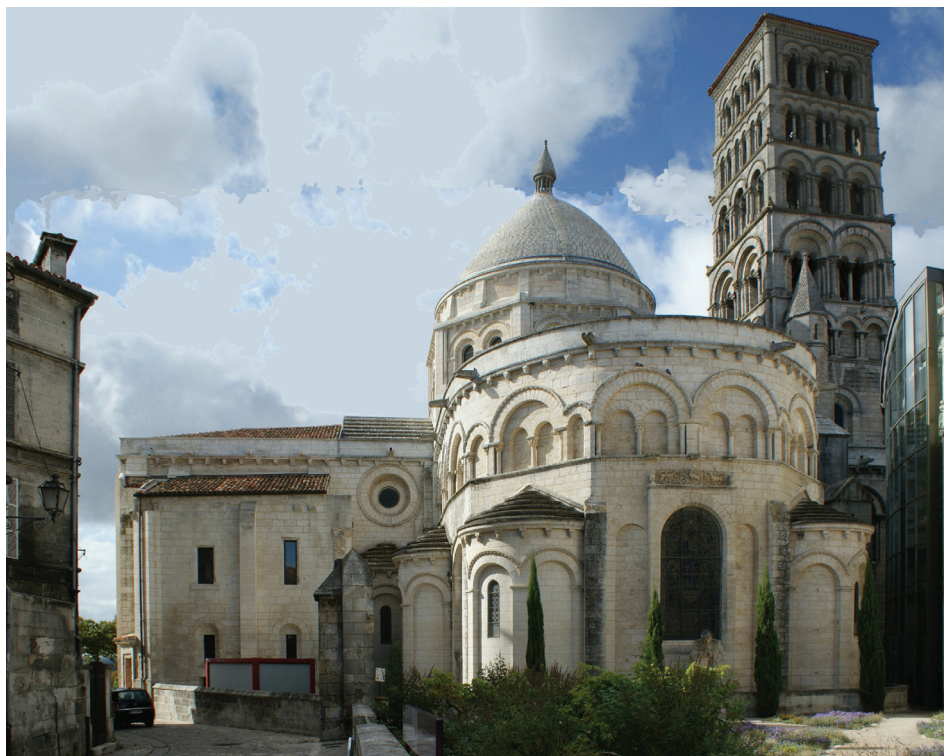
Il. 1. Część wschodnia katedry, 2012 (fot. E. Łużyniecka)

Fig. 1. Eastern part of the cathedral, 2012 (photo by E. Łużyniecka)

In the recent years a discussion about authenticity in historical objects started again with a new force among restorers of monuments. In fact, the notion of authenticity is not defined unambiguously at present and it often constitutes an initial point in restoration works. A variety of attitudes towards this issue can be also observed in the restoration works which have been conducted since the 19<sup>th</sup> century. This article presents an example of an attitude towards the authenticity issue in restoration works conducted in the case of the cathedral in Angoulême, which, as it turned out, aroused many doubts (Fig. 1).

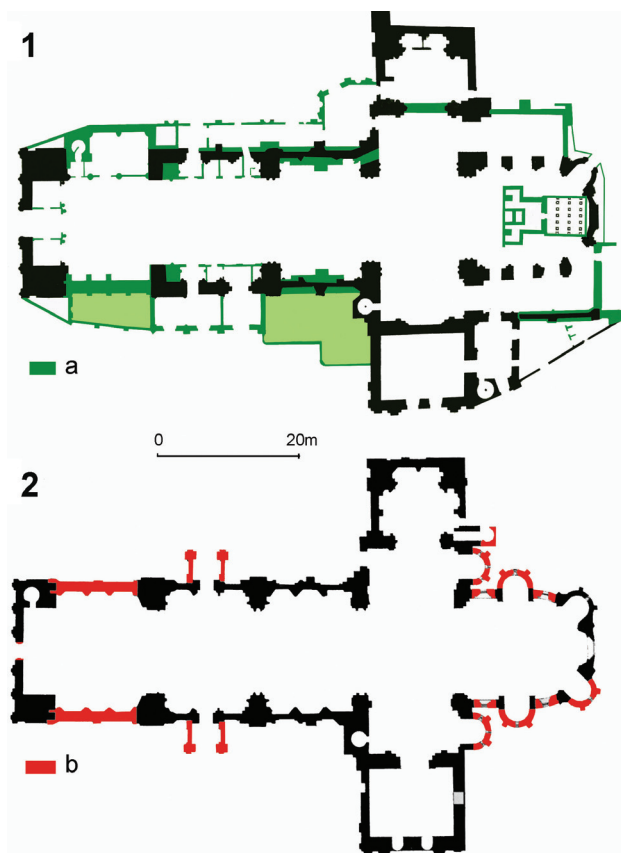
Il. 2. Rzut katedry: 1 – 1826 r., przerys według [10, il. XIV],  
a – mury rozebrane około 1850 r.; 2 – 1870 r. [1, s. 10],  
b – mury zbudowane w latach 1850–1870

Fig. 2. Cathedral projection: 1 – 1826, copied according to [10, Fig. XIV],  
a – the walls pulled down in about 1850; 2 – 1870 [1, p. 10],  
b – the walls built in the years 1850–1870

Paul Abadie and his son are connected with the aforementioned 19<sup>th</sup>-century reconstruction of the cathedral in Angoulême. According to the purists' doctrine, the basic initial assumption consisted in giving architecture of a particular building the features associated with *cathédrale idéale* of Viollet-le-Duc. However, at that time the appearance of the cathedral did not comply with this model, which we know from numerous iconographic sources [10]. The 1826 projection of the cathedral is preserved where we can see that in the east the church adjoined a monastery, not existing today [5, p. 27]. The eastern part of the cathedral consisted of a presbytery that ended in a semicircle adjacent to one semicircular apse. On the northern

reflected in detailed inventories of projections, facades and cross-sections of the cathedral that were masterfully elaborated by Paul Abadie in the years 1844–1845 [10, pp. XVI–XIX]. Inventory activities were also accompanied by excavation works during which the aforementioned relics of the second and third cathedral were discovered. Decisions as regards designing, which made after these studies, were totally subordinated to the purists' doctrine. The building was supposed to be stylistically uniform and refer to the model of *cathédrale idéale*. In the years 1850–1870 all chapels and annexes that were adjacent to the walls of the cathedral were pulled down; all elements of the northern tower were disassembled and assembled later again, new apses and vestibules were built as well as numerous decorative elements were added to the facades and interiors. In 1875 the tower at the intersection of the nave with the transept was extended.

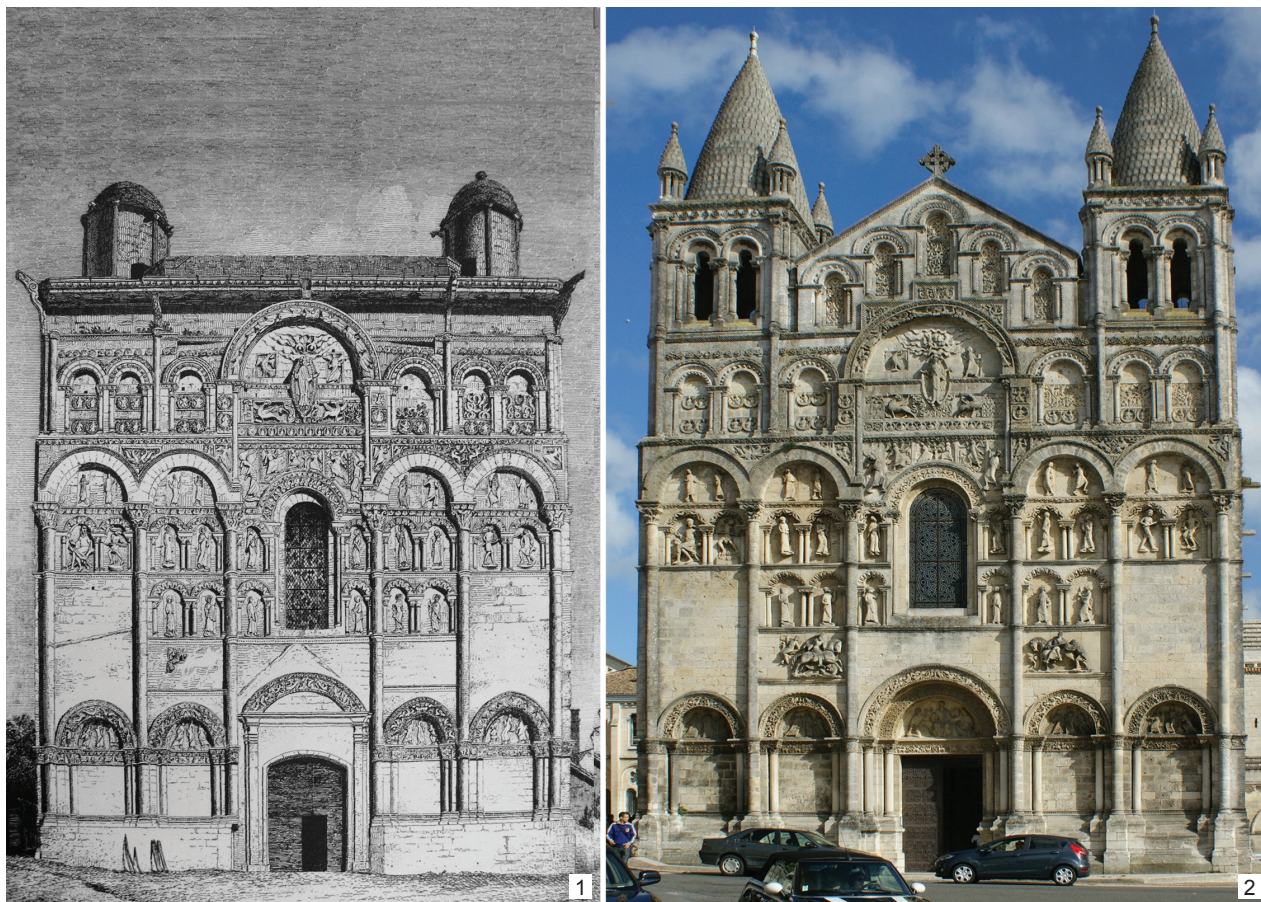
Il. 3. Fasada zachodnia katedry: 1 – 1831 r. według [2, il. 24]; 2 – 2012 (fot. E. Łuźyniecka)

Fig. 3. Western facade of the cathedral: 1 – 1831 according to [2, Fig. 24]; 2 – 2012 (photo by E. Łuźyniecka)

The western facade of the cathedral which we know from a drawing from 1831 and a photograph from 1841 [3, p. 42] was without any towers. Its symmetrical composition comprised two essential parts which were based on systems of semicircular arcades mostly filled with reliefs. The lower five-axis and two-zone part was located on a flat high plinth. The main axis in its upper part was equipped with a window and a small entrance was in the lower part of the wall which filled a grand portal. The portal consisted of two pilasters which supported a segmental tympanum above which there were traces of the former gable roof. The upper part of the facade comprised a superstructure with seven arcades with the biggest one in the centre. The crowning constituted a richly profiled cornice which supported the roof and two small lanterns covered with domed roofs.

During the discussed 19<sup>th</sup>-century repairs, the rich western facade of the cathedral was considered to be too simple and stylistically not uniform. Therefore, in the first phase the previous flat plinth of the facade was segmented and separate bases of particular arcades were built. The Baroque framing of the western entrance was removed but a fragment of the archivolt was left which was interpreted as a relic of the oldest portal. A lower part of the archivolt semicircle and perspective jambs filled with columns on plinths were inserted in the place of doubled pilasters. During this activity, sophisticated authentic sculptural ornamentations of cornices, the archivolt and facade columns were copied. The tympanum of the discussed western portal, with the scene of adoration of Christ sitting on the throne, was made in the style of authentic tympana in neighbouring arcades. A similar method was used in the case of a rectangular field situated above the aforementioned arcades, which was filled with reliefs. Before the reconstruction of the cathedral only an inconsiderable fragment of the northern decoration was known and after the reconstruction complete representations of horsemen appeared on the facade.

The described changes of the facade design of the cathedral in Angoulême were not the last ones. Still, there were no towers which were so significant in the model of *cathédrale idéale* by Viollet-le-Duc. Therefore, the surmounting cornice of the facade, the roof and small lan-

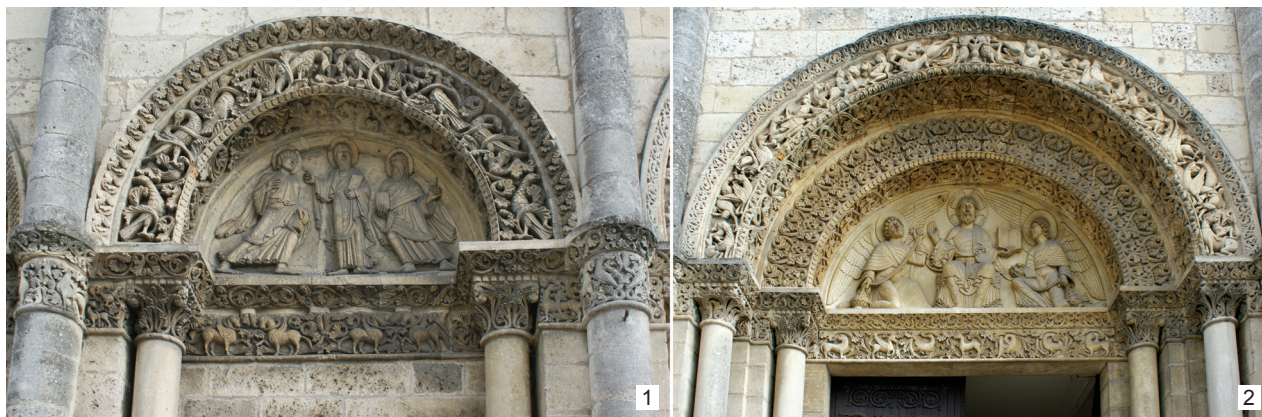
Il. 4. Dekoracje rzeźbiarskie w fasadzie zachodniej katedry: 1 – arkada północna, 2 – portal główny, 2012 (fot. E. Łuzyniecka)

Fig. 4. Sculptural ornamentations in the western facade of the cathedral: 1 – northern arcade, 2 – main portal, 2012 (photo by E. Łuzyniecka)
