## Gotycki klasztor Magdalenek w Szprotawie i jego przekształcenia od XIV do początku XIX wieku

### Gothic Abbey of the Magdalene Sisters' Convent in Szprotawa and Its Transformations from the Fourteenth to the Beginning of the Nineteenth Century

**Cytowanie / Citation:** Legendziewicz A. Gothic Abbey of the Magdalene Sisters' Convent in Szprotawa and Its Transformations from the Fourteenth to the Beginning of the Nineteenth Century. *Wiadomości Konserwatorskie – Journal of Heritage Conservation* 2022, 69:72–88

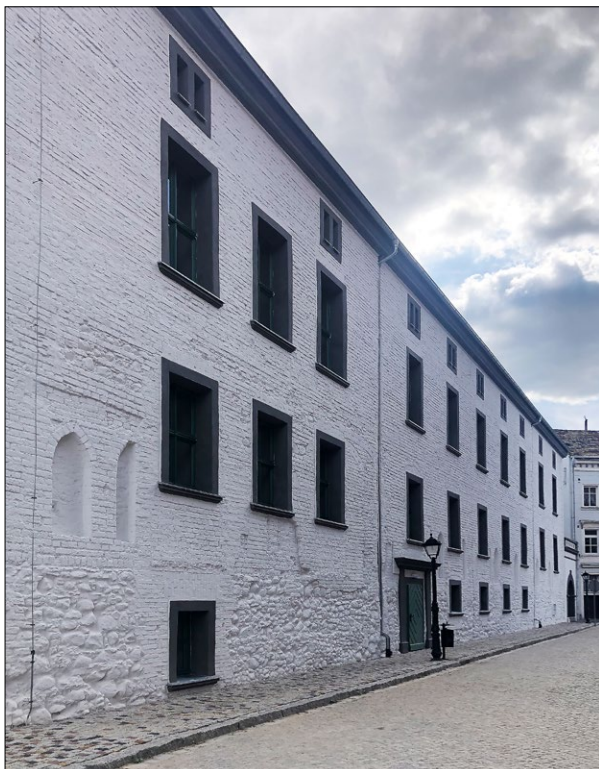
Ryc. 1. Szprotawa, dawny klasztor Magdalenek, widok od północnego wschodu, stan po pracach; fot. autor.

Fig. 1. Szprotawa, the former Magdalene sisters abbey, view from the north-east, condition after the renovation works; photo by the author.

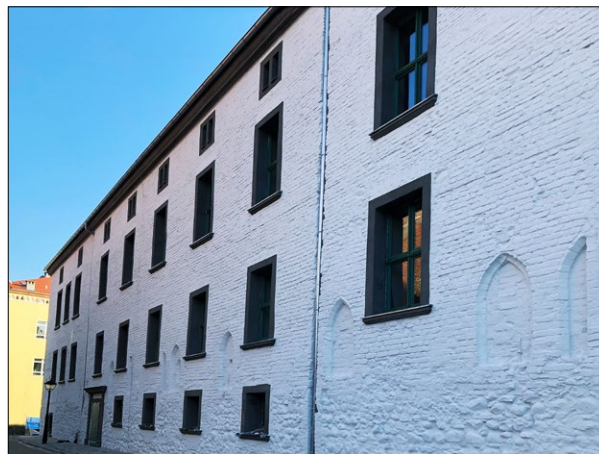
Ryc. 2. Dawny klasztor Magdalenek, widok od północnego zachodu, stan po pracach; fot. autor.

Fig. 2. The former Magdalene sisters abbey, view from the north-west, condition after the renovation works; photo by the author.

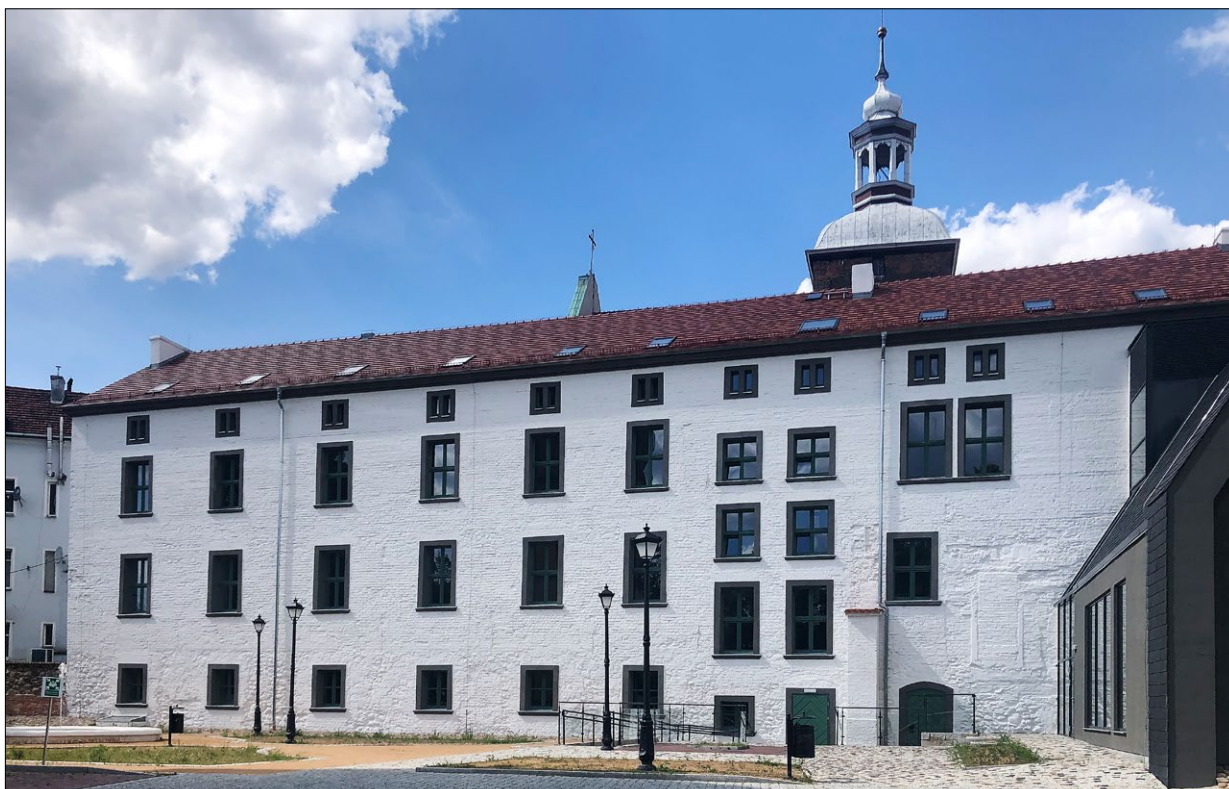
Ryc. 3. Widok od południa, stan po pracach; fot. autor.

Fig. 3. View from the south, condition after the renovation works; photo by the author.

Elewację południową zakomponowano jako 10-osiową z wejściami w pierwszej i trzeciej osi, licząc od wschodu. Regularny układ okien występuje w zasięgu pasma zachodniego i środkowego, natomiast we wschodnim został on zaburzony z uwagi na przylegające do niego do roku 1945 wschodnie skrzydło klasztorne<sup>2</sup>. Pasma zachodnie doświetlają okna w dwóch osiach, a środkowe w sześciu, z których dwie obejmują klatkę schodową. W jej zasięgu cztery poziomy otwory okiennych obniżono, najniższy spocznik otrzymał duże okna, a kolejne dwa nieco mniejsze. Najwyższe zakomponowano na tym samym poziomie co okna drugiego piętra. W przyziemiu umieszczono otwór drzwiowy i okno. Pasma wschodnie oświetlają otwory okienne na pierwszym i drugim piętrze. W przyziemiu zlokalizowano dwoje drzwi: zachodnie przy przyporze, wschodnie w zasięgu dostawionego współczesnego budynku. Na pierwszym piętrze okno znajduje się nad otworem przy przyporze, a na drugim ustawiono dwoje na wspólnym parapecie. W wyniku prac rewitalizacyjnych przeprowadzonych na elewacji w pasie międzykondygnacyjnym, w zasięgu pasma zachodniego i środkowego eksponowane są ślady po wąskich otworach nakrytych łękami odcinkowymi.

The southern facade is composed of ten axes, with entrances located in the first and third axes from the east. The regular arrangement of windows occurs within the western and central bay—however, in the eastern bay it was disturbed due to the eastern abbey's wing, which was adjacent to it until 1945.<sup>1</sup> The western bay is illuminated by windows in two axes. Four windows admit light into the rooms of the middle bay, and two to the staircase. Four levels of window openings within the staircase were lowered—with the lowest landing having large windows, and the other two slightly smaller. The highest window is arranged on the same level as the windows of the second floor. There is a door opening and a window on the ground floor. The eastern bay is illuminated by window openings on the first and second floors. On the ground floor there are two doors: the western one next to the buttress, and the eastern one within the added modern building. On the first floor, the window is above the opening by the buttress, and on the second floor there are two placed on a common windowsill. As a result of the renovation works that were carried out on the facade in the inter-story strip, traces of narrow openings covered with segmental arches are exposed within the western and central bay.

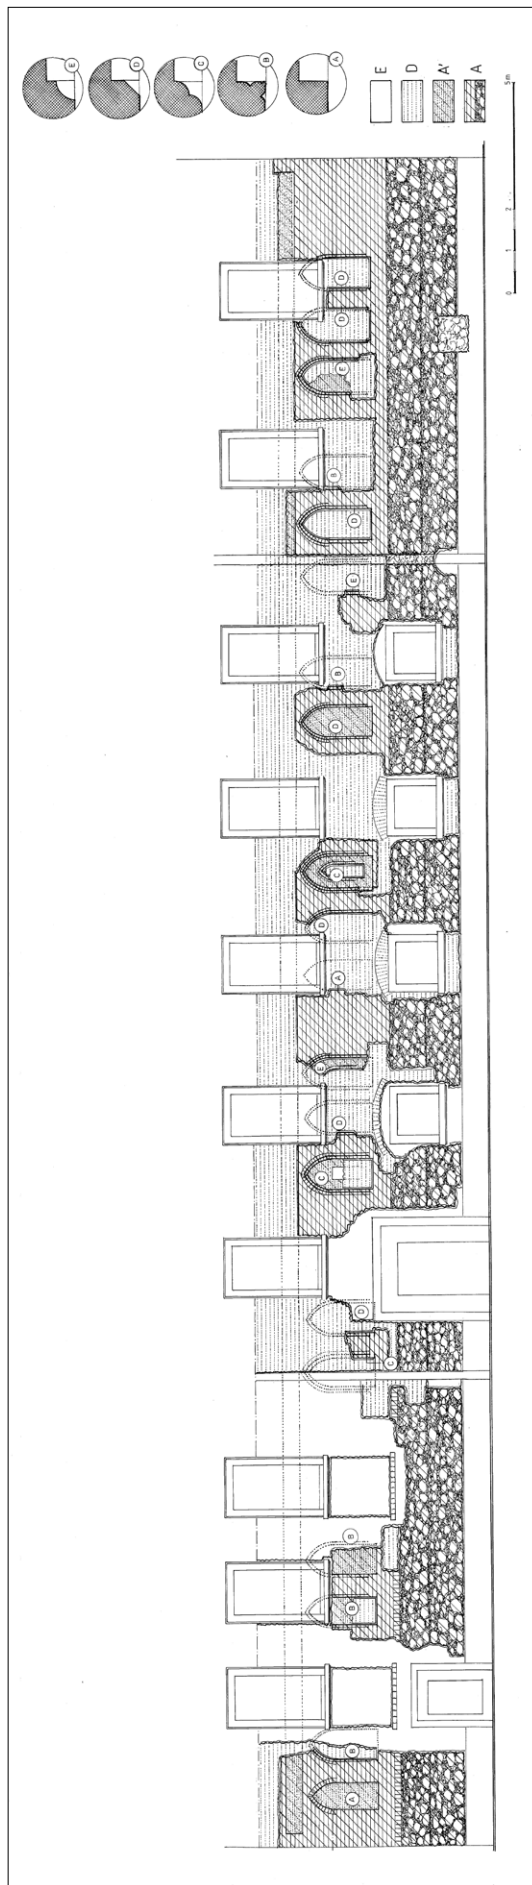
Ryc. 5. Elewacja północna z chronologicznym rozwarstwieniem murów; oznaczenia: A – ok. 1314, A' – ok. 1314 (blendy), D – ok. 1702, E – XIX i XX wiek oraz nierozpoznane (A–E – profile obramień wnęk); oprac. autor.  
 Fig. 5. The northern facade with a chronological stratification of the walls; markings: A—around 1314, A'—around 1314 (false windows), D—around 1702, E—nineteenth and twentieth centuries and unrecognized (A – E – profiles of the recess framing); by the author.

The division of the northern elevation is much more preserved. There are twenty ogival recesses—mainly between the walls in between the windows, and in the inter-story strip. They were probably, as indicated by their arrangement, placed in groups of three in eight sequences. Looking from the west in the area of the first axis, fragments of three niches were uncovered: two partially preserved, and one almost complete. Another whole one, and fragments of two others, were recorded between the second and third windows. The third sequence included a false window located in the pillar between the third and fourth axis and the edge of the second one. From the next sequence, three recesses were documented, including one that is complete. In the area of the entrance, a group of three false windows was registered—two incomplete, and the most outer eastern one—fully preserved with a small window of 30x60 cm. On the left side of the entrance frame, two small sections of the frames of two recesses of the sixth sequence were found. Of the two remaining pairs of recesses, four false windows were preserved: two fragmentarily under the ninth axis window, and also one complete and one partially preserved on the eastern edge of the wall. The size of the background in all the false windows was similar and ranged from 60 to 65 cm in width, and about 150 cm in height (to the keystone of the ogival arch). However, they differed in terms of their edge profiles. Four ceramic fittings, which were pressed before firing in brick molds (profiles B–E), and brick (profile A) were used for their construction. The

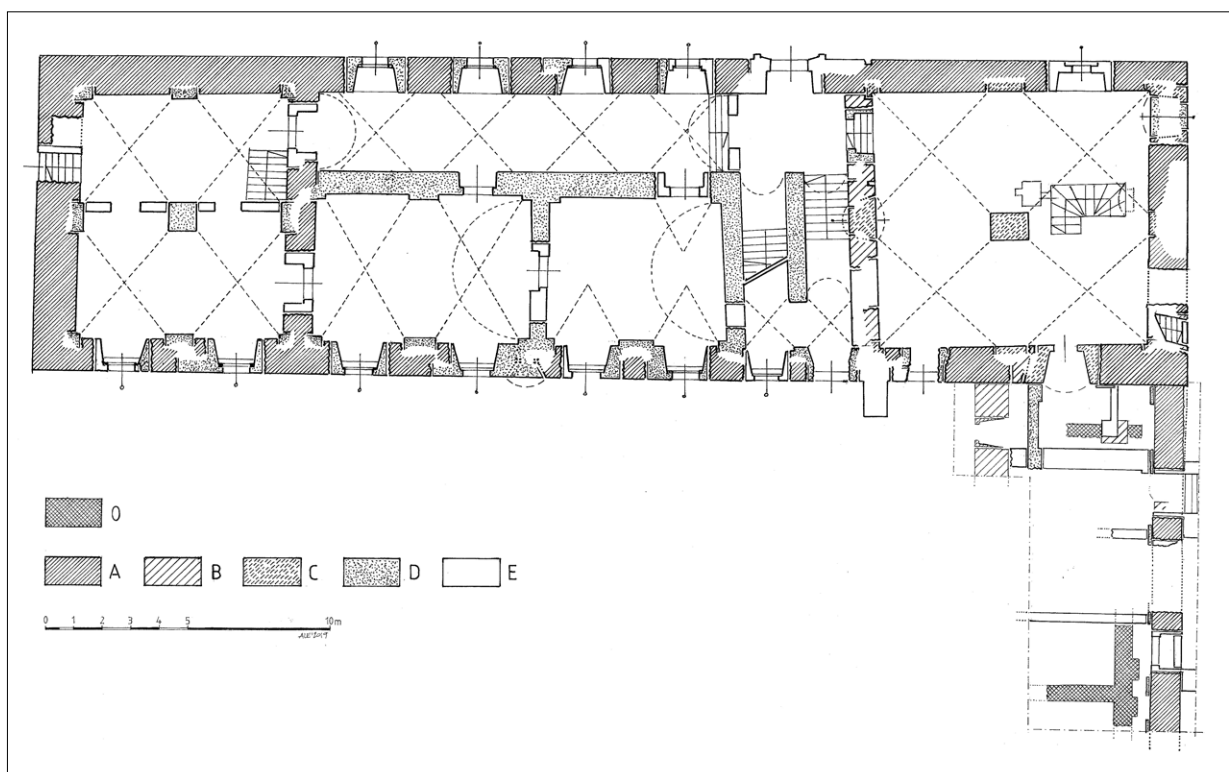
Ryc. 6. Rzut parteru z chronologicznym rozwarstwieniem murów; oznaczenia: 0 – przed 1314, A – ok. 1314, B – pierwsza połowa z XIV – początek XV w., C – lata 1580–1618, D – ok. 1702, E – XIX i XX w. oraz nierozpoznane; oprac. autor.

Fig. 6. The ground floor plan with a chronological stratification of the walls; markings: 0—before 1314, A—around 1314, B—the first half of the fourteenth century to the beginning of the fifteenth century, C—1580–1618, D—around 1702, E—from nineteenth and twentieth centuries and undatable; by the author.

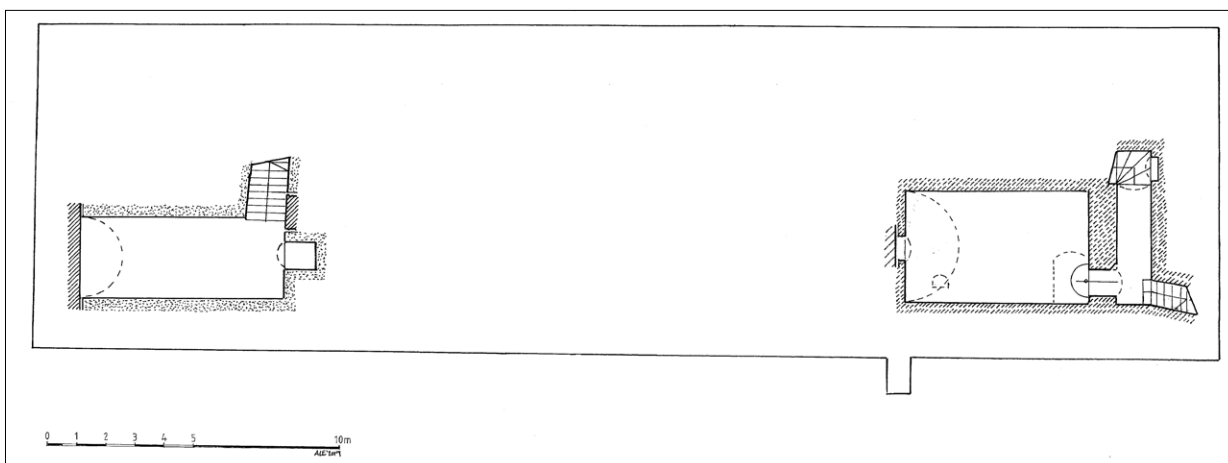
Ryc. 7. Rzut piwnic z chronologicznym rozwarstwieniem murów; oznaczenia jak na ryc. 6; oprac. autor.

Fig. 7. The plan of the basements with a chronological stratification of the walls (markings as in Fig. 6); by the author.

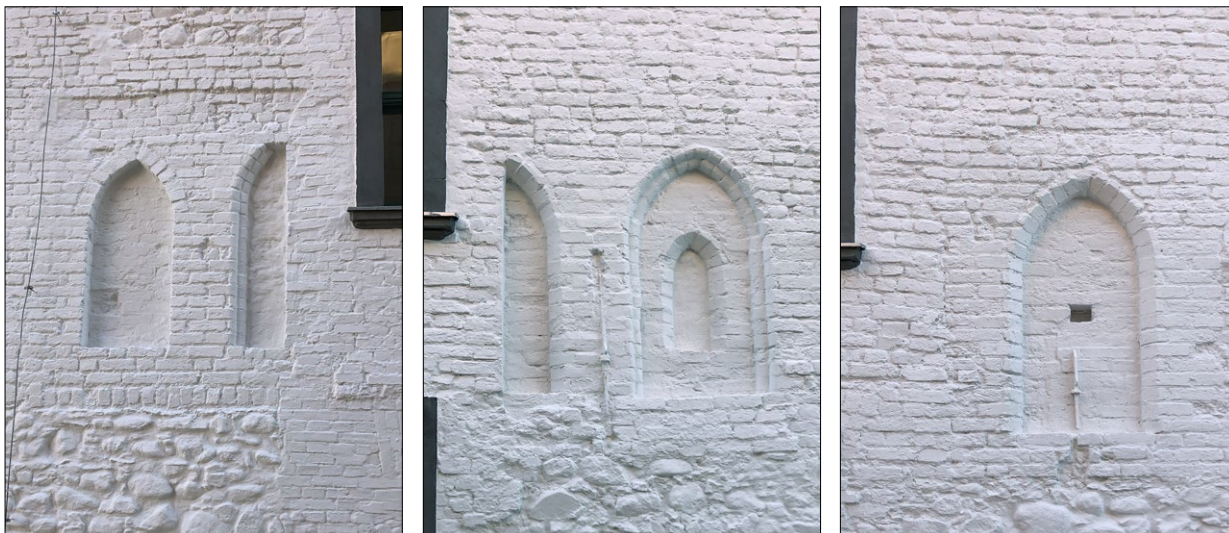
Ryc. 8 a, b, c. Elewacja północna, detale gotyckiego wystroju piętra, stan po pracach; fot. autor.

Fig. 8 a, b, c. The northern facade—details of the Gothic interior of the first floor, condition after renovation works; photo by the author.

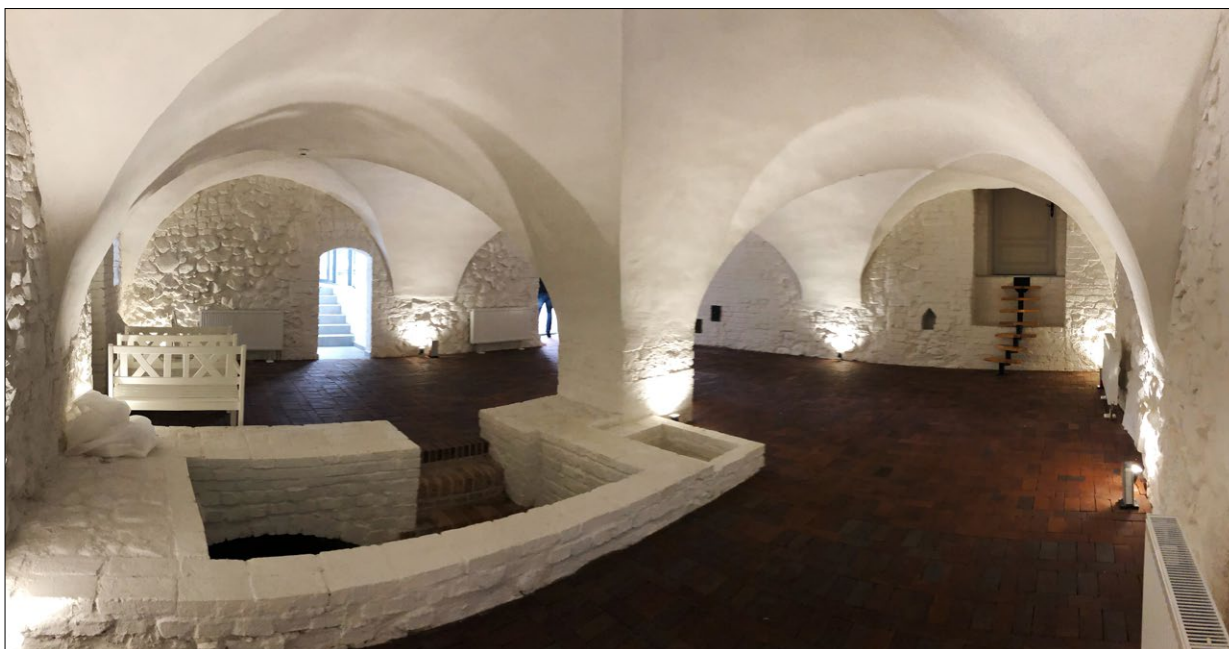
Ryc. 9. Parter, pasmo wschodnie, wnętrze sali renesansowej ku zachodowi, stan po pracach; fot. autor.

Fig. 9. Ground floor, eastern bay of the building, interior of the Renaissance room towards the west, condition after the renovation works; photo by the author.

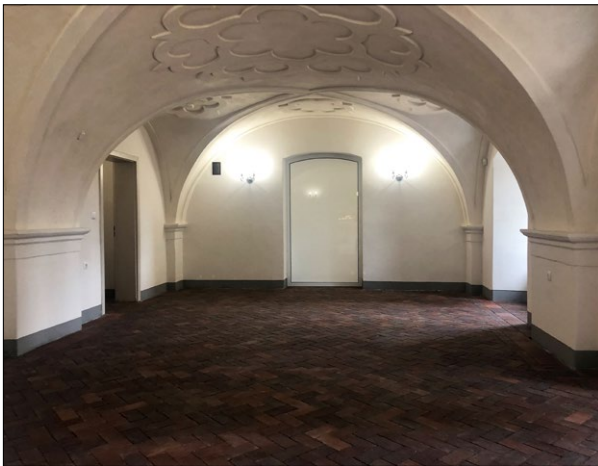
Ryc. 10. Parter, pasmo środkowe, wnętrze sali barokowej traktu tylnego ku wschodowi, stan po pracach; fot. autor.

*Fig. 10. Ground floor, middle bay of the building, interior of the baroque room of the back part of the building to the east, condition after the renovation works; photo by the author.*
