Rewitalizacja posadzek betonowych typu lastrico w obiektach zabytkowych. Część 2.

W artykule przedstawiono zagadnienia materiałowe i technologiczne dotyczące posadzek typu lastrico w aspekcie oceny ich stanu technicznego oraz sposobów naprawy i rewitalizacji. Tekst stanowi kontynuację artykułu zamieszczonego w Builder Science nr 9/2021.

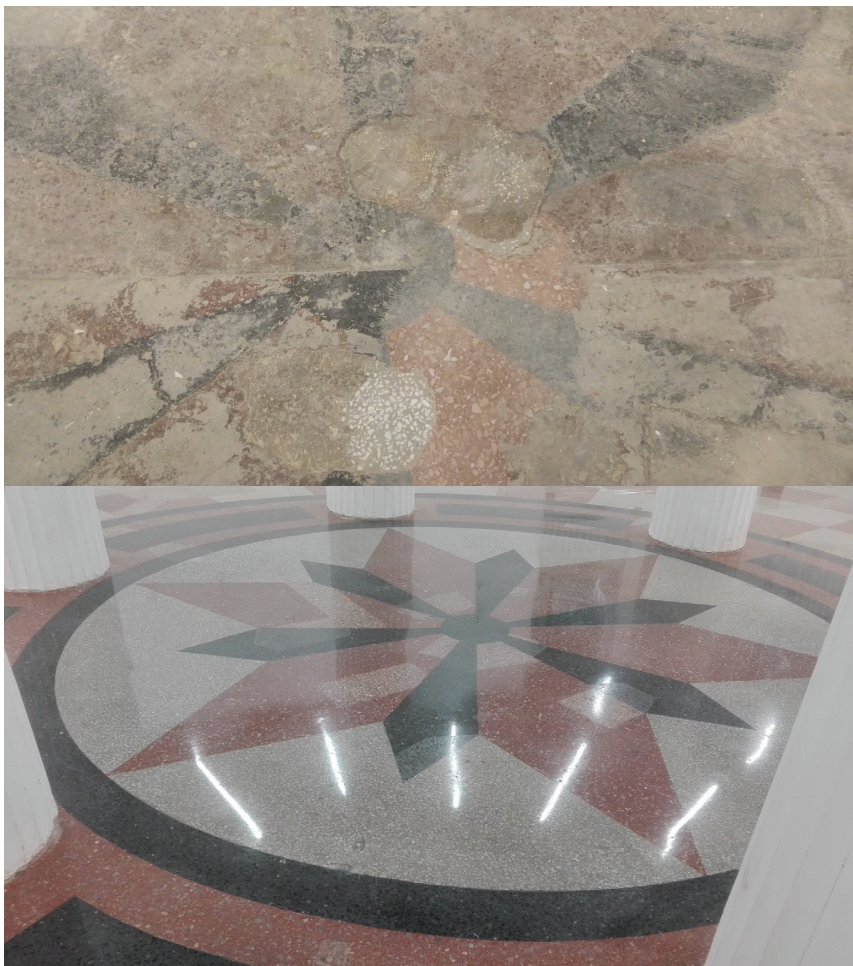
Fot. 4. Posadzka typu lastrico przed i po naprawie [M3]

Przy rewitalizacji i naprawach posadzek lastrico w obiektach zabytkowych istotnym problemem są estetyczne oraz trwałe naprawy warstwy wierzchniej z ubytkami kruszywa i miejscowymi wykruszeniami o większej powierzchni (fot. 4.).
