Historyczny żuraw na przekonstruowanym fragmencie oryginalnej estakady jako pomnik Stoczni Gdańskiej

Streszczenie: W pracy omówiono wybrane zagadnienia z przeprowadzonych badań mających na celu ocenę możliwości pozostawienia historycznego żurawia 642-24 na estakadzie B-5 w obecnej lokalizacji po modyfikacji jej schematu statycznego. Zmiana miałaby polegać na skróceniu konstrukcji jedenastoprzęsłowej do dwóch lub jednego przęsła. W referacie zawarto: ocenę aktualnego stanu technicznego obiektu, prezentację zakresu obliczeń MES, opis przyjętych schematów obciążeń, przedstawienie wyników obliczeń statycznych i wymiarowania elementów ustroju, sprawdzenie globalnej i lokalnej stateczności oraz charakterystyk dynamicznych konstrukcji.

Historical crane on the redesigned original trestle bridge as a memorial of Gdansk Shipyard

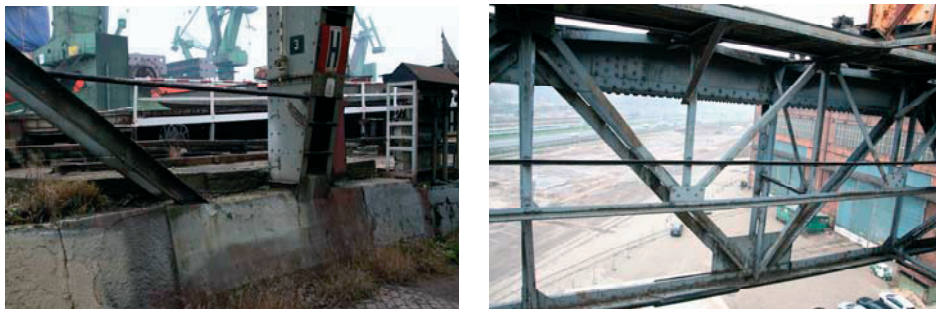
Rys. 3. Typowe stwierdzone uszkodzenia konstrukcji

Ogólnie mówiąc, na stalowych dźwigarach kratowych, słupach i konstrukcyjnych elementach dźwignicy stwierdzono głównie występowanie lokalnych ognisk korozyjnych i ubytków powłok malarskich (rys. 3). W przypadku stóp fundamentowych występują spękania i lokalne ubytki betonu oraz rozwarstwienia blach węzłowych. Na pomoście dla obsługi lokalnie występują przegnicia i ubytki oraz naloty organiczne. Zabytkowe stężenia w przęśle 4-5, które docelowo muszą być przeniesione do „części nowej”, są z powodu miejscowych braków powłok malarskich skorodowane w największym stopniu.

Pomimo zauważonych usterek w odniesieniu do konstrukcji stalowej nie stwierdzono występowania objawów, które mogłyby świadczyć o znacznym spadku nośności czy przeciążeniu „części nowej” estakady.

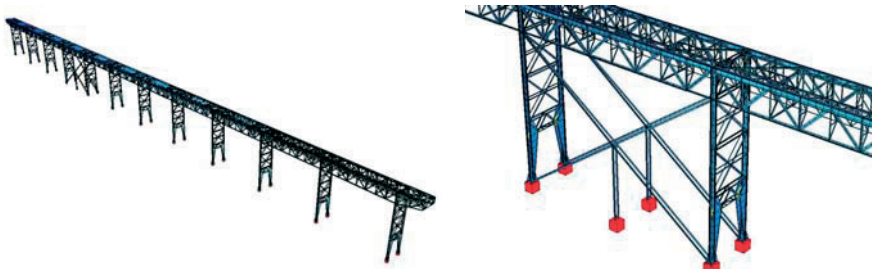
Rys. 4. Wizualizacja schematu obliczeniowego konstrukcji M1 (cała estakada)

M1 - cała konstrukcja, tj. 11 przęseł w układzie przegubowym i utwierdzonym (rys. 4),
