*Andrzej Markiewicz\**, *Jarosław Suchan\*\**, *Ryszard Tomanik\*\*\**

## EKSPLOATACJA GÓRNICZA A ZUSKOKOWANIE SPĄGOWEJ PARTII UTWORÓW CECHSZTYŃSKICH W KOPALNI „RUDNA” KGHM POLSKA MIEDŹ SA

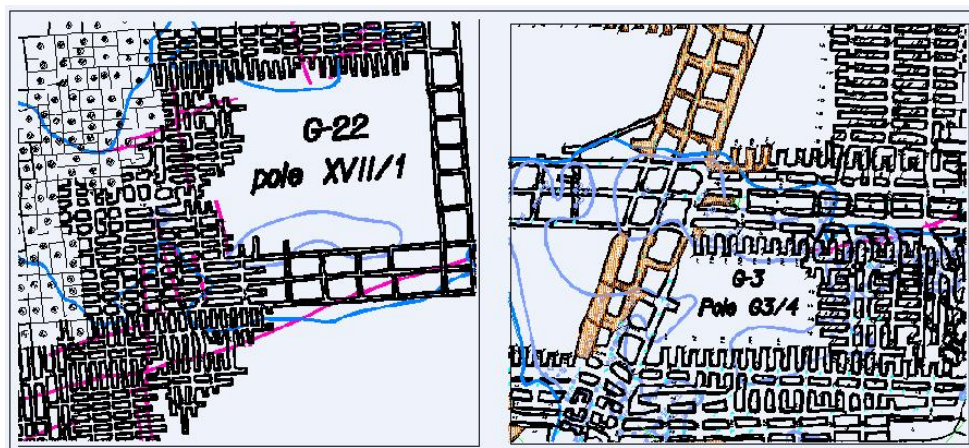
Rys. 4. Szkic sytuacyjny frontu pola XVII/1 i G3/4

W polu XVII/1 i G3/4 (rys. 4) napotkano specyficzne warunki geologiczno-górnice, które spowodowały zatrzymanie postępu frontów eksploatacyjnych w rejonie wyrobisk północno-wschodnim skrzydle pola XVII/1 oraz południowo-zachodnim skrzydle pola G2/4. Obydwa te skrzydła związane są z północno-wschodnim skłonem elewacji stropu piaskowca.

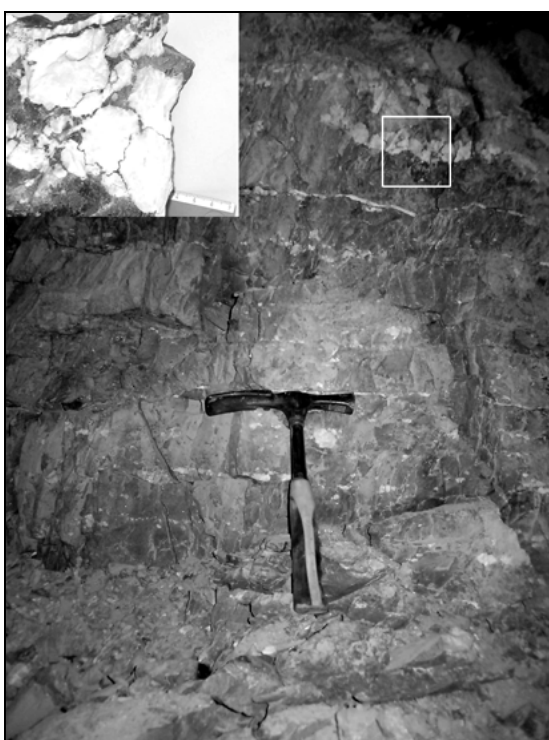
Rys. 5. Profil skał dolomitycznych w wyrobisku w centralnej części elewacji

W rejonie pasa P20a ai P21a na przestrzeni od zrobów do wysokości komory K13, 0,4 m poniżej stropu wyrobiska, czyli około 4,0 m ponad stropem piaskowca, w centralnej części elewacji, przebiega 10÷15 cm strefa ścięciowa z nieregularnymi, zdeformowanymi wtórnymi oczkami anhydrytu. Oczka są zniekształcone, nasunięte na siebie, a na ich obrzeżach wy-

kształcone są drobne spękania ścięciowe (rys. 5). Pomędzy komorami K12 a K13 ten horyzont z wtórnym anhydrytem przestaje wykazywać deformacje ścięciowe krawędzi oczek, a następnie zanika. Dolomit w odsłonięciu przypomina dolomit wapnisty, jest jednak częściowo zbrekcjowany w mikroskali, poprzecinany poziomymi spękaniem, wypełnionymi anhydrytem, nieregularnymi formami wtrąceń anhydrytowych (m.in. w postaci oczek). W opisywanym rejonie do wysokości komory K10 występuje piaskowiec o spoiwie anhydrytowym o miąższości do 1,5 m. Pozostałe piaskowce tego rejonu często posiadają spoiwo węglanowe lub węglanowo-anhydrytowe, do anhydrytowego.

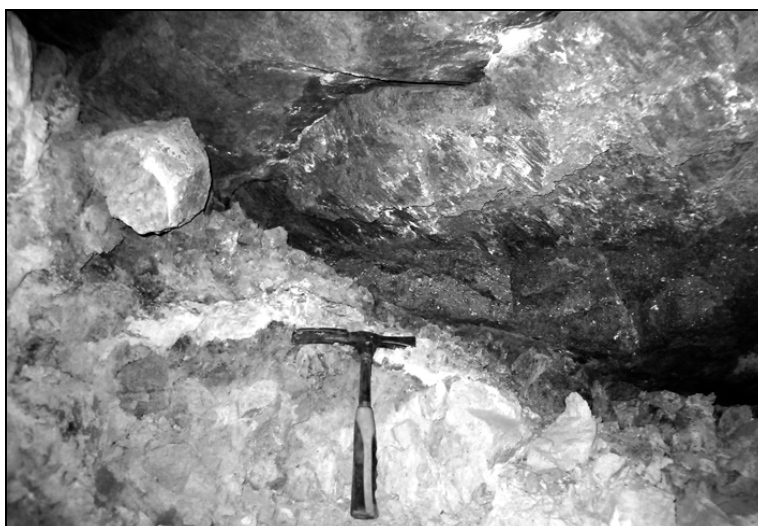
**Rys. 6.** Tektoniczna przebudowa ławic dolomite smugowanego na NE skłonie elewacji

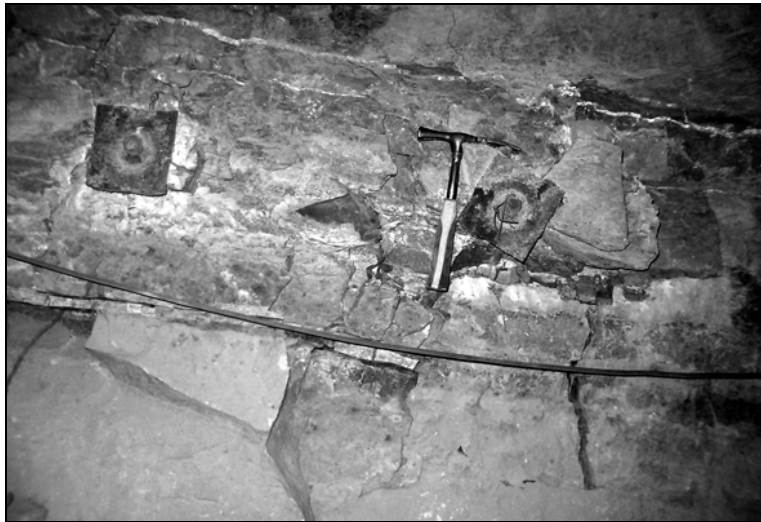
**Rys. 7.** Szczeliny wypełnione anhydrytem oraz tektonicznie naruszona spągowa strefa warstw cechstynu

Przed frontem opisywanych komór wzdłuż pochylni C-20 występuje wąska warstwa zaburzonego tektonicznie dolomitu, ograniczona do dolomitu smugowanego oraz dolomitu granicznego typu B (rys. 7). Odsłonięcie spągowej części serii węglanowej nie przekracza

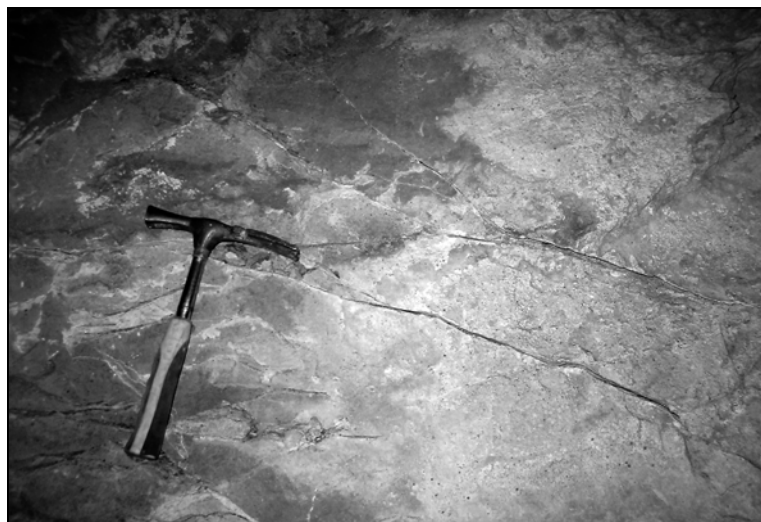
**Rys. 8.** Ślady spękań w piaskowcu wypełnione siarczanami

tu 1,5 m. Występuje tu również piaskowiec o spoiwie anhydrytowym o miąższości do 2,1 m. W części piaskowca odsłoniętego w wyrobisku zaobserwować można nieregularne szczeliny, podkreślone substancją siarczanową. W piaskowcu występują szczeliny wypełnione substancją siarczanową. Te wcześniejsze założenia wykorzystują współczesne pęknięcia od eksploatacyjne biegnące wzdłuż pierwotnie wykształconych powierzchni naprężeń (rys. 8).
