*Tadeusz Mikoś\*, Janusz Chmura\**

## PROBLEMY TECHNICZNE ODWODNIENIA, STABILIZACJI I MODERNIZACJI CZĘŚCI ZABYTKOWEJ TWIERDZY W SREBRNEJ GÓRZE

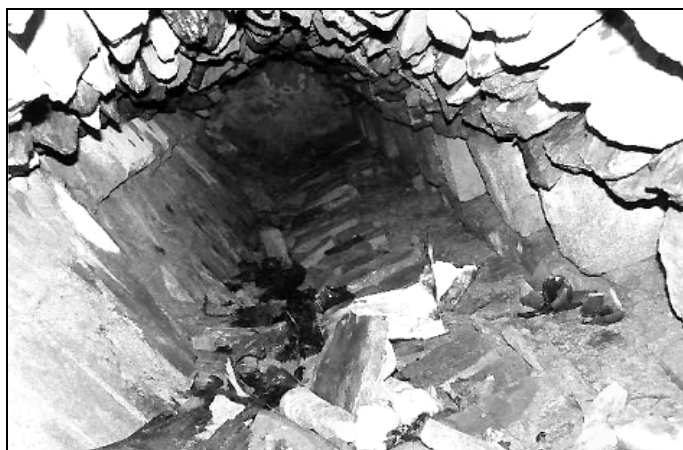
Przyczyny zniszczenia systemów odwadniających należy upatrywać w wieku obiektu, kolmatacji materiału pierwotnego nasypu, powstaniu szczelin i pęknięć wywołanych zarówno systemem korzennym drzew i krzewów, jak i cyklicznym, wtórnym i o coraz większym zasięgu przemarzaniem. W wyniku braku drożnej instalacji odwadniającej, wywołanej powyższymi czynnikami, mury zewnętrzne wykonane z bloków kamiennych także zostały uszkodzone. Mechanizm niszczenia najczęściej rozpoczyna się od odspojenia najwyższego rzędu bloków (krawężnika). Wody opadowe pierwotnie spływające po licu muru zaczynają migrację pomiędzy ich wewnętrzną płaszczyzną a murami ceglany, poprzez nasyp wypełniający tę przestrzeń. Każdorazowy większy opad powoduje kolejną, coraz większą destrukcję. Wody opadowe spływające częściowo na dziedziniec Donżonu przenikają do niższych kondygnacji na kontakcie ścian bocznych i skały pierwotnej znajdującym się bezpośrednio pod powierzchnią dziedzińca (rys. 4). Sytuacja ta wymaga uszczelnienia

Rys. 4. Widok kanału odwadniającego zbierającego wody opadowe z kierunku od muru dziedzińca ze spływem w kierunku na mur zewnętrzny Donżonu

całej powierzchni dziedzińca, z jednoczesnym odprowadzeniem wód opadowych z dachu i dziedzińca Donżonu i wyprowadzeniu jej poza obiekt.

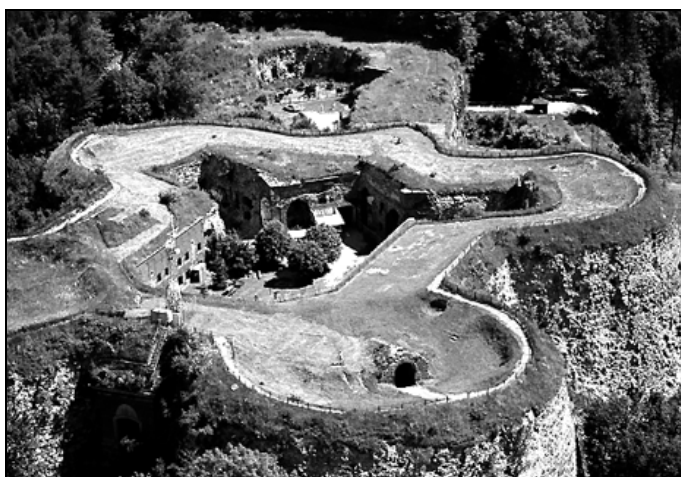
Rys. 5. Widok Donżonu z ubytkami krawężnika muru zewnętrznego

- odtworzenie krawężnika muru zewnętrznego i wewnętrznego krawędzi dachu (rys. 5);
- usunięcie w całości nasypu humusowego na dziedzińcu, i zastąpienie go warstwą tłucznia (lub żwiru) płukanego o granulacji do 0÷35 mm;
- usunięcie i ponowne odtworzenie istniejących nasypów na dachu Donżonu;
- wyczyszczenie i lokalne naprawy starego systemu odwadniającego dachu, który stanowić będą ciągi ułatwiające osuszenie nienaruszonego nadkładu, pełniące jednocześnie funkcję odgazowania;
- wykonanie liniowego odwodnienia dziedzińca w fazie realizacji jego nawierzchni ostatecznej.
