*Janusz Jankowski\*, Bronisław Pawszok\*\**

## ZAGROŻENIE TĄPANIAMI PODCZAS EKSPLOATACJI ŚCIANY 8 W POKŁADZIE 510 WARSTWA DOLNA W KWK „BOBREK-CENTRUM”

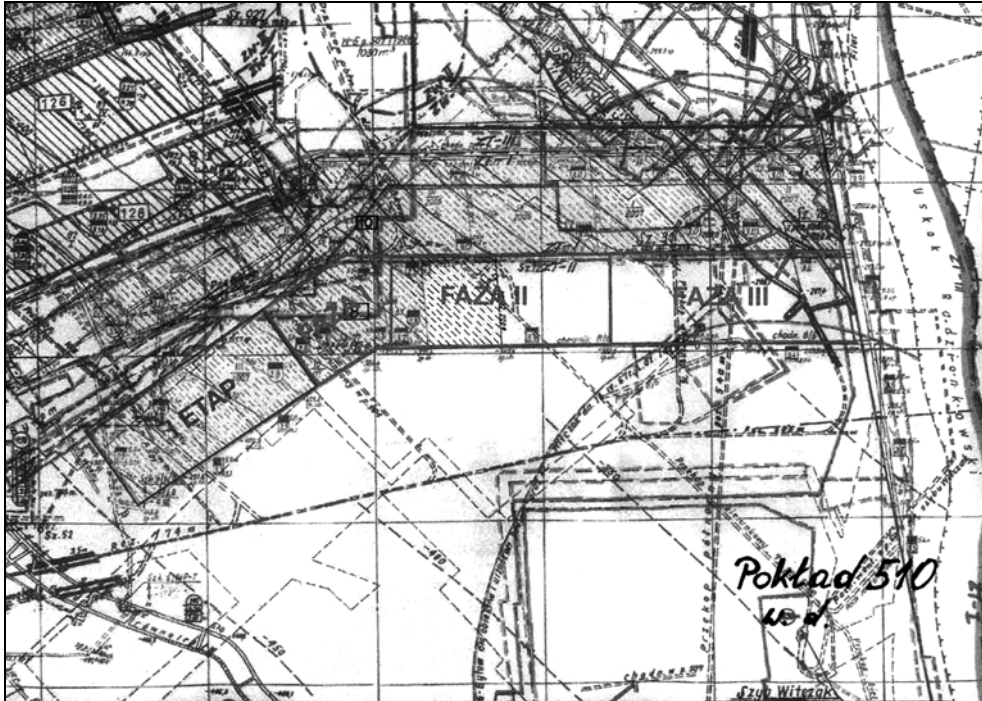
Rys. 1. Mapa pokładu 510 warstwa dolna z zaznaczeniem parceli ściany 8

Parcela ściany 8 w pokładzie 510 warstwa dolna (rys. 1) zlokalizowana jest w północno-wschodniej części Obszaru Górniczego „Bytom-Centrum I” KWK „Bobrek-Centrum”, w obszarze filara ochronnego miasta Bytom i właśnie ze względu na ochronę zabudowy powierzchniowej przyjęto eksploatację ściany 8 systemem podsadzkowym z ograniczeniem jej wysokości do 2,8 m. Eksploatacja ściany 8 uruchomiona została 7 maja 2007 r. z przecinki rozruchowej wykonanej między chodnikami 8/6 i 10/8.

Z uwagi na zróżnicowanie warunków geologicznych i górniczych występujących w pozostałej do wybrania części parceli ściany 8, dla doboru optymalnych dla danych warunków zasad profilaktyki tapaniowej, pole wybiegu ściany 8 podzielone zostało na 3 fazy prowadzenia eksploatacji (rys. 1), tj.:

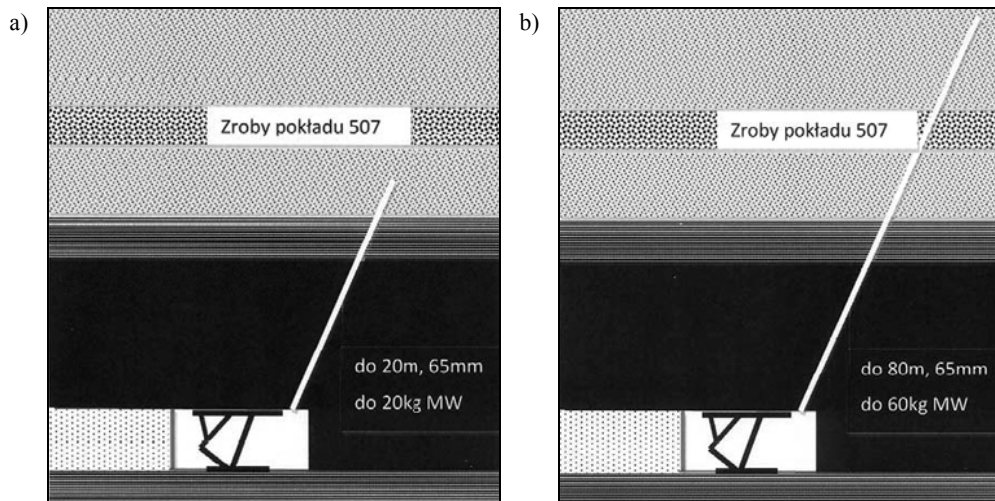
**Rys. 2.** Schemat wiercenia otworów torpedujących:  
a) otwory długości 15-20 m; b) otwory długości 60-80 m

- 1) z częstotliwością co 5 kroków podsadzki (10,5 m) strzelania torpedujące strop w bezpośrednim sąsiedztwie krawędzi pokładu 507 wykonywane ze ściany 8 dwoma otworami strzałowymi, ładunkiem 80÷120 kg MW; jeden otwór równoległy do frontu ściany a drugi ukośnie (nad pole); otwory wykonane są w taki sposób, aby ich dna znajdowały się w warstwie piaskowca zalegającego nad pokładem 507 (pod pokładem 506); długość otworów: 60÷80 m; średnica:  $\varnothing$  76 mm; minimalny ładunek: 40 kg (rys. 2b);

- 2) z częstotliwością co 5 kroków podsadzki (10,5 m) strzelania torpedującego strop nad ścianą 8, w bezpośrednim sąsiedztwie krawędzi pokładu 507 ze ściany 8, 2÷6 otworami strzałowymi, ładunkiem 40÷140 kg MW; otwory wykonywane są z ustawienia wiertnicy zabudowanej wachlarzowo pod kątem 20÷30°, od kierunku prostopadłego do frontu ściany; ich dna sięgać będą pod spąg pokładu 507 bez przebicia do tego pokładu; długość otworów: 15÷20 m; średnica:  $\varnothing$  76 mm; ładunek minimalny na otwór: 20 kg MW; czas wyczekiwania: minimum 2 godziny (rys. 2a);

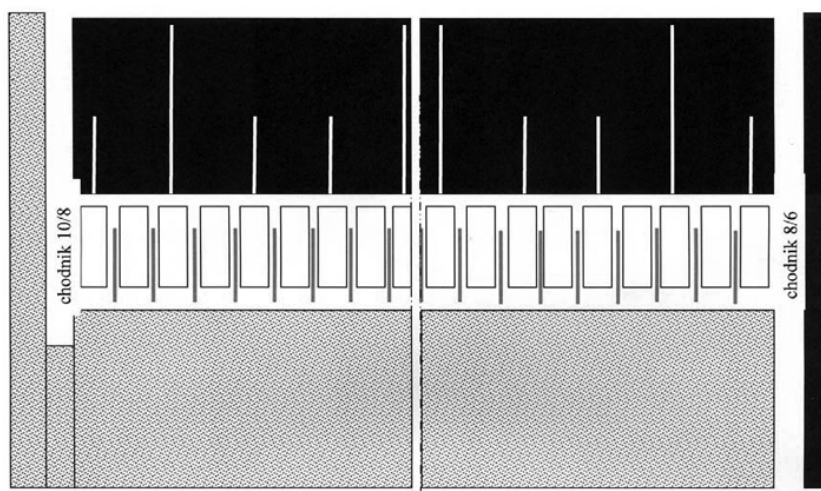
**Rys. 3.** Schemat rozmieszczenia otworów strzałowych do łączonych strzelań (wstrząsowo-kamufletowych)

- 4) z częstotliwością co 2,1 m (krok podsadzki) strzelania kamuflętowe w czole ściany z wykorzystaniem otworów o długości do 6 m i średnicy 42 mm, wierconymi co 4 sekcje obudowy zmechanizowanej (na odcinku 30 m przed i za rzutem pozornej krawędzi „zawał – podsadzka” w pokładzie 507 wierconymi co 2 sekcje obudowy zmechanizowanej), przemiennie („w trójkąt”) na wysokościach ok. 0,8 i 1,2 m od spągu pokładu, skierowanymi do dołu. Ładunek MW na otwór: do 3 kg MW (rys. 3).

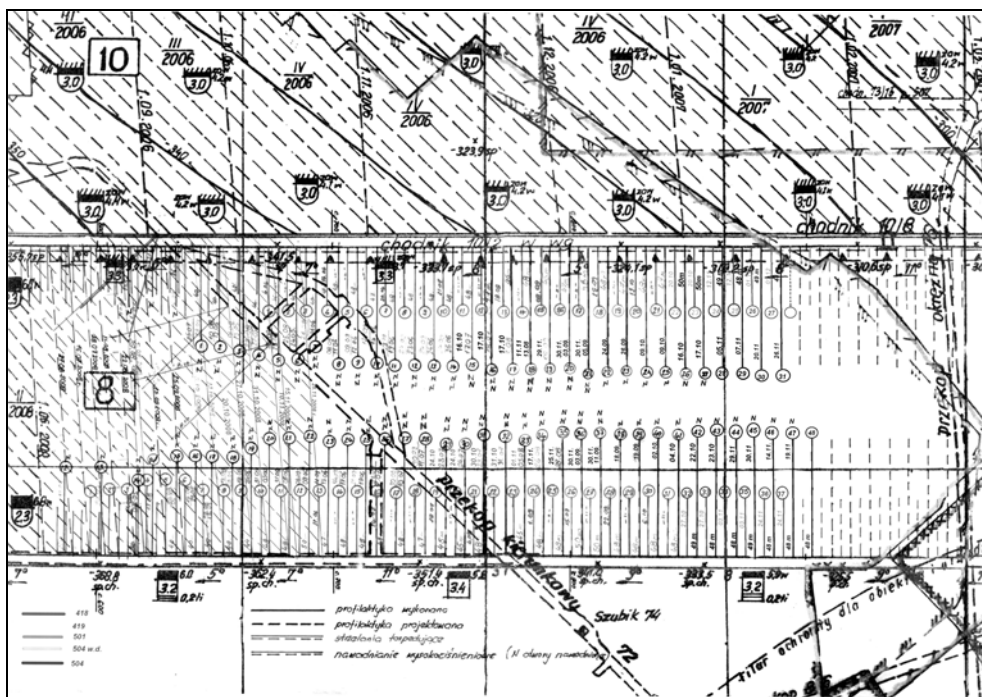
Rys. 4. Pełny zakres zastosowanej profilaktyki tapaniowej

Z analizy warunków geologiczno-górnicznych wynikało, iż po zmianie kierunku ściany i przejściu jej frontu poza zasięg oddziaływania zaszłości górniczych (w szczególności krawędzi pokładu 507), prawdopodobny jest spadek aktywności sejsmicznej. W związku z czym Kopalnia zamierzała złagodzić rygory profilaktyki tapaniowej i zwiększyć postęp ściany 8. W praktyce okazało się, że aktywność sejsmiczna się nie zmniejszyła a po przejściu frontu ściany za krawędź pokładu 507 nastąpił nawet okresowy wzrost aktywności: od 8 kwietnia 2008 r. do 9 maja 2008 r., kiedy to wystąpiło 7 silnych wstrząsów w tym wysokoenergetyczny (o energii  $8 \cdot 10^6$  J). Po przejściu frontu ściany za krawędź pokładu 507 zweryfikowano i usystematyzowano zasady prowadzenia aktywnej profilaktyki tapaniowej w celu dostosowania jej do zmienionych warunków górniczych i rejestrowanej aktywności sejsmicznej, tj. odstąpiono od strzelań w warstwach piaskowca nad pokładem 507 (z uwagi na brak możliwości ich kontynuowania), zwiększając jednocześnie zakres strzelań torpedujących z chodników przyścianowych i intensywność nawadniania calizny pokładu. Kompleksowo pełny zakres stosowanej aktualnie aktywnej profilaktyki tapaniowej przedstawia poniższy fragment parceli ściany 8 w pokładzie 510 (rys. 4).
