Jan Macuda*, Stanisław Dubiel*

OCENA WPŁYWU OTWARTEJ ERUPCJI ROPY NAFTOWEJ NA ŚRODOWISKO GRUNTOWO-WODNE NA PRZYKŁADZIE OTWORU DASZEWO-1**

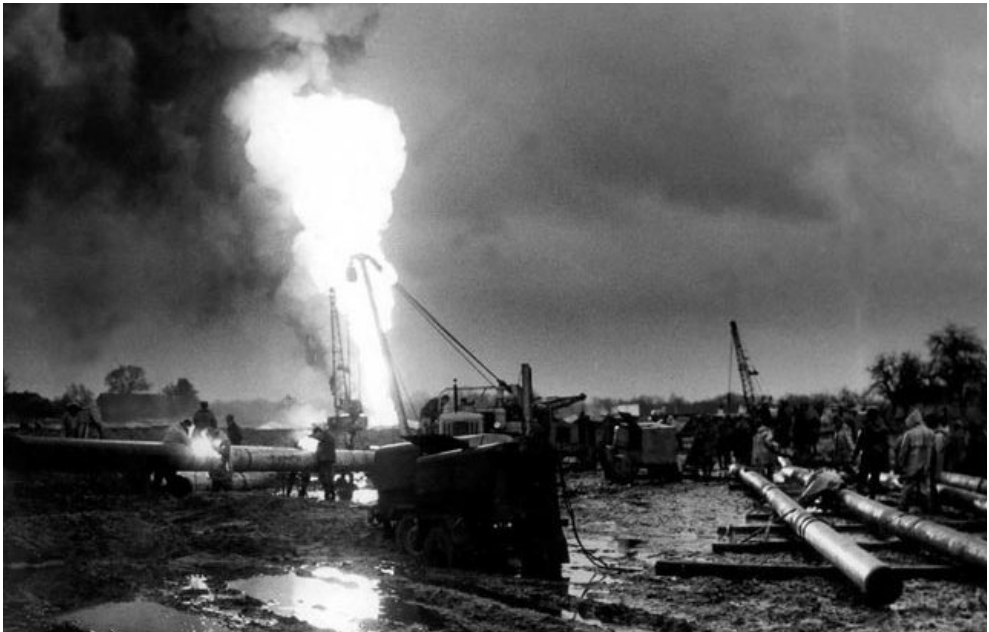
Na rysunku 1 przedstawiono widok wiertni w trakcie prowadzenia akcji ratowniczej.

Rys. 1. Widok terenu wiertni „Daszewo-1” w trakcie trwania akcji ratowniczej [5]

Praktycznie natychmiast przystąpiono do akcji ratowniczej, a dla powstrzymania rozlewu ropy naftowej wraz z dużymi ilościami wody użytej do schładzania wylotu otworu i przedostania się tej mieszaniny do rzeki Radew, wykonano ziemne wały ochronne w odległości 180 m od otworu. Z dostępnych dokumentów [1, 2] z przebiegu likwidacji awarii wynika, że podczas akcji ratowniczej trwającej 33 dni przedostało się do środowiska

W wyniku zaistniałej erupcji, w promieniu 600 m od otworu teren uznano za zdegradowany, a na obszarze 27 ha stwierdzono zanieczyszczenie gleb i gruntów ropą naftową.

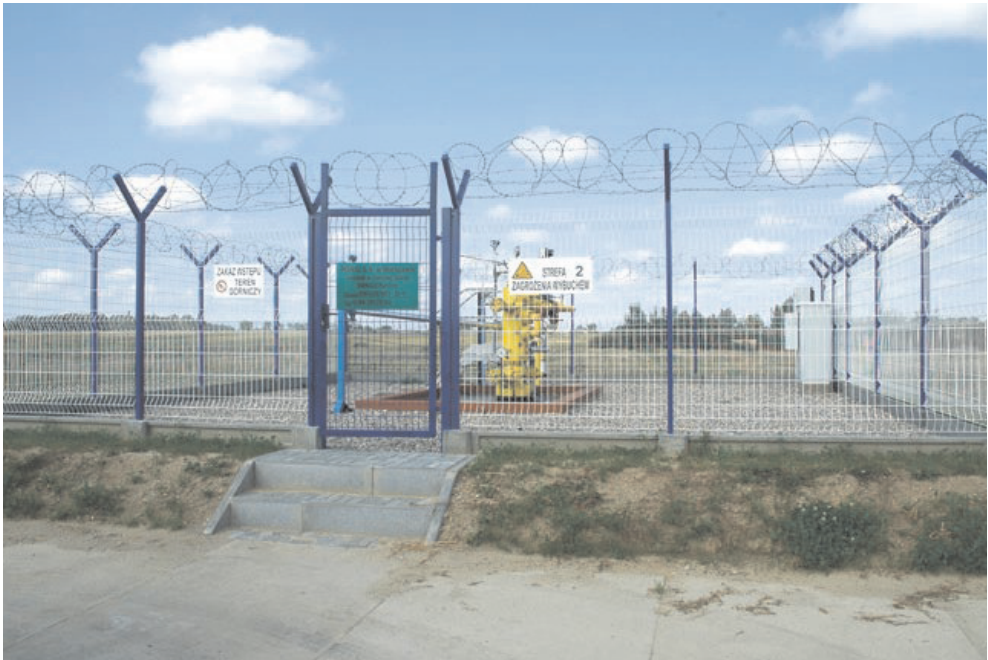
Rys. 2. Widok napowierzchniowego wyposażenia odwiertu „Daszewo-1” dla celów PMG [5]

zynu przewiduje budowę PMG o pojemności czynnej 30 mln m³ gazu. Dla potrzeb technologicznych budowanego PMG wykorzystane zostaną dwa istniejące odwierty robocze „Daszewo-1” i „Daszewo R-1k”. Ten ostatni wykonany został jako odwiert kierunkowy w ramach akcji ratowniczej, w celu likwidacji erupcji poprzez uszczelnienie dolnej części otworu „Daszewo-1”. W odwiertach tych zostały wykonane prace rekonstrukcyjne w celu poprawy ich stanu technicznego i dostosowania dla celów technologicznych PMG. Na rysunku 2 przedstawiono napowierzchniowe wyposażenie odwiertu „Daszewo-1”.
