**DOŚWIADCZENIA ZWIĄZANE
Z BUDOWĄ POLIGONU BADAWCZEGO
DLA NISKOENERGETYCZNYCH ŹRÓDEŁ ENERGII
UZYSKIWANYCH Z GÓROTWORU NA TERENIE
VSB – UNIWERSYTET TECHNICZNY W OSTRAWIE-PORUBIE******

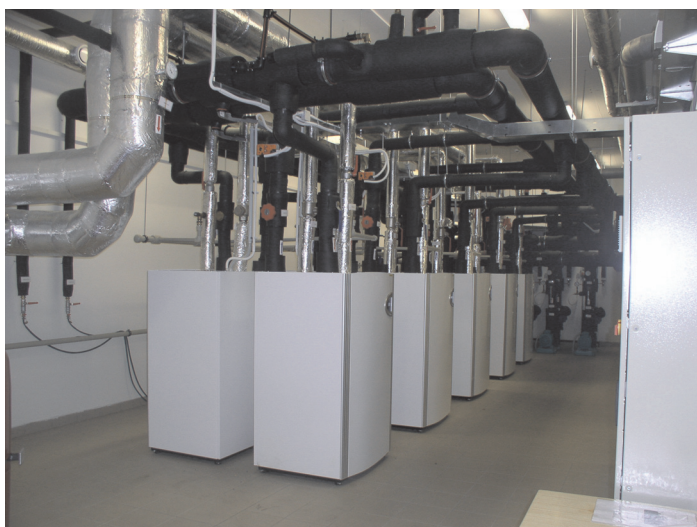
Rys. 2. Widok pomieszczenia z zainstalowanymi pompami ciepła Greenline D70 w części piwnicznej nowej auli VSB-TU Ostrawa

System pomp ciepła zainstalowanych na potrzeby obsługi auli wraz z CTI posiada 700kW mocy i jest obsługiwany szwedzkimi pompami IVT Greenline D70 z sieci 110 odwiertów o głębokości 140 m (łącznie długość otworów wynosi 15 400 m). Cały układ otworów oraz system przyłączy znajduje się pod parkingiem auli oraz nowej biblioteki VŠB-TU Ostrawa. Natomiast same pompy ciepła zainstalowano w części piwnicznej auli. Wygląd pomieszczenia, w którym zlokalizowanego system pomp ciepła wraz z osprzętem w podziemiach auli przedstawiono na rysunku 2.

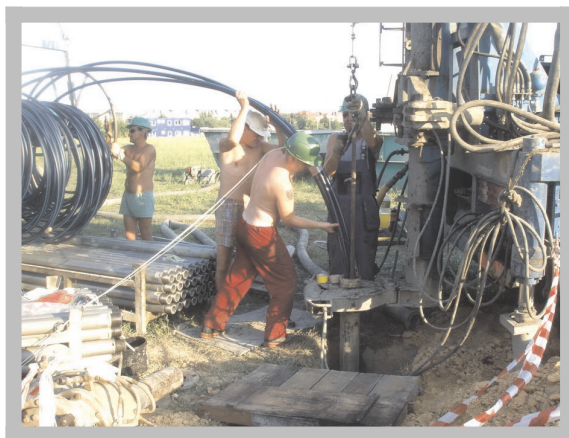
Rys. 5. Zapuszczanie rurek kolektorowych 32 mm wraz kolumną do iniektowania otworu oraz zestawami czujników

Proces zapuszczania kolektorów PE wraz z czujnikami przedstawiono na rysunku 5. W celu uniknięcia pomyłek obie linie – wejściowa i wyjściowa – zostały oznaczone odpowiednimi kolorami, jak również czujniki i ich okablowanie zostało w odpowiedni sposób oznakowane.

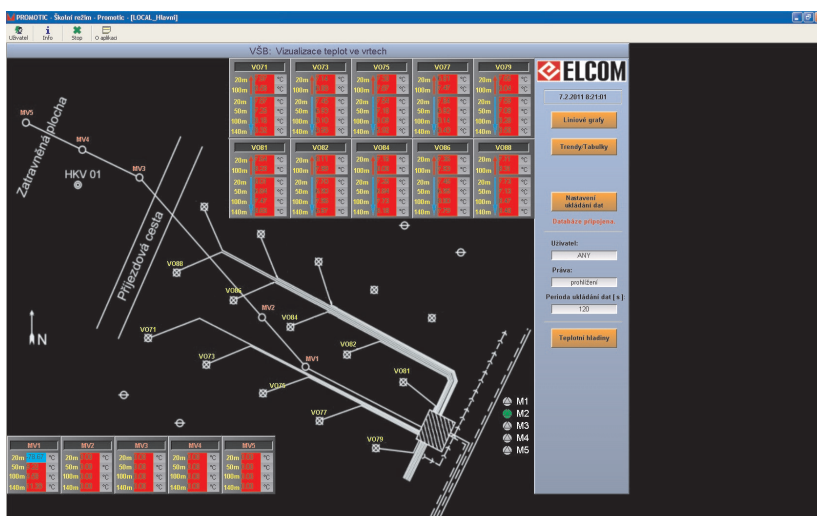
Rys. 8. Wizualizacja danych pomiarowych pochodzących z systemu Promotic

Wizualizację danych z poszczególnych otworów wykonanych przez oprogramowanie systemu pomiarowego pokazano na rysunku 8. Natomiast przebieg temperatur w funkcji głębokości otworu z uwzględnieniem czasu pomiaru wygenerowany przez system przedstawiono na rysunku 9.

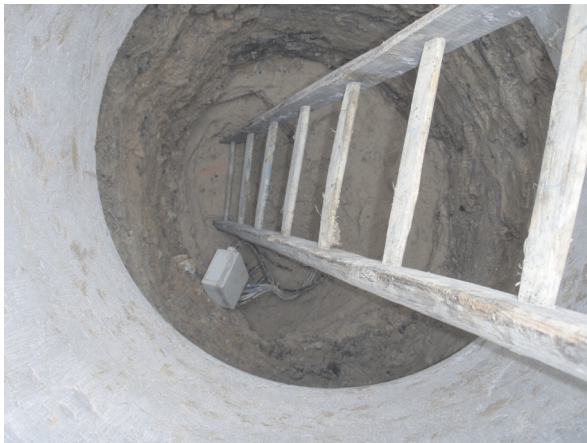
Rys. 10. Widok na odkopaną skrzynkę w szybiku otworu VO71

powierzchnią ziemi. Dalszy wzrost błędnych wskazań przesądził sprawę i podjęto decyzję o odkopaniu skrzynek znajdujących się w szybikach w celu wykonania ich inspekcji. Na rysunku 10 pokazano miejsce w szybiku, w którym ulokowane są skrzynki przyłączeniowe aparatury kontrolno pomiarowej. Zainstalowanie nadajników GPS w skrzynka ułatwiło ich odszukanie pod ziemią.
