Marian Lipiński, Feliks Czarnociński
Instytut Inżynierii Rolniczej
Akademia Rolnicza w Poznaniu

BADANIA LEGOWISK DLA KRÓW NA STANOWISKACH POKRYTYCH BRUKIEM DREWNIANYM

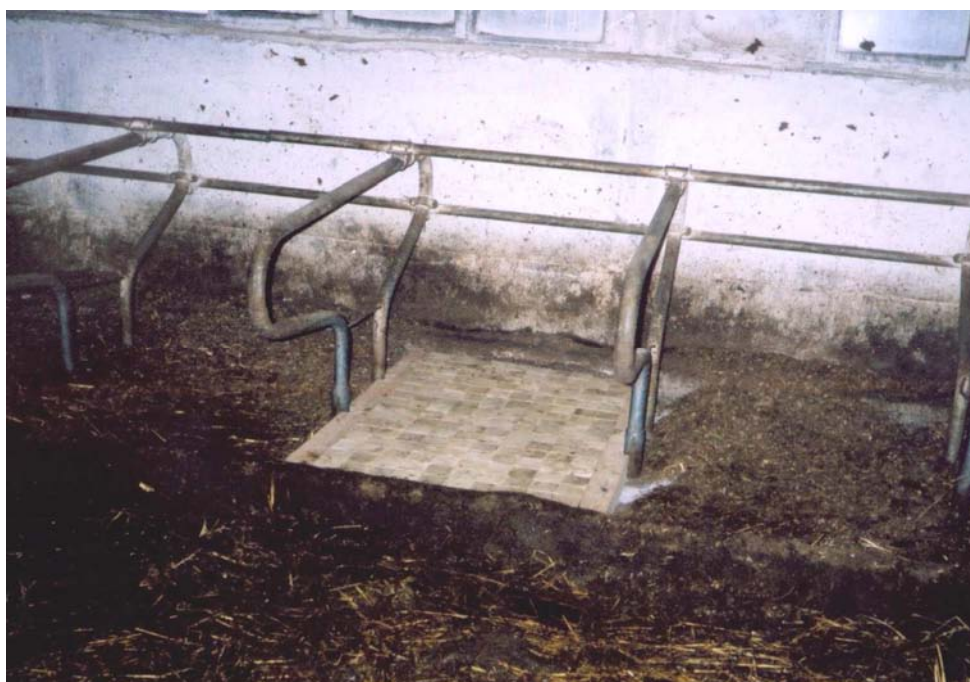
Rys. 1. Widok legowiska pokrytego brukiem drewnianym (bezpośrednio po zamontowaniu)

Fig. 1. Sight of the wooden pavement stand (directly after installing)

Kostki bruku drewnianego układano tak, aby słoje były w układzie pionowym. Ułożenie takie zmniejsza rozsadzanie na boki, ponieważ z wcześniejszych badań wynikało, że pod działaniem gnojowicy bydłowej kostki grochodrzewu pęcznieją w mniejszym stopniu w poprzek włókien, a także zamoczona powierzchnia stanowiska jest mniej śliska. Po ułożeniu, kostki dość ściśle przylegały do siebie i tylko

w niewielkim stopniu występowały nieznaczne szczeliny. W trakcie badań zapełniły się one trocinami i zanieczyszczeniami. Przez pierwsze dwa tygodnie żadna z krów w ogóle nie weszła na badane powierzchnie brukowe (rys. 1). Należy przypuszczać, że było to w znacznej mierze spowodowane nieufnością zwierząt do wszelkiego rodzaju nowości.

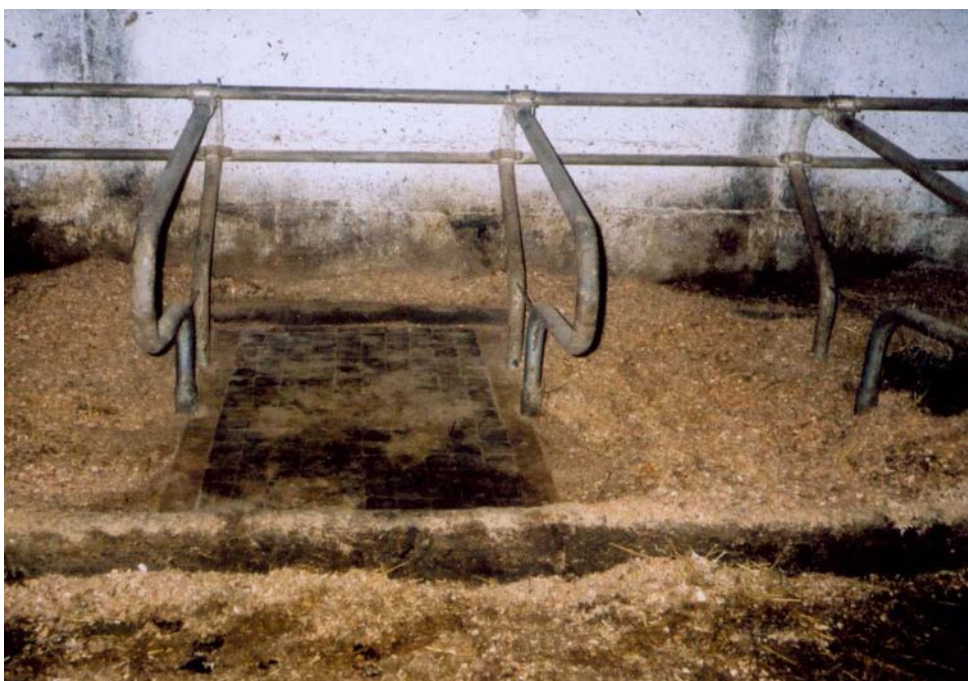
Rys. 2. Widok legowiska pokrytego brukiem drewnianym (po okresie obserwacji)
Fig. 2. Sight of the wooden pavement stand (after the period of observation)

Na skutek użytkowania legowisk przez zwierzęta zmieniła się barwa ich powierzchni (rys. 2). Po okresie obserwacji są one ciemniejsze; pojawiły się też na nich zabrudzenia, które można jednak łatwo usunąć. Natomiast nie ma żadnych ubytków materiału, czy innych uszkodzeń mechanicznych.
