# Funkcja wypoczynkowa a krajobraz wsi górskich Sudetów Wschodnich – studium przypadku czy determinacji

Jerzy Oleszek

The Holiday Functions  
but the Landscape  
of the Mountain's  
Village Eastern  
Sudeten Mountains –  
the Case Study or the  
Determination

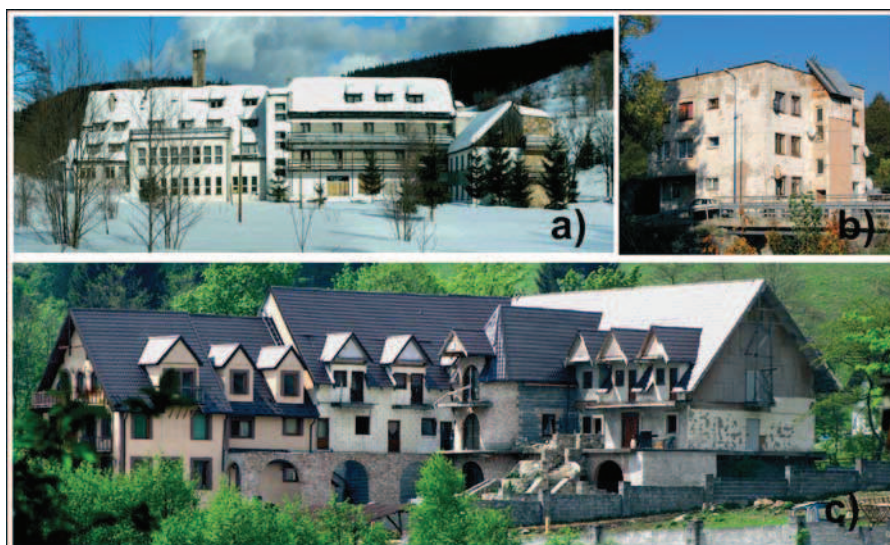
Ryc. 1. Obiekty wypoczynkowe

a) dom wypoczynkowy „Orlik” we wsi Orłowiec; b) dom wypoczynkowy „Bolko”, dziś obiekt mieszkalny we wsi Nowy Gierałtów; c – dom wypoczynkowy w budowie – wieś Orłowiec

budynek mieszkalny) – ryc. 1b. Oba obiekty swoją bryłą w żaden sposób nie korelują z miejscową formułą budowlaną z tzw. rodzimym stylem (*heimliche Bauwesen*). To budynki, które reprezentują układ wówczas „obowiązujący”. Przecież podobną, jeśli nie identyczną, formułę nie trudno spotkać w innych rejonach kraju. Taki panował, nie tyle trend budowlany, co stypizowany model – przyjęty lub narzucony. Nie zwracano uwagi na regionalizm.

Budynek DW „Orlik” wyróżnia wielkość i kubatura obiektu. Pomimo iż nie jest to budynek wysoki (tylko 2-3 kondygnacje z poddaszem użytkowym), jednak w skali innych budynków, stwarza wrażenie ogromu i gigantomanii. Obiekt zlokalizowano w miejscu centralnym wsi, w pobliżu tutejszego, reprezentującego określony styl kościoła. Sąsiedztwo nadaje szczególne znaczenie, bowiem zaburzono określoną harmonię form zabudowy. Krajobraz tego miejsca został zdeformowany. Dodatkowo obiekt nie jest użytkowany, pusty, widać potężne zaniedbanie, dekapitalizację i dynamicznie postępujące zużycie techniczne. Z pewnością nie wspomaga to ogólnej estetyki miejscowości.

Elementem, który tylko pogarsza jakość miejscowej jednostki krajobrazowej w Orłowcu, jest budowany od 2004–05 roku nowy ośrodek wypoczynkowy – ryc. 1c. Analiza istniejącej formy rodzi pytanie o nawiązanie do miejscowego stylu. Istniejąca postać, detale czy

format oraz stylistyka okien razi pojęcie estetyki. Zastanawiającym może być fakt wydania pozwolenie na wznoszenie takiego obiektu w tym regionie. A może powstał w wyniku samowoli wykonawcy? Niekorzystnie świadczą o kompetencji władz odpowiedzialnych za ład przestrzenny i zachowanie cech lokalnych krajobrazu.

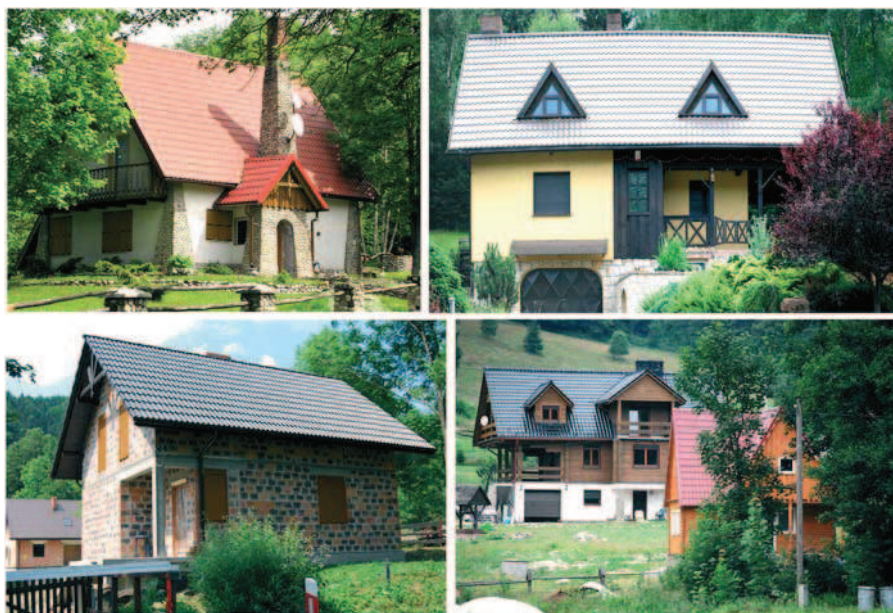
Ryc. 2. Domy weekendowe we wsi Orłowiec

Zdziwienie może budzić fakt tak dużego ilościowo, zagospodarowania w formie domów letniskowych oraz ogromna różnorodność form i stylów budowlanych obiektów. Nie wystarczyłoby tu tylko zachowanie rodzaju dachu, czyli dachu dwuspadowego. Ważny jest np. kąt pochylenia połaci dachowej, forma i proporcja lukarn, proporcja budyn-

ku, szczególnie w relacji szerokość – długość, czy wysokość szczytu. Należałoby zwrócić uwagę na niespotykane w regionie sytuowanie piwnic na poziomie „0”, skalę obiektu, stosowanie tarasów, nie zapominać o otworach okiennych i formie stolarki okiennej – ryc. 2. Interesujący jest fakt, iż występują obiekty, które swoją bryłą i skalą wskazują na dom jednorodzinny, często z możliwością całorocznego użytkowania oraz niewielkie obiekty murowane bądź drewniane, których formuła już jednoznacznie kwalifikuje je jako letnie domy weekendowe bądź wakacyjne. Obie wyszczególnione postacie budynków użytkowane są sezonowo.

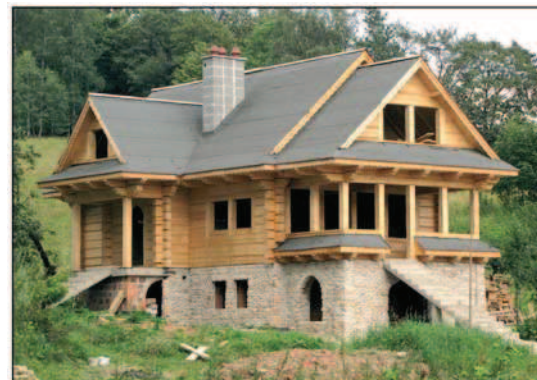
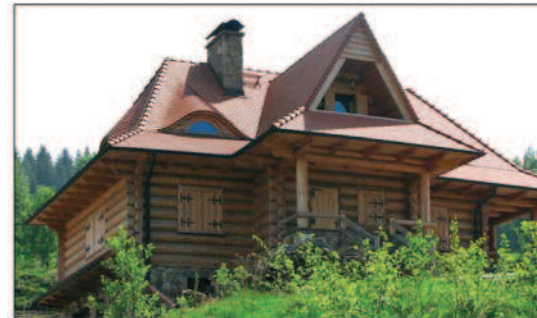
Ryc. 3. Domy weekendowe reprezentujące podhalański styl budowlany – wieś Orłowiec

lizowanej na formie podhalańskiej, formuły niektórych obiektów – ryc. 3. Ta niekorzystna sytuacja powinna zostać nagłośniona. Wskazuje się, że obszar wsi objęty jest zakresem terytorialnym Śnieżnickiego Parku Krajobrazowego, a to zobowiązuje do poważnych działań. Poza tym w obowiązujących dokumentach polityki przestrzennej wyraźnie zaznaczono, że wieś objęta jest zasięgiem strefy krajobrazu kulturowego. Niestety, efektem jest w wielu aspektach tylko bezład.

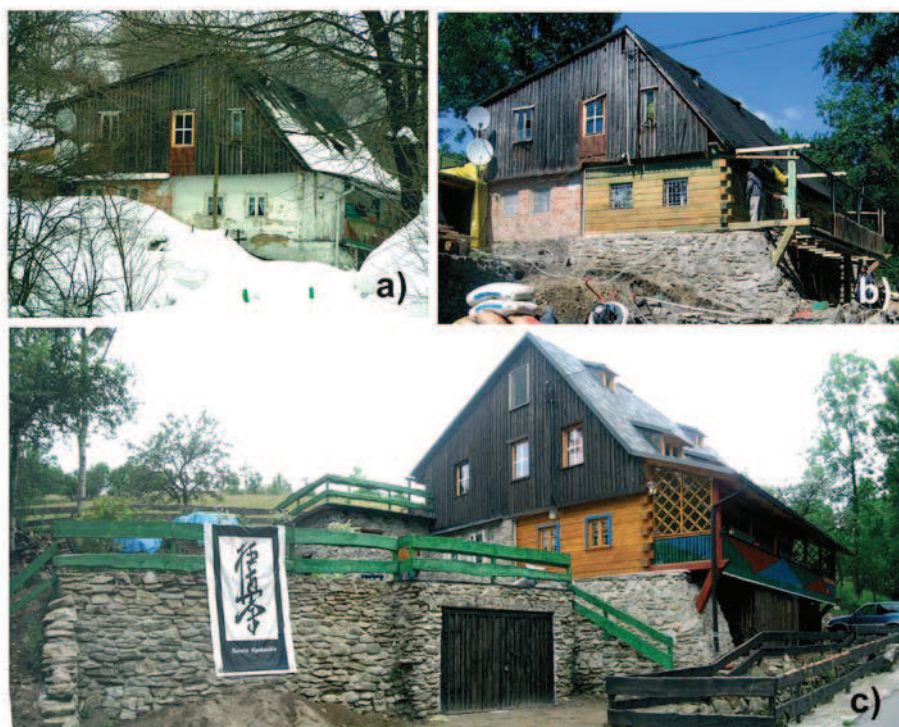
Ryc. 4. Rekonstrukcja obiektu drewnianego, stan: a) przed remontem; b) w trakcie remontu; c) aktualny, po remoncie

Z tego powodu, bezwzględnym obowiązkiem jest zachowanie wszystkich, dokumentujących tutaj szą tożsamość, cech. Interesującym staje się, więc proces faktycznej realizacji. Zagadnienie charakteryzuje się przy wykorzystaniu wprawdzie jednego, istotnego, ze względu na skalę odnowy, przykładu zlokalizowanego we wsi Lutynia. Spójrzmy na dom o konstrukcji mieszanej, gdzie jest część murowana i drewniana, gdzie zastosowano konstrukcję zrębową z charakterystycznym w regionie wzdłużnie osadzonym i częściowo osłoniętym gankiem. Stan z roku 2005, który dokumentowany jest na ryc. 4a, wskazuje na zaniedbanie, lecz z drugiej strony – także i na określoną, jeszcze zachowaną, charakterystykę stylu oraz szczegółów budowlanych. W trakcie prac remontowych – ryc. 4b – wymieniono zniszczone już zębem czasu niektóre elementy oraz zmieniono konfigurację najbliższego otoczenia. Efekt końcowy to, przedstawiony na ryc. 4c, już nowy obraz. Pod względem estetycznym zauważalna jest i duża różnica. Czy chodzi tylko

- zastosowano nieznaną w regionie węgiel (narożne połączenie belek); a przypomina się, że w regionie występuje węgiel prosty albo i to rzadziej, połączenie na tzw. „jaskółczy ogon”;
- wprowadzono ostatki, element, który w ogóle nie występuje w regionalnych wersjach konstrukcji zrębowej;

- zmiana kąta posadowienia przesuwnicy (przedłużenie połaci dachowej okrywającej ganek) oraz zastosowanie ażurowej osłony bocznej ganku, przy przekształceniu konfiguracji zbocza, nazbyt znacząco eksponuje ścianę szczytową. Może zastosowany sposób wprowadza element atrakcyjności, lepszej ekspozycji obiektu, ale zmienia i to zasadniczo, sposób postrzegania bryły budynku. Czy jest (było) to bezwzględnie konieczne – pozostawia się jako pytanie retoryczne;

- w zasadzie zachowano styl, ale zmieniono formę lukarni; co wyróżnia niepotrzebnie połąć dachową;
- wprowadzono nowy otwór okienny na ścianie szczytowej, przy kalenicy. Rozwiązanie, przy jednoczesnym zastosowaniu określonego typu okna, jeszcze bardziej deformuje typowy dla regionu szczyt budynku zrębowego i dodatkowo o różnym kącie nachylenia połaci dachowej. Zwraca się jednocześnie uwagę, że tego typu układ połaci dachowej jest już rzadkością;

- zmieniono formę i wielkość stolarki okiennej. Co najmniej dyskusyjnym jest kontynuacja,

- zmienionego przez poprzedniego użytkownika, (tylko) stylizowanej formy okna drugiej kondygnacji;
- zastosowano istotną różnorodność kolorystyki obiektu. Niepotrzebnie zachowano, wysoce kontrowersyjną, poprzednią formę kolorystyki osłony ganku. Patrząc w aspekcie wyrazu, to jest to forma oryginalna, ale nie ma żadnego związku z postacią oryginalną, źródłową;
- nadając kolor niebieski, dodatkowo w odcieniu agresywnym, niepotrzebnie wyróżniono otwory okienne ściany szczytowej. Różnorodność kolorystyki budynku razem z nowym zagospodarowaniem otoczenia z pewnością wyróżnia, może uatrakcyjnia lokalną jednostkę krajobrazową. Jednakże jest to rozwiązanie nowe, dotychczas niespotykane, a przez to zaburzające, a nawet deformujące istniejącą, historycznie ukształtowaną formułę krajobrazu wsi.
