Negatywny wpływ rekreacji na wały przeciwpowodziowe Wielkiej Wyspy we Wrocławiu

Kazimierz Chmura, Halina Dzieżyc, Maciej Piotrowski, Anita Zygnerska

Negative Impact
of Recreation on
Flood Embankments
of Wielka Wyspa
in Wrocław

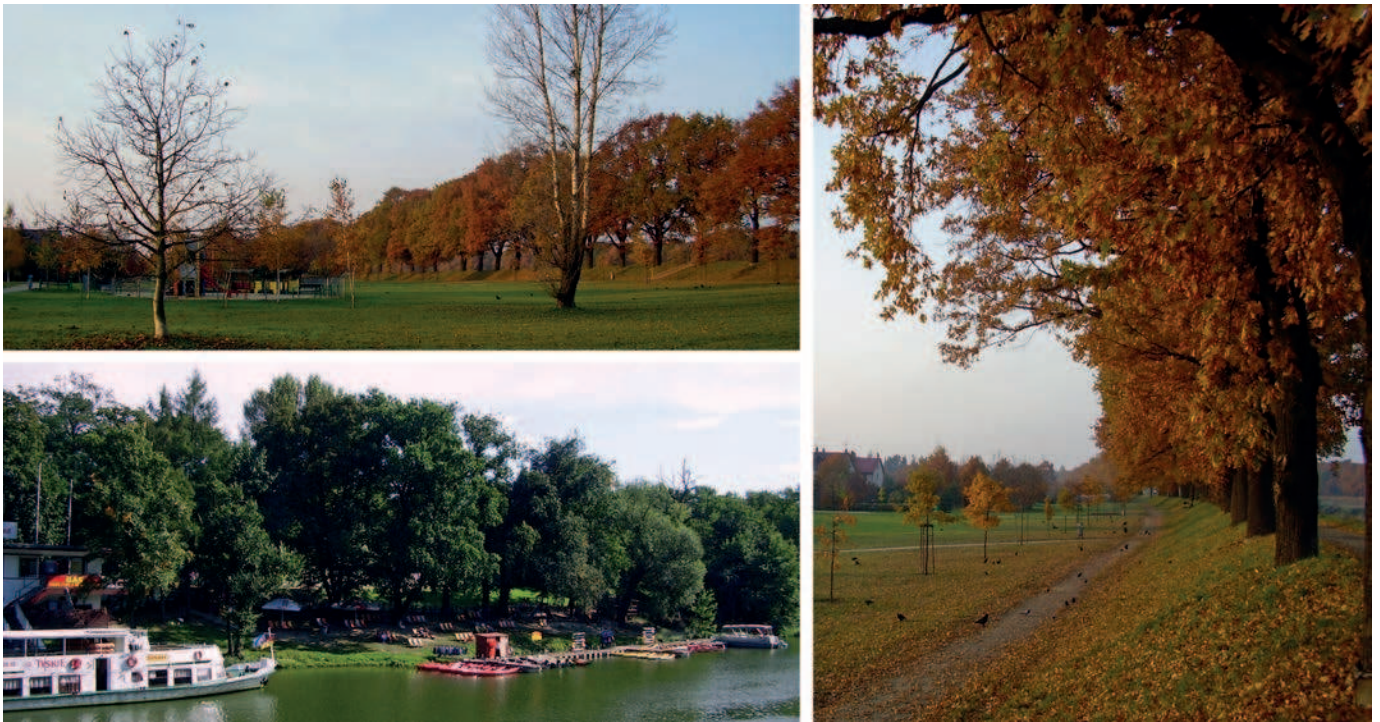
Ryc. 2. Wały przeciwpowodziowe – miejsce spełniające dwie funkcje: ochronną i rekreacyjną

Fig. 2. Flood embankments – place having two functions: protection and recreation

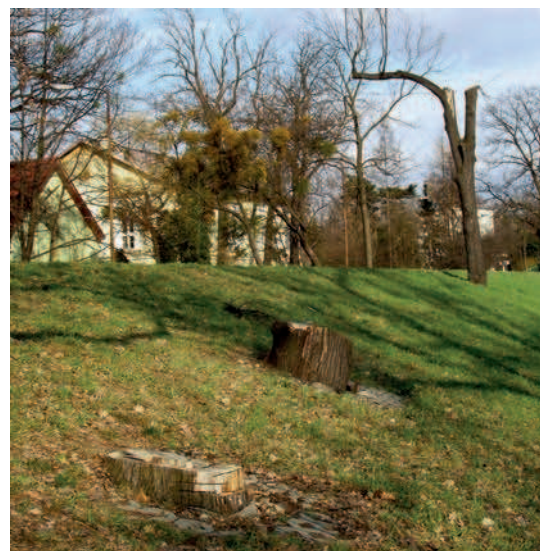
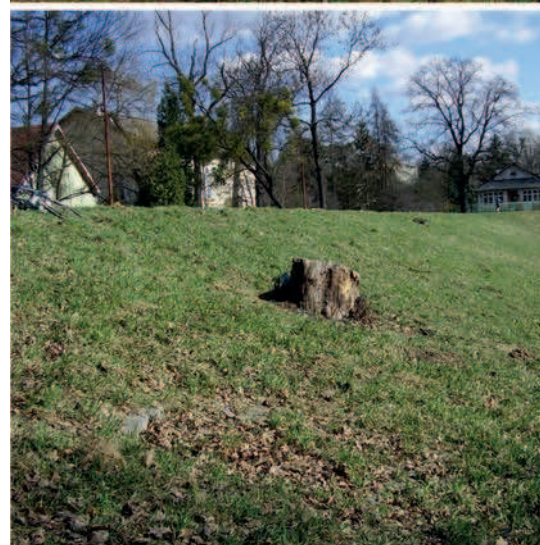
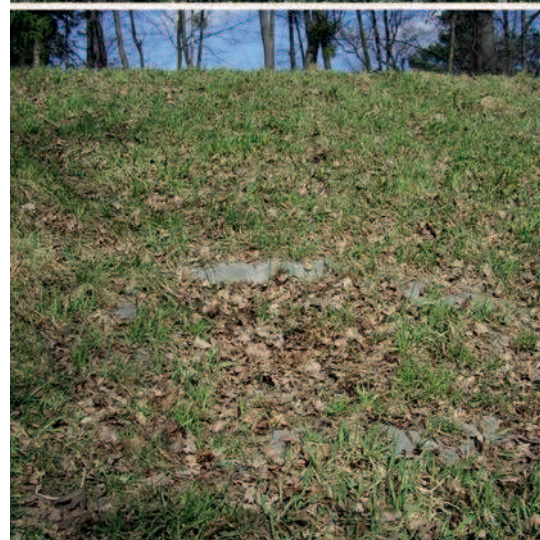
Negatywne oddziaływanie może mieć znaczenie estetyczne (gromadzenie odpadów), może też zagrażać konstrukcji wału, jak np. wydeptywanie roślinności zielonej lub pozostawianie pni uschniętych drzew. Na badanych odcinkach wałów wiele drzew uszło i zostało wyciętych. Pozostawiono jednak ich pniaki i części podziemne, które (w zależności od gatunku) po pewnym czasie ulegają rozkładowi. Część podziemna po rozłożeniu pozostawia puste miejsca w korpusie wału, stwarzając możliwość tworzenia się uprzywilejowanych dróg filtracji, grożących powstawaniem

sufozji oraz przebić hydraulicznych, skutkujących przerwaniami wału. Natomiast zarastanie tych miejsc darnią niesie w sobie niebezpieczeństwo „zapomnienia o problemie” (ryc. 3).

Ryc. 3. „Zarastający problem” – rozkładające się pnie wyciętych drzew. Na górze widok w 2005 r., na dole w 2011. O istnieniu systemu korzeniowego pierwszego z drzew świadczą ledwie widoczne zarośnięte darnią kratki ECO

Fig 3. “Overgrowing problem” – rotting trunks of felled trees. At the top – view in 2005, down – in 2011. Hardly visible openwork plates ECO covered with turf are the only evidence of existence of the root system

Wskazane byłoby również oznaczenie fragmentów obwałowań, na których system korzeniowy wyciętych drzew ulega rozkładowi, by w sytuacjach zagrożenia powodziowego móc wskazać miejsca potencjalnie osłabione.

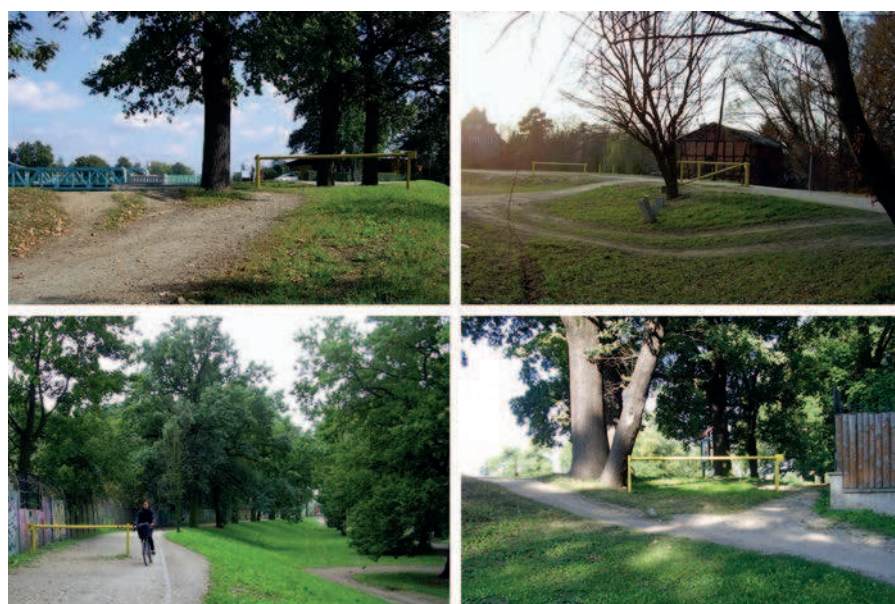
Jednym z obserwowanych mechanizmów powstawania takich zniszczeń jest wyjeżdżanie przez rowerzystów i dwuosłady lub wydeptywanie przez pieszych roślinności na skarpach w pobliżu szlabanów ograniczających wjazd pojazdom mechanicznym. Powodem takich zachowań jest pozostawianie niewystarczającej ilości miejsca na ominięcie tej przeszkody przez poruszające się w przeciwnych kierunkach jednoślady czy grupy pieszych. Pomimo dostatecznie szerokiego miejsca na przejazd pojedynczego jednoślada, ludzie użytkujący rowery czy poruszający się pieszo, nie chcąc czekać na zbliżających się z przeciwnej strony szlabanu, wybierają drogę „szybszą” – po skarpie wału. Wyjeżdżane lub wydeptywane są przez to zagłębienia w gruncie, następują ubytki w roślinności aż do całkowitego jej zniszczenia, a niczym nieporośnięty fragment skarpy łatwo może poddawać się działaniu czyn-

ników erozyjnych. Szlabany, które w założeniu mają uniemożliwić wjazd na koronę wału samochodom, często i tak nie spełniają swojej roli. Ślady ich omijania spotkać można zwłaszcza tam, gdzie utrudniają one przejazd do jakiegoś interesującego obiektu (np. jaz, śluza, zatoczka itp.). Przedstawiony problem ilustruje rycina 4.

Ryc. 4. Pozbawione roślinności (wskutek wydeptywania lub wyjeżdżania) skarpy w pobliżu barier (szlabanów)

Fig. 4. The slope near the barriers without vegetation (effect of treading)

Wydaje się, że duża i trwała poprawa przyniosłaby przebudowa barier uniemożliwiających poruszanie się samochodom po wale tak, aby mijanie się rowerzystów i pieszych było wygodne, bezproblemowe i bezpieczne.

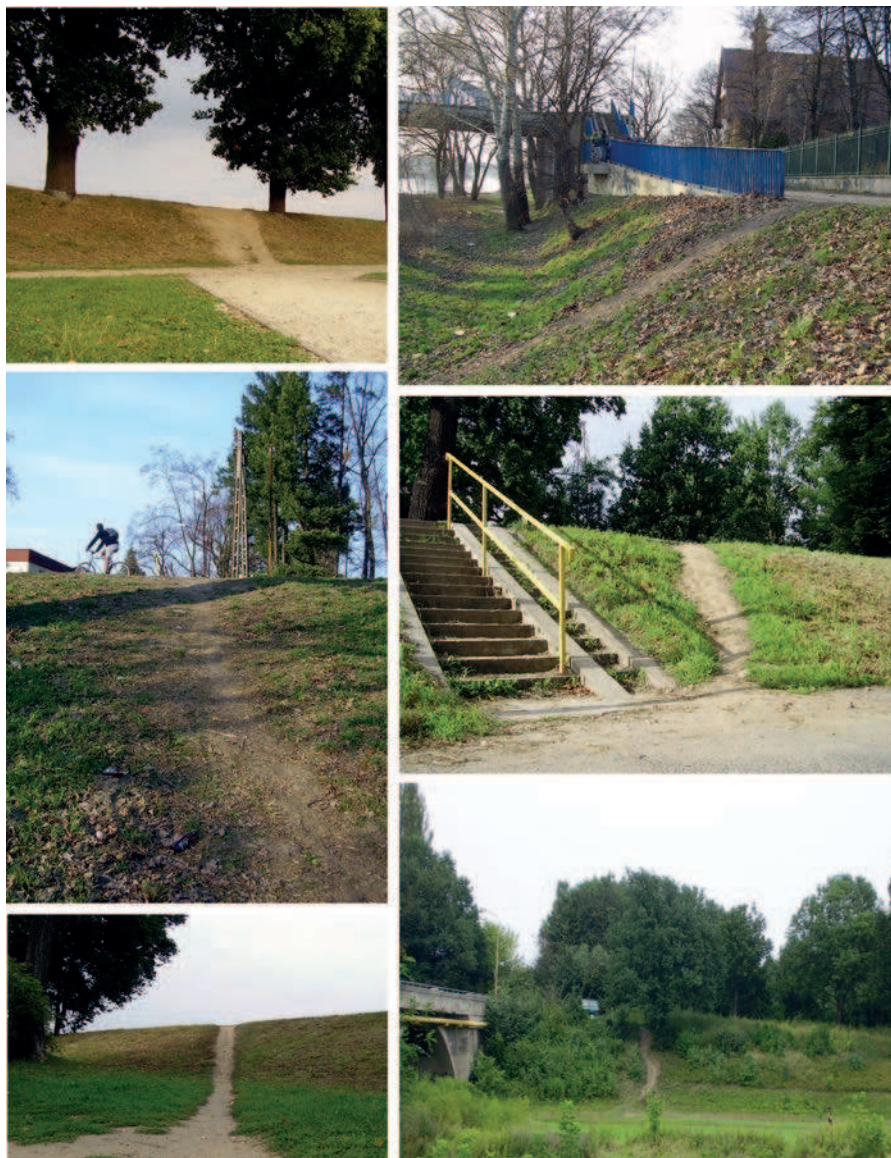
Innym mechanizmem niszczenia roślinności zielnej porastającej skarpy obwałowań jest tworzeniem się na nich tzw. przedeptów (dzikich ścieżek). Na omawianych odcinkach wałów zjawisko to występuje w znacznym nasileniu. Aby ocenić przyczyny jego powstawania, w latach 2011–2012 wykonano badania terenowe. Zlokalizowano 28 „dzikich ścieżek” i określono sześć głównych czynników mogących mieć wpływ na ich tworzenie, tj.:

Ryc. 5. „Dzikie ścieżki” (przeđepty) na skarpach

Fig. 5. “Wild paths” on the slopes

i dzikie zjazdy/wjazdy powstają od strony odwodnej i odpowietrznej wału – gdy nie ma zorganizowanego wejścia (np. schodów) po obu stronach wału, a od strony odwodnej – gdy wejście istnieje tylko od strony osiedla/drogi.

Spacerowicz lub rowerzysta, który dotarł w pobliże wału zazwyczaj chce na niego wejść lub wjechać (zwłaszcza że widzi ludzi wypoczywających na jego koronie). Jeśli nie ma zorganizowanego wejścia – dostaje się na koronę wału po skarpie porośniętej darnią. Jeśli wejście jest, lecz nie ma zejścia po drugiej stronie skarpy, a dodatkowo w niedalekiej odległości widać ciekawy obiekt, rzekę itp. – schodzi lub zjeżdża, niszcząc roślinność skarpy. Wejścia lub zejścia tego typu są często bardzo szerokie, do złudzenia podobne do ścieżek projektowanych w tym celu (ryc. 5). To dodatkowo zachęca kolejnych amatorów aktywnego wypoczynku do skorzystania z drogi prowadzącej na wał. Pogłębia to proces niszczenia pokrywy roślinnej, a woda opadowa zaczyna wyplukiwać cząsteczki gruntu ze skarp nieosłoniętych darnią. Brak monitoringu i szybkiej reakcji polegającej na renowacji uszkodzonych w ten sposób miejsc prowadzić może do pogłębiania się problemu i osłabiania wału. Może to nieść katastrofalne skutki w przypadku podniesienia się stanu wód płynących w międzywałiu i ich oddziaływania na tak uszkodzone skarpy.

W miejscach występowania przedęptów na skarpach należy zaprojektować utwardzone wejścia/zejścia, np. schody lub utwardzone ażurową kostką ścieżki. Przy stromych lub zbyt wąskich wejściach/zejściach (tam, gdzie rowerzyści, unikając korzystania z nich zjeżdżają z korony wału „łatwiejszą” drogą, trawersując zbocze) należy stworzyć szerokie pasy umocnione ażurową płytą chodnikową typu „ECO”.
