# Modernizacja tramwajów 105N w MPK Poznań

*W artykule przedstawiono doświadczenia w zakresie modernizacji tramwajów 105N w MPK POZNAŃ Sp. z o.o. Nad celowością prowadzenia głębokiej modernizacji tramwajów typu 105N, które w Poznaniu zostały wprowadzone do eksploatacji w 1975 r., wśród przedsiębiorstw komunikacyjnych nie ma wspólnego stanowiska. Każde z miast, eksploatujących ten typ tramwaju, próbuje znaleźć własny model jego modernizacji. Często nie ma także spójności w ramach jednej firmy, w jakim zakresie należy wykonać modernizację tramwaju. Chodzi tu przede wszystkim o znalezienie kompromisu między potrzebami wynikającymi z własności eksploatacyjnych i technicznych, oczekiwaniami pasażerów i motorniczych a możliwościami finansowymi.*

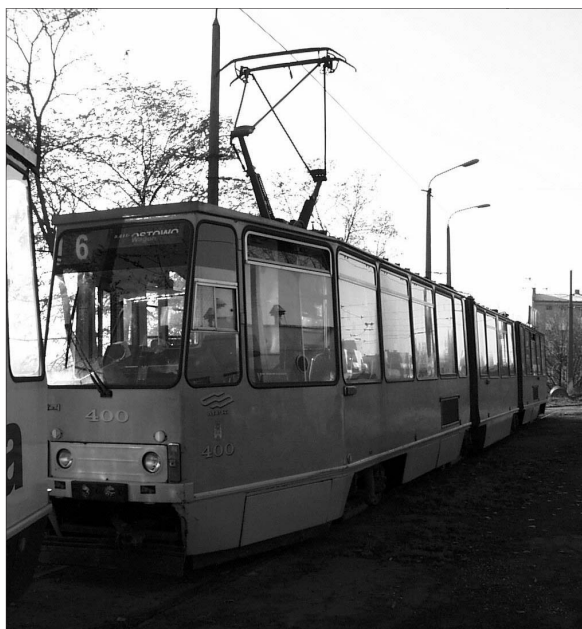
Fot. 1. Tramwaj 105N/2 – modernizacja tramwaju 105N polegająca na wstawieniu członu z częścią niskopodłogową

- Modernizacja tramwaju polegająca na wstawieniu członu z częścią niskopodłogową. Poza jednym tramwajem 105N/2 (fot. 1), eksploatowanym w MPK POZNAŃ Sp. z o.o., projekt ten nie został seryjnie wykorzystany, pomimo prób nad inną koncepcją z zastosowaniem tak zwanego „wiszącego” członu środkowego w Łodzi i Wrocławiu.

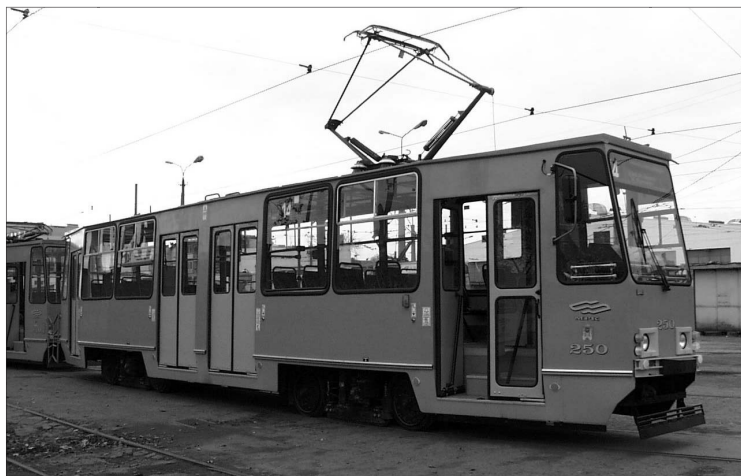
Fot. 2. Standardowa modernizacja tramwaju 105N w MPK Poznań – likwidacja stopni do wejścia na dach i zewnętrznych klap napędów drzwi

Pudło jest także zabezpieczane antykorozyjnie. W pudle likwidowane są zbędne po naprawie stopnie do wejścia na dach i zewnętrzne klapy napędów drzwi (fot. 2), przede wszystkim w celu likwidacji ognisk korozji. Modernizacji podlegają także wózki, podczas której wykonuje się pierwszy stopień odsprężynowania, wymienia się poprzecznicę na nową, wykonane ze stali 18G2A, wymienia się osie i stosuje przekładnie 20Pmd wykonane na bazie korpusów przekładni 20Pma. Prace związane z wykonaniem ramy wózka i jego montażem zlecane są na zewnątrz do firmy HC-FPS.

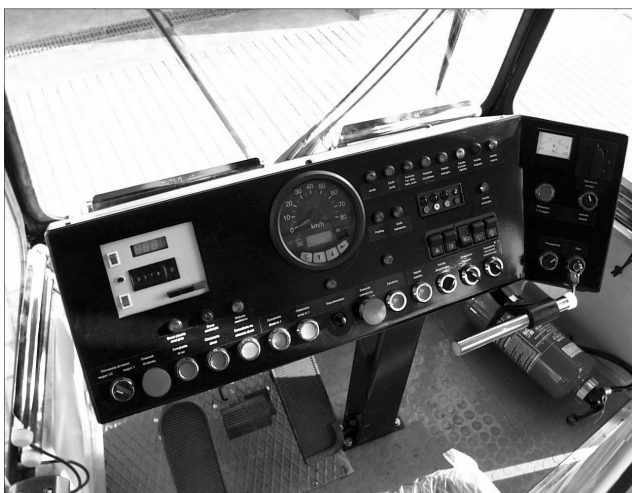
Fot. 3. Nowy pulpit motorniczego opracowany w MPK Poznań

W kabinie motorniczego instaluje się nowy, ergonomiczny fotel i nowy pulpit przystosowany do zabudowy wszyst-

kich nowych urządzeń (sterownika kasowników, konsoli sterowania zwrotnic, tachografu, komputera pokładowego). Projekt nowego pulpitu powstał w MPK Poznań (fot. 3). Komfort pracy motorniczego poprawia także funkcjonalne wygrozdzenie kabiny (fot. 4).

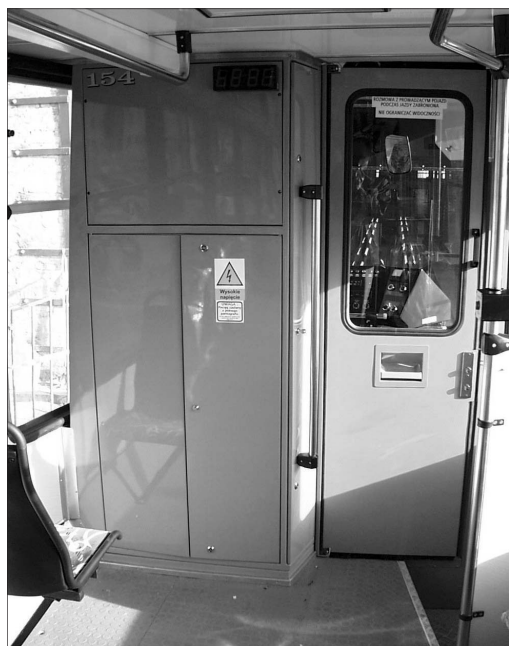
Fot. 4. Wygodzenie kabiny motorniczego i nowa szafa aparatura firmy WOLTAN

Modernizacji podlega także wyposażenie elektryczne. Wymieniane jest okablowanie układane w nowym korycie kablowym. Za kabiną motorniczego zabudowywana jest nowa szafa aparatura zakładu WOLTAN (fot. 4). Znaczna część wyposażenia elektrycznego wymieniana jest na nowe. Tramwaj wyposażony jest między innymi w: przetwornicę statyczną zintegrowaną z zespołem wentylacyjnym firmy ENIKA, rejestrator zdarzeń firmy MESIT i nowe złącza międzywagonowe. Układ ogrzewania przedziału pasażerskiego pozostaje bez zmian. Obecnie, po przeprowadzonych próbach i po niezbędnych modyfikacjach, zabudowywane jest nawiewne ogrzewanie kabiny motorniczego, którego wyposażenie pojawiło się na polskim rynku. Czy warto stosować ogrzewanie nawiewne w przedziale pasażerskim okaże się po przeprowadzeniu eksploatacji próbnej? Część przedsiębiorstw komunikacyjnych montuje je już teraz w standardowych naprawach. Podstawową wadą tych urządzeń jest jednak zbyt wysoki poziomu emitowanego hałasu.

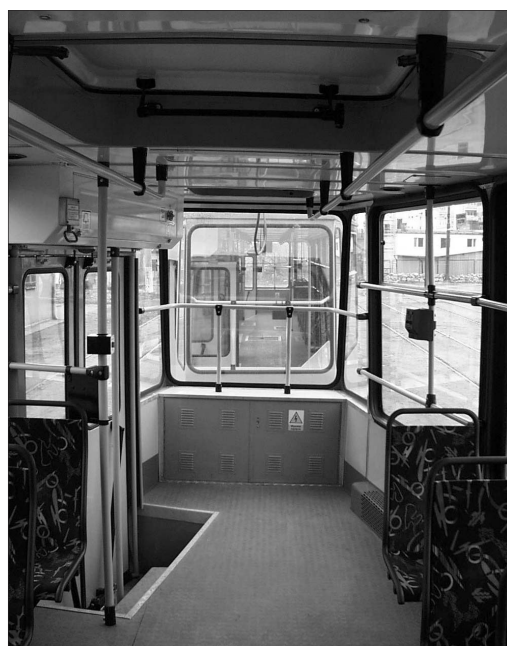
Fot. 5. Wygodne wnętrze przedziału pasażerskiego

- Wygodne wnętrze tramwaju, z lampami nie wystającymi z sufitu, z równomiernym oświetleniem wnętrza, z nowymi wyłożeniami ścian i sufitów oraz z nową wykładziną podłogową (fot. 5).

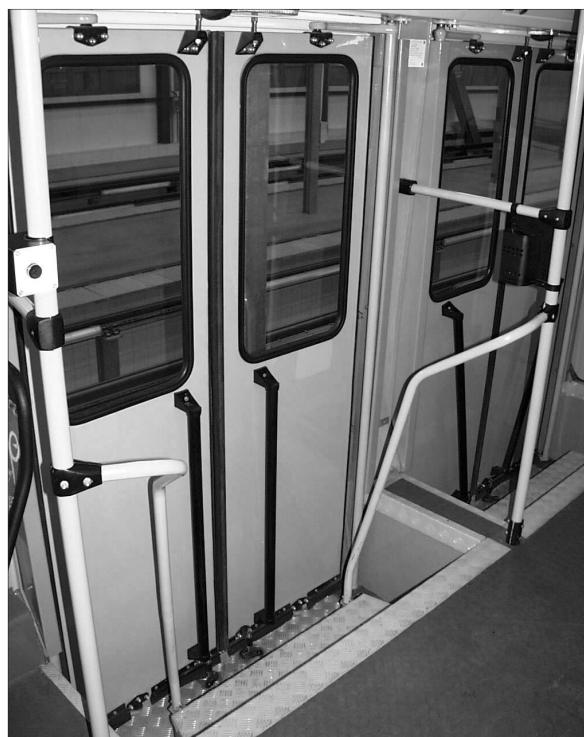
Fot. 6. Wejście do tramwaju z wyróżniającymi się poręczami koloru żółtego

- Wyraźnie odróżniające się od kolorystyki wnętrza żółte poręcze (fot. 6).
- Wygodne, ale twarde tapicerowane siedzenia pasażerskie, z jednolitą tkaniną dla wszystkich tramwajów MPK Poznań.

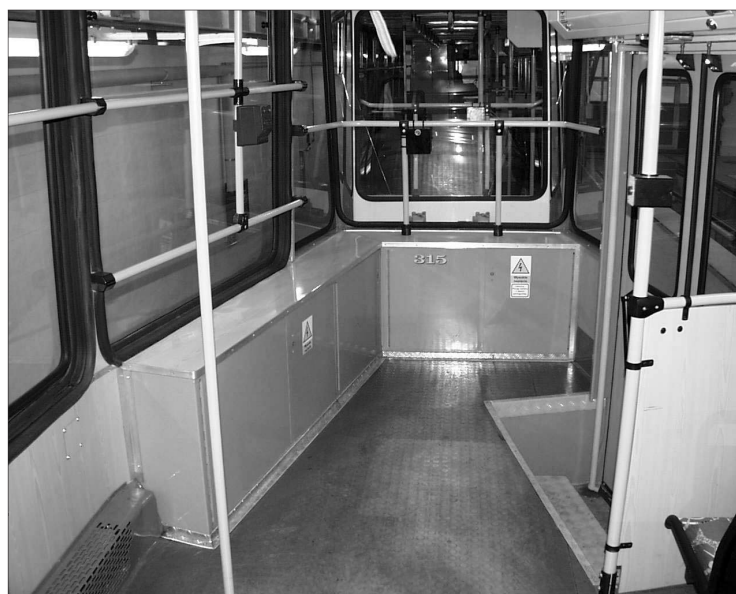
Fot. 7. Drugi wagon składu bez kabiny motorniczego

- Nowe napędy drzwi i przetwornica statyczna, których cicha praca jest niezauważalna podczas postoju tramwaju.
- Większa przestrzeń dla pasażerów, ze względu na likwidację kabiny motorniczego w drugim wagonie składu (fot. 7).

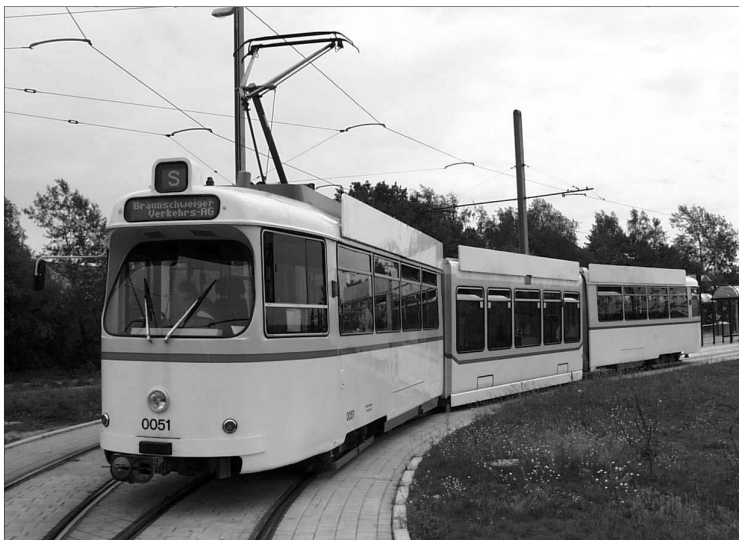
Fot. 8. Wagon GT6NF, czyli GT6 rozbudowany o człon niskopodłgowy, dla Braunschweig

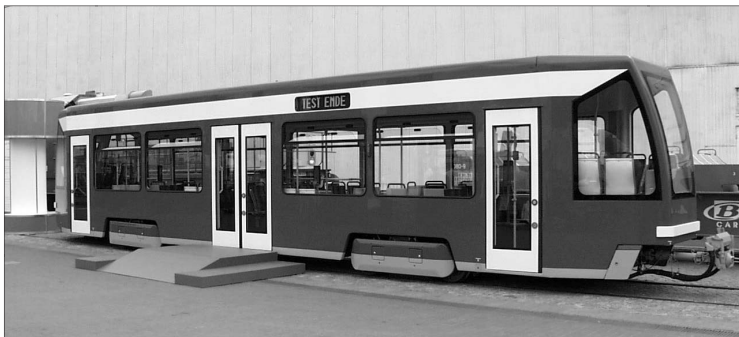
Fot. 9. Niskopodłgowy wagon doczepny bierny wykonany w H.Cegielski FPS dla przedsiębiorstwa komunikacyjnego w Rostocku
