Bolesław Stokowy

Doświadczenia eksploatacyjne z dwusystemową lokomotywą elektryczną serii 1822

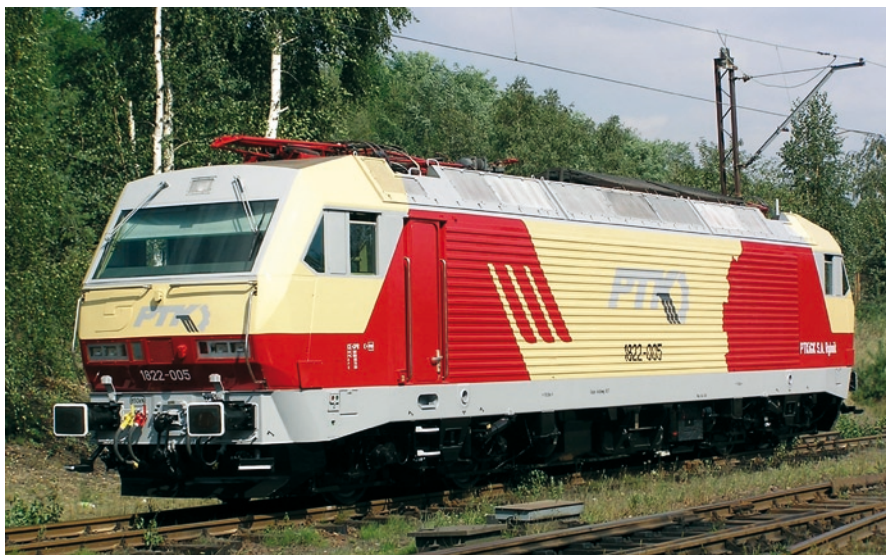
Lokomotywa 1822 jest czteroosiową dwusystemową lokomotywą elektryczną o mocy 4,4 MW, przystosowaną do zasilania napięciem przemiennym 15 kV 16,7 Hz oraz napięciem stałym 3 kV. Prędkość maksymalna lokomotywy wynosi 140 km/h, a jej masa 83 t. Na dachu lokomotywy umieszczono trzy odbieraki prądu, dwa skrajne przystosowane są do zasilania napięciem stałym 3 kV, trzeci odbierak, nad kabiną drugą, przystosowany jest do napięcia 15 kV.
