Tymczasowe zabezpieczenie skarpy

Zabezpieczenie wzgórza zamkowego w Oświęcimiu

■ mgr inż. Kazimierz Spyra, mgr inż. Marcin Dulski, Zakład Inżynieryjny Georem Sp. z o.o.

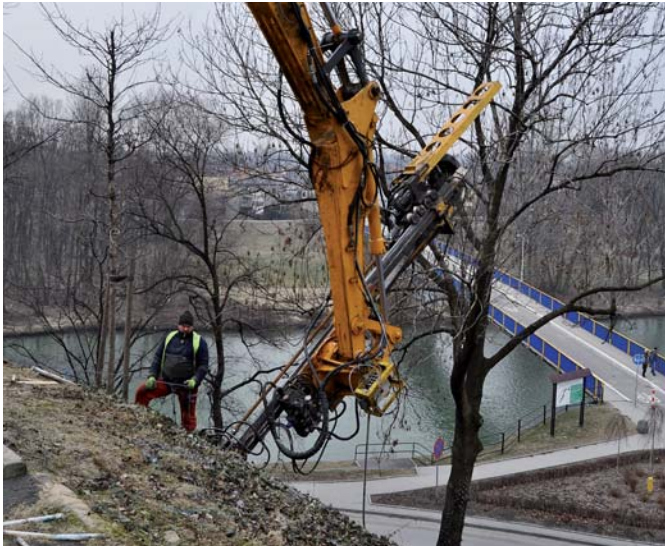
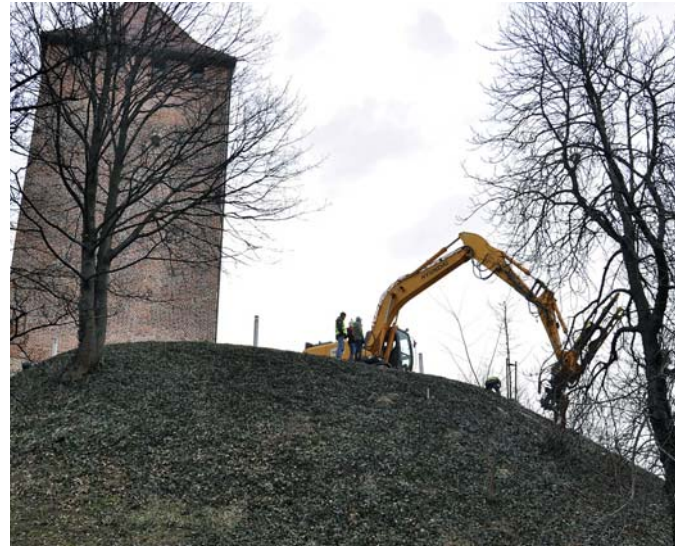
Wiercenie mikropali kotwiących

Ze względu na konieczność intensywnego prowadzenia prac oraz biorąc pod uwagę możliwość występowania w gruncie rozluźnień i pustek (związanych z istniejącymi tunelami podziemnymi w obrębie wzgórza), gwoździe gruntowe wykonano w technologii Titan Ischebeck, gwarantującej osiągnięcie wymaganych parametrów nośności przy szybkiej realizacji inwestycji.

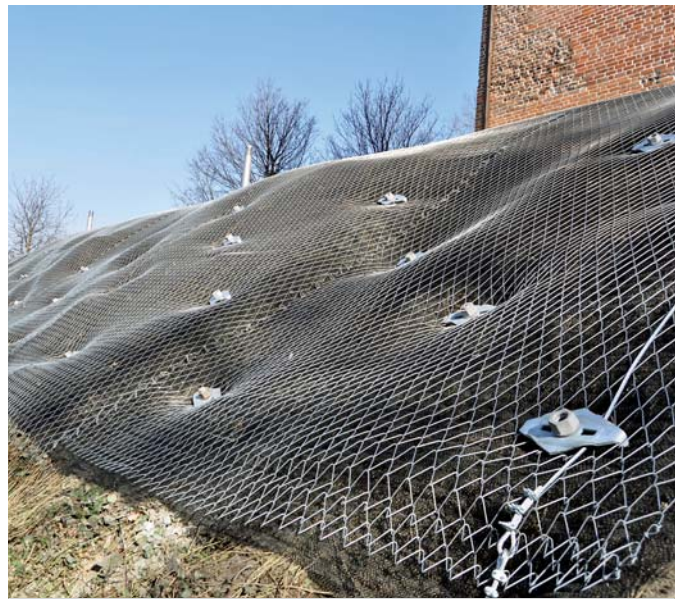
Skarpa zabezpieczona siatką systemu Tecco

Na gwoździach zamontowano siatkę romboidalną systemu Tecco firmy Geobrugg, umożliwiającą uzyskanie odpowiedniego

jej naprężenia na skarpie i wykazującą bardzo dobre parametry pracy przy występowaniu tego rodzaju niekorzystnych zjawisk zsuwów przypowierzchniowych. Ponadto biorąc pod uwagę konieczność zazielenienia się skarpy oraz ochronę istniejącej roślinności, na powierzchni skarpy rozłożono strukturalną matę przeciwoerozyjną, która miała dodatkowo ograniczyć zjawisko wypłukiwania gruntu w czasie opadów.

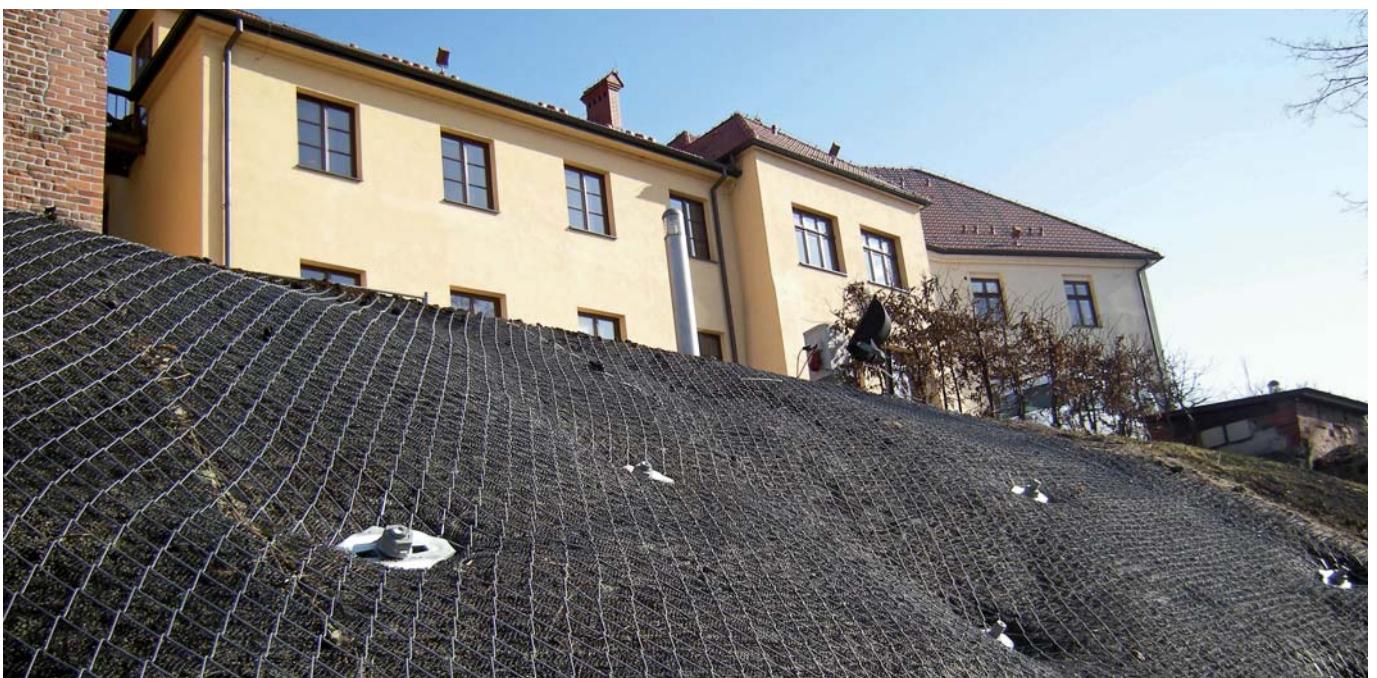
Skarpa po zakończeniu robót

Wszystkie prace zabezpieczające zrealizowano od stycznia do marca 2011 r., a dobra współpraca z inwestorem pozwoliła na szybkie zakończenie robót mimo utrudnień związanych z ich prowadzeniem w okresie zimowym. Należy podkreślić, że wykonawstwo robót związanych z umocnieniem wzgórza zamkowego realizowane było w obszarze objętym nadzorem konserwatora zabytków i archeologów, ze szczególnym uwzględnieniem ochrony wykonanego wcześniej remontu zamku i jego otoczenia.
