WYBRANE PROBLEMY MODERNIZACJI BUDYNKÓW MIESZKALNYCH Z WIELKIEJ PŁYTY NA PRZYKŁADZIE OSIEDLA HELLERSDORF W BERLINIE

Piotr Łodziński

MODERNIZATION PROBLEMS OF PREFABRICATED RESIDENTIAL BUILDINGS ON THE EXAMPLE OF HOUSING DEVELOPMENT HELLERSDORF IN BERLIN

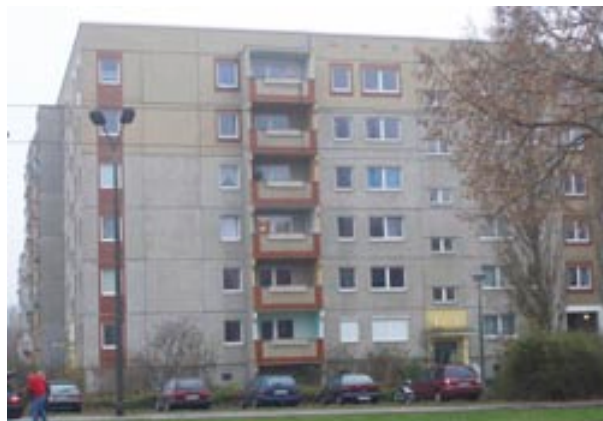
Ryc. 1. Przykład typowego budynku wielorodzinnego występującego na osiedlu Hellersdorf w Berlinie, fot. autor

dle mieszkaniowe Hellersdorf wybudowane zostało w północno-wschodniej części Berlina w technologii wielkiej płyty w latach osiemdziesiątych XX wieku. Na obszarze osiedla przeważają budynki sześciokondygnacyjne ustawiane wokół dziedzińców. Przykład typowego budynku wielorodzinnego występującego na osiedlu Hellersdorf i układ kwartałów mieszkaniowych przedstawiają ryc. 1 i 2.

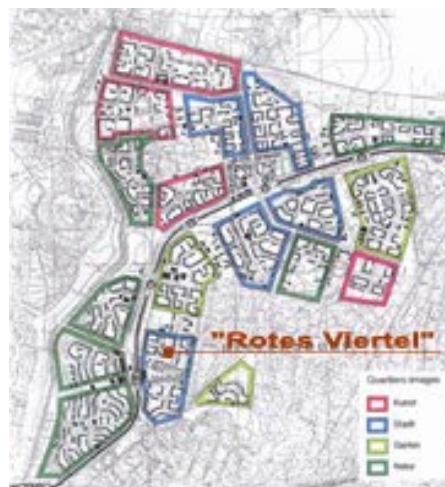
Ryc. 2. Układ kwartałów, z jakich złożone jest osiedle Hellersdorf

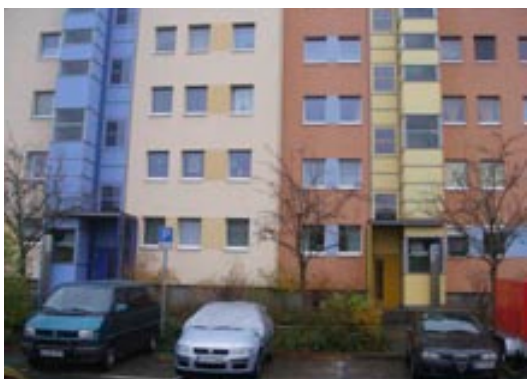
Ryc. 3. Przykład modernizowania elewacji budynku przy Stendalerstrasse na osiedlu Hellersdorf w Berlinie wykonanego w technologii wielkiej płyty. Użycie koloru oraz wertykalne podziały rozróżbiły monotonną elewację, fot. autor

Najbardziej widoczny efekt dla przechodnia to nowo ukształtowana elewacja. Dążono do uzyskania indywidualnego wyrazu poszczególnych budynków. Duże straty energii cieplnej w budynkach z wielkiej płyty spowodowały nałożenie dodatkowych warstw izolacji termicznej na ich ściany⁶. Zastosowanie ciekawej kolorystyki, wymiana stolarki okiennej⁷ i drzwiowej przyczyniły się do zmiany zewnętrznego wyglądu obiektów. Proponowane nowe podziały i kolor na elewacjach miały na celu optyczne zmniejszenie skali bloków mieszkalnych (przykłady prezentowane są na ryc. 3, 4).

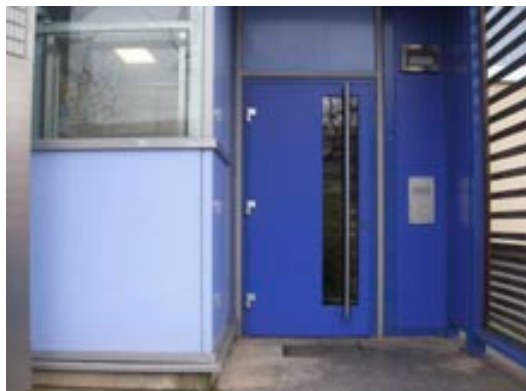
Ryc. 4. Przykład zainstalowanej nowej stolarki drzwiowej. Uwagę zwraca bardzo wysoki standard instalowanych drzwi wejściowych do klatek schodowych zmodernizowanego budynku przy Stendalerstrasse w dzielnicy Hellersdorf w Berlinie, fot. autor

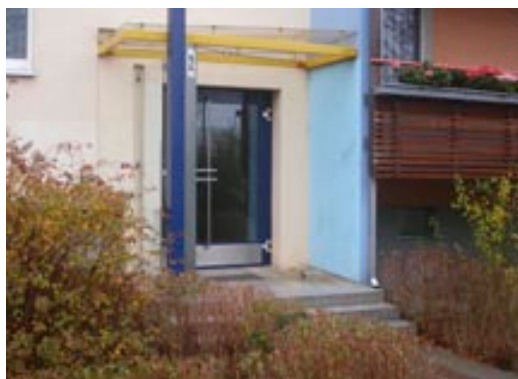
Ryc. 5. Fotografia przedstawia przeprowadzone już prace budowlane związane z nowym ukształtowaniem wejścia do klatki schodowej budynku przy Stendalerstrasse na osiedlu Hellersdorf w Berlinie, fot. autor

Widoczne zmiany funkcjonalne wprowadzono w partiach klatek schodowych i wejściach. Na nowo zagospodarowywane są strefy wejściowe do poszczególnych klatek schodowych. Wymieniono nawierzchnię chodników, posadzono ozdobną zielenią, zainstalowano stojaki na rowery i obudowano projektowane indywidualnie dla poszczególnych budynków zadaszenia nad wejściami do klatek schodowych, różnicując formy wejść do budynków. Elementy te ułatwiają orientację w przestrzeni osiedla i utożsamiają mieszkańców z jego budynkiem (przykład - ryc. 5 i 6)

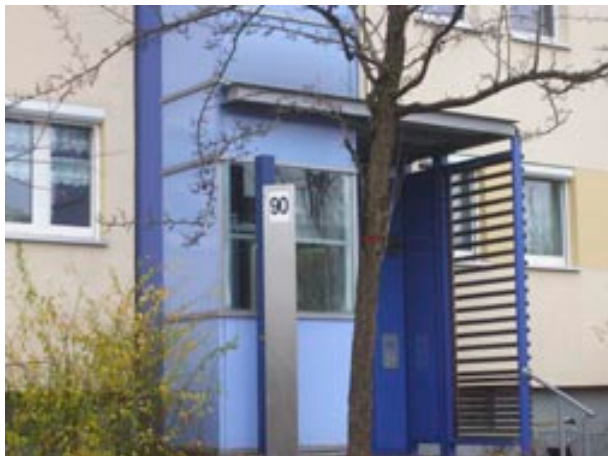
Ryc. 6. Nowo zaprojektowane i wykonane wejście do klatki schodowej budynku przy Stendalerstrasse na osiedlu Hellersdorf w Berlinie. Uwagę zwraca detal architektoniczny projektowany indywidualnie dla każdego budynku, tak by ułatwić mieszkańcom identyfikację z ich blokiem, fot. autor

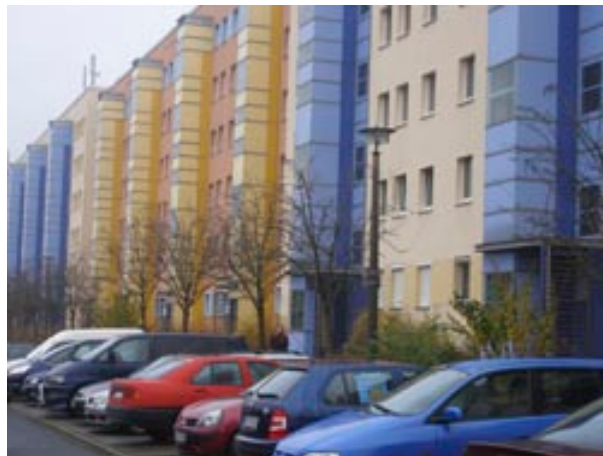
Ryc. 8. Na ilustracji widoczne są instalowane windy zewnętrzne w modernizowanych budynkach przy Stendalerstrasse. Przykład z modernizowanego osiedla Hellersdorf w Berlinie, fot. autor

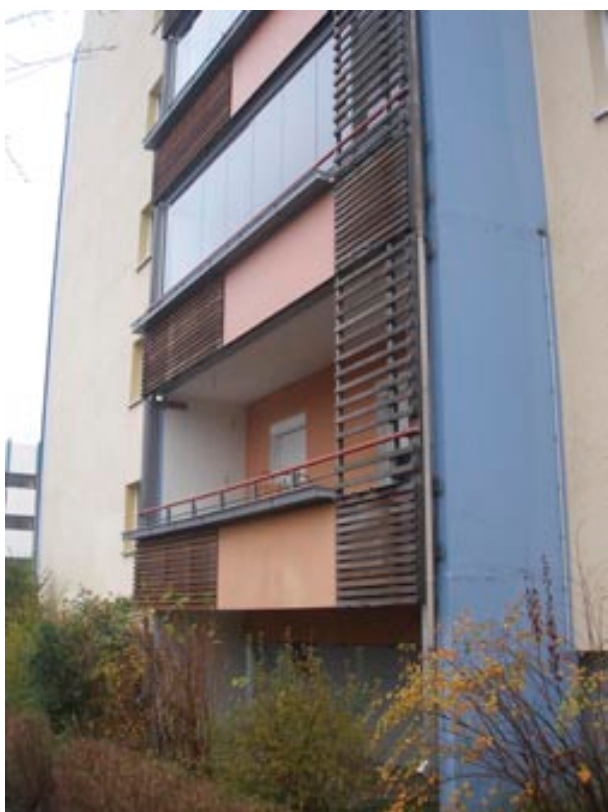
Ryc. 7. Przy modernizacji zadbano również o nowe ukształtowanie balkonów, często zwiększając ich powierzchnię użytkową. W wybranych mieszkaniach zastały one dodatkowo przeszklone. Budynek przy Stendalerstrasse na osiedlu Hellersdorf w Berlinie, fot. autor

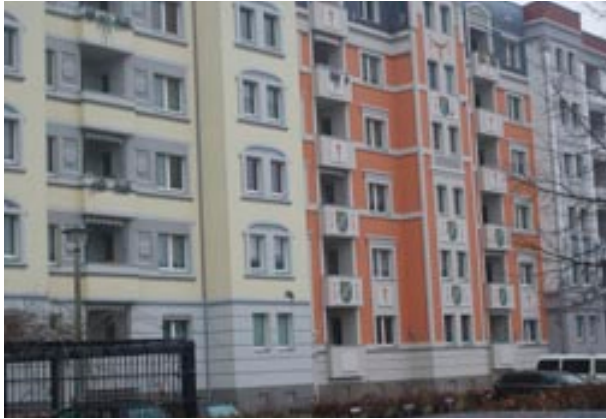
Ryc. 9. Aż trudno uwierzyć, iż za tą elewacją kryje się budynek wzniesiony w technologii wielkiej płyty. Budynek u zbiegu ulic Stendalerstrasse i Arneburgerstrasse -Europaviertel w dzielnicy Hellersdorf w Berlinie, fot. autor

Niestandardowym przykładem modernizacji elewacji budynku wykonanego w technologii wielkiej płyty jest obiekt znajdujący się u zbiegu ulic Stendalerstrasse i Arneburgerstrasse, którego nie sposób nie zauważyć, odwiedzając dzielnicę Hellersdorf w Berlinie. Przy docieplaniu budynku w warstwie wykończeniowej na tynku zastosowano malarstwo iluzoryczne⁸ naśladujące szlachetne materiały budowlane i bogaty detal architektoniczny. Ryc. nr 9, 10, 11 przedstawiają iluzoryczny obraz elewacji. Dachówki, zieleń, ptaki, postacie w oknach, kwitnące kwiaty na balkonach, ceglany mur, cienie i cały detal architektoniczny są nieprawdziwe, lecz z daleka wyglądają bardzo realistycznie. Namalowane zostały na płaskiej elewacji bloku wykonanego z wielkiej płyty, tworząc architektoniczne aluzje nawiązujące do architektury kamienic miejskich - pełnych detalu i koloru. W efekcie modernizacji uzyskano niestandardowy wyraz plastyczny elewacji bloku mieszkalnego, pozytywnie odbierany również przez jego mieszkańców.

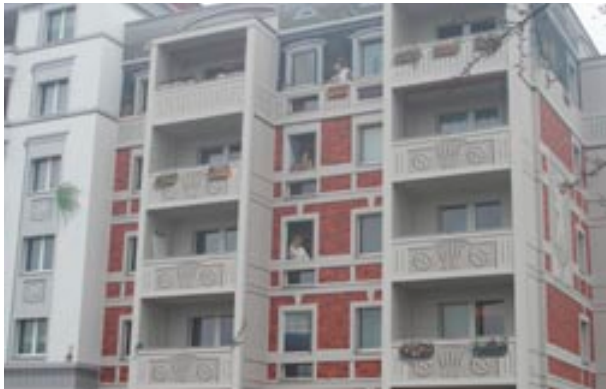
Ryc. 10. Iluzoryczny obraz namalowany na płaskiej elewacji budynku wykonanego z wielkiej płyty po wykonaniu termoizolacji budynku. Budynek u zbiegu ulic Stendalerstrasse i Arneburgerstrasse w Berlinie, fot. autor

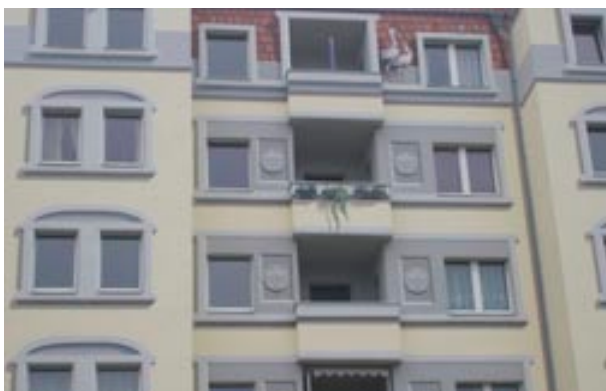
Ryc. 11. Opaski wokół okien, gzymsy, dachówki, zielen na balkonach, ptaki są nieprawdziwe, zastały namalowane. Interesujący jest widok zimą, kiedy na balkonach ciągle kwitną namalowane kwiaty. Budynek wzniesiony w technologii wielkiej płyty u zbiegu ulic Stendalerstrasse i Arneburgerstrasse w Berlinie, fot. autor
