Arkadiusz Kwiecień*

Polimerowe złącze podatne – innowacyjna metoda naprawy i konserwacji obiektów zabytkowych

Polymer flexible joint – innovative method of repair and conservation of heritage objects

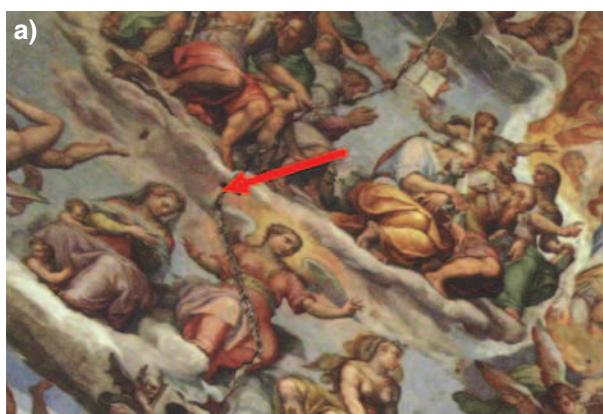
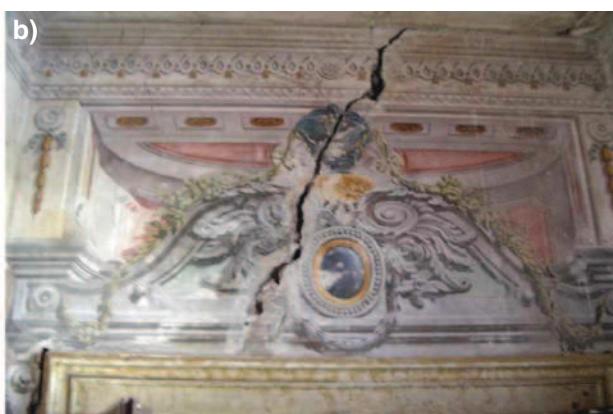
Rys. 1. Uszkodzenia fresków: (a) pęknięta kopuła katedry Santa Maria del Fiore we Florencji, (b) pęknięta ściana Palazzo del Torso w Udine

Fig. 1. Damages of frescos: (a) the cracked dome of the cathedral Santa Maria del Fiore in Florence, (b) the cracked wall of the Palazzo del Torso in Udine

Naprawa pękniętych budynków zabytkowych o konstrukcji murowej jest połączona w wielu przypadkach z konserwacją fresków wykonanych na ścianach i sklepieniach. Wymagają one podłożą, pozwalającego na bezpieczne użytkowanie pod względem estetycznym i mechanicznym. Niestety, uszkodzenia w konstrukcjach murowych powstają najczęściej w wyniku osiądań, oddziaływań dynamicznych, destrukcji materiałowej lub zastosowania niewłaściwych technik naprawy [1], a powstające pęknięcia dewastują dzieła sztuki (rys. 1).

ści po naprawach przy użyciu sztywnych i kruchych zapraw mineralnych lub epoksydowych [7], a jest niedopuszczalne w przypadku obiektów zabytkowych pokrytych freskami (rys. 1).

after intervention with stiff and brittle mineral or epoxy grouts [7] and what is not allowed in cases of historical masonries covered with frescos (fig. 1).

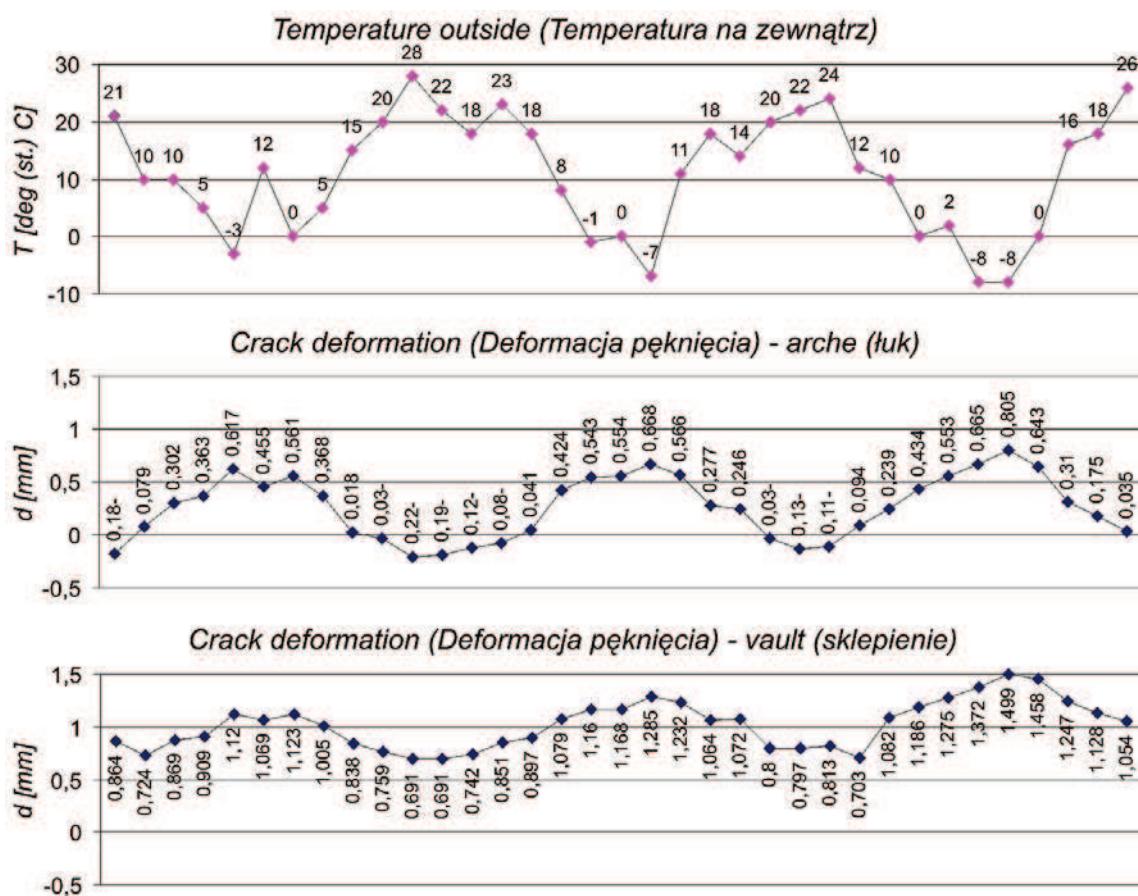
Rys. 2. Comiesięczne pomiary zmian rozwarcia pęknięć na elementach murowych budynku zabytkowego, wywołane sezonowymi zmianami temperatury i poziomu wód gruntowych [2]

Fig. 2. Monthly measurements (for 2.5 year) of crack width changes at masonry elements in historical building, caused by season fluctuation of temperature and ground water level [2]

strukcja cechuje się obniżoną odpornością na dodatkowe obciążenia, na które budynek był odporny przed powstaniem uszkodzeń. Rozdzielone pęknięciem części konstrukcyjne mogą się rozsuwać pod wpływem cyklicznie powtarzanych osiadań, zmian temperatury i drgań o niewielkiej intensywności. Takie zachowanie było obserwowane w zabytkowym budynku w Krakowie [2], gdzie rozwartości rys zmieniały się pod wpływem sezonowych fluktuacji temperatury i poziomu wód gruntowych (rys. 2), powiększając rozwartość pęknięcia. Tego rodzaju ruchy wymagają interwencji eliminującej wzajemne przemieszczenia lub ograniczające je do akceptowalnego poziomu.

decreased resistance to the action of additional loads, to which the building was resistant prior to damage. Separated parts of the cracked structure can draw apart under cyclic repeated settlements, temperature changes and vibrations of even not very high intensity. This process was observed in a historical masonry building in Cracow [2], where crack widths changed with fluctuation of season temperature and ground water level (fig. 2) permanently increasing crack dimensions. Such movements require interventions that eliminate displacements or limit them up to an acceptable level.

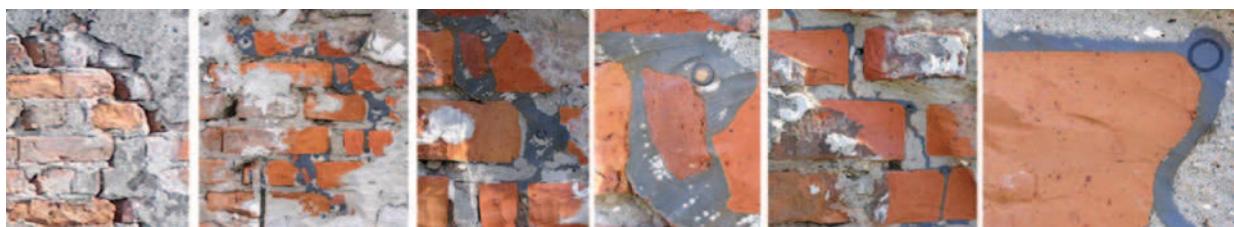
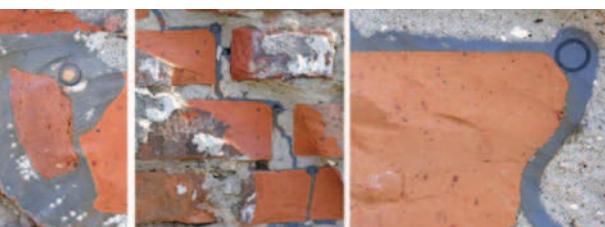
Rys. 3. Polimerowe złącze podatne wykonane w pękniętym budynku murowanym z cegieł
Fig. 3. Polymer flexible joint constructed in a cracked masonry building

Metoda Złącz Podatnych, jako innowacyjna metoda naprawy wykorzystująca iniekcję polimerową (metoda zarejestrowana w Urzędzie Patentowym pod numerem P-368173), była testowana w laboratorium oraz in situ przez ostatnie lata [5], [7], [8]. Jej skuteczność wynika z wprowadzenia polimerowego złącza naprawczego o większej odporności na rozciąganie i ścinanie oraz odkształcalności i ciągliwości, z których wynika większa zdolność do przenoszenia obciążen (energii zniszczenia). Odkształcalność złącza podatnego pod obciążeniem zapewnia jednorodny rozkład naprężen wzduł połączenia na całej powierzchni kontaktu, wyrównuje deformacje i tym samym ogranicza rozwój koncentracji naprężen. Wykorzystywana w złączu podatnym masa poliuretanowa (właściwie dobierana) pracuje z materiałami murowymi z właściwym dopasowaniem cech mechanicznych, wypełniając wymagania stawiane materiałem iniekcyjnym [9]. Właściwości polimeru pm45, budującego złącze podatne w popękanej konstrukcji murowej (rys. 3), zaprezentowano w pracy [7].

Polimer aplikowany iniekcyjnie (rys. 3) w pęknięcia o odpowiednio przygotowanej powierzchni wewnętrznej łączy elementy murowe, wprowadzając w konstrukcji w trakcie deformacji umiarkowane siły, powstrzymujące dalszą destrukcję. Odkształcalność polimeru zabezpiecza obiekt zabytkowy przeciw powstawaniu nowych uszkodzeń w otoczeniu pierwotnego pęknięcia, co odnotowano w przeszło-

The Flexible Joint Method, as innovative repair method using of polymer injection (this method is registered in the Patent Department with No. P-368173), has been tested in laboratory and in situ tests for last years [5], [7], [8]. Efficiency of the method follows from introducing of the polymer repaired joint of greater tensile and shear resistance, deformability and ductility and thus greater bearing capacity (damage energy). The deformation of the flexible joint under load assures the uniform distribution of stress along the lap joint over the total contact surface, equalises deformation and thus limits development of new stress concentrators. Polyurethane mass used in polymer flexible joints (selected properly) works together with the masonry materials with proper "compatibility" from the mechanical point of view and fulfils requirements set for injecting grouts presented in [9]. Properties of the polymer pm45, using as inject in construction of flexible joints in cracked masonry (fig. 3), were presented in [7].

The polymer mass applied by injection (fig. 3) in the cracks of specially prepared inner surfaces bonds masonry elements, introducing moderate forces in masonry during deformation process, stopping further destruction. Deformability of polymer protects historical masonry against appearance of new damages in surrounding of primary cracks, what was occurring in the past

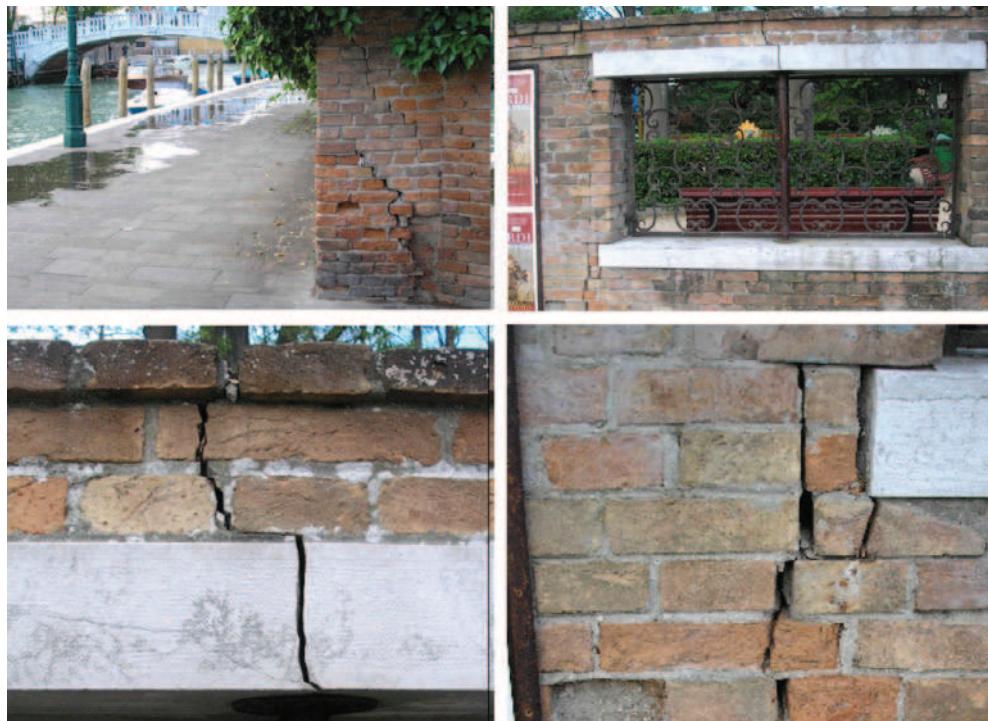
Rys. 4. Pęknięty mur w Wenecji, odpowiedni do naprawy polimerowym złączem podatnym
Fig. 4. Cracked masonry wall in Venice, adequate for injection using of polymer flexible joint

Polimer pm45 może być wykorzystywany zwłaszcza w złączach podatnych pracujących w warunkach cyklicznie zmiennych odkształceń. Tego rodzaju warunki występują w Wenecji, gdzie fluktuacje poziomu wody spowodowały uszkodzenia w formie pęknięć. Metody naprawy potrzebne w tym regionie powinna cechować zasada minimum interwencji w konstrukcję zabytkową i zdolność do przeniesienia destrukcyjnych deformacji wywołanych osiadaniem i działaniem temperatury (rys. 2). Przykład uszkodzonego obiektu wymagającego opisanej interwencji, możliwego do naprawy przy użyciu polimerowego złącza podatnego, przedstawiono na rys. 4.

The use of the polymer pm45 is dedicated to flexible joints working in conditions of cyclically changing deformation. Such conditions occur in cracked masonries in Venice, where fluctuations of water level caused damages in form of cracks. Repair methods needed in this area require of minimum intervention in historical structures and of capacity allowing withstanding influences of destruction deformations caused by settlements and acting of temperature (fig. 2). An example of damaged object requiring of such intervention, possible to repair using of polymer flexible joint, is presented in fig. 4.

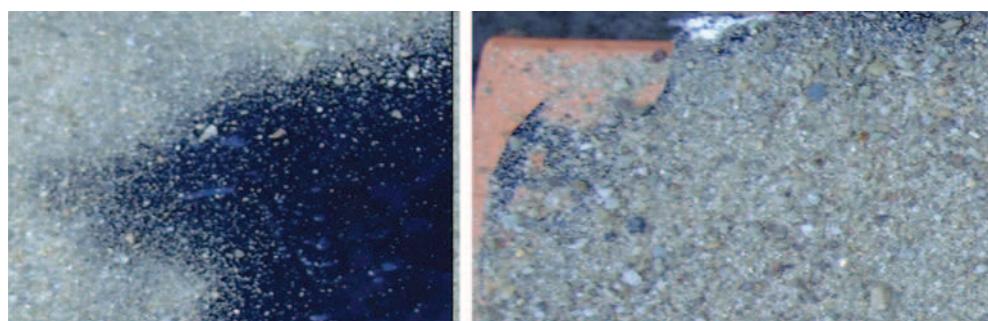
Rys. 5. Pokrycie polimeru posypką piaskową pod wykończenie konserwatorskie powierzchni
Fig. 5. Covering of polymer with sand for preparation of masking conservative surface quality

Z punktu widzenia konserwacji wymagane jest pokrycie podatnego złącza podatnego specjalnymi materiałami i/lub farbami, maskującymi miejsce uszkodzenia i przywracającymi pierwotny wygląd zabytkowej powierzchni (rys. 1). W przypadku polimeru, możliwe jest posypanie świeżej powierzchni piaskiem dla zapewnienia przyczepności materiałom konserwatorskim (rys. 5) lub innym materiałem rodzimym, np. okruchami starych cegieł albo kamieni, zapewniając jednakowy wygląd powierzchni. Tak wykończona powierzchnia złącza polimerowego pozwala na nawet znaczącą deformację, rozłożoną jednorodnie na całej powierzchni złącza pokrytego farbami, czyniąc te ruchy niewidocznymi (brak pęknięć).

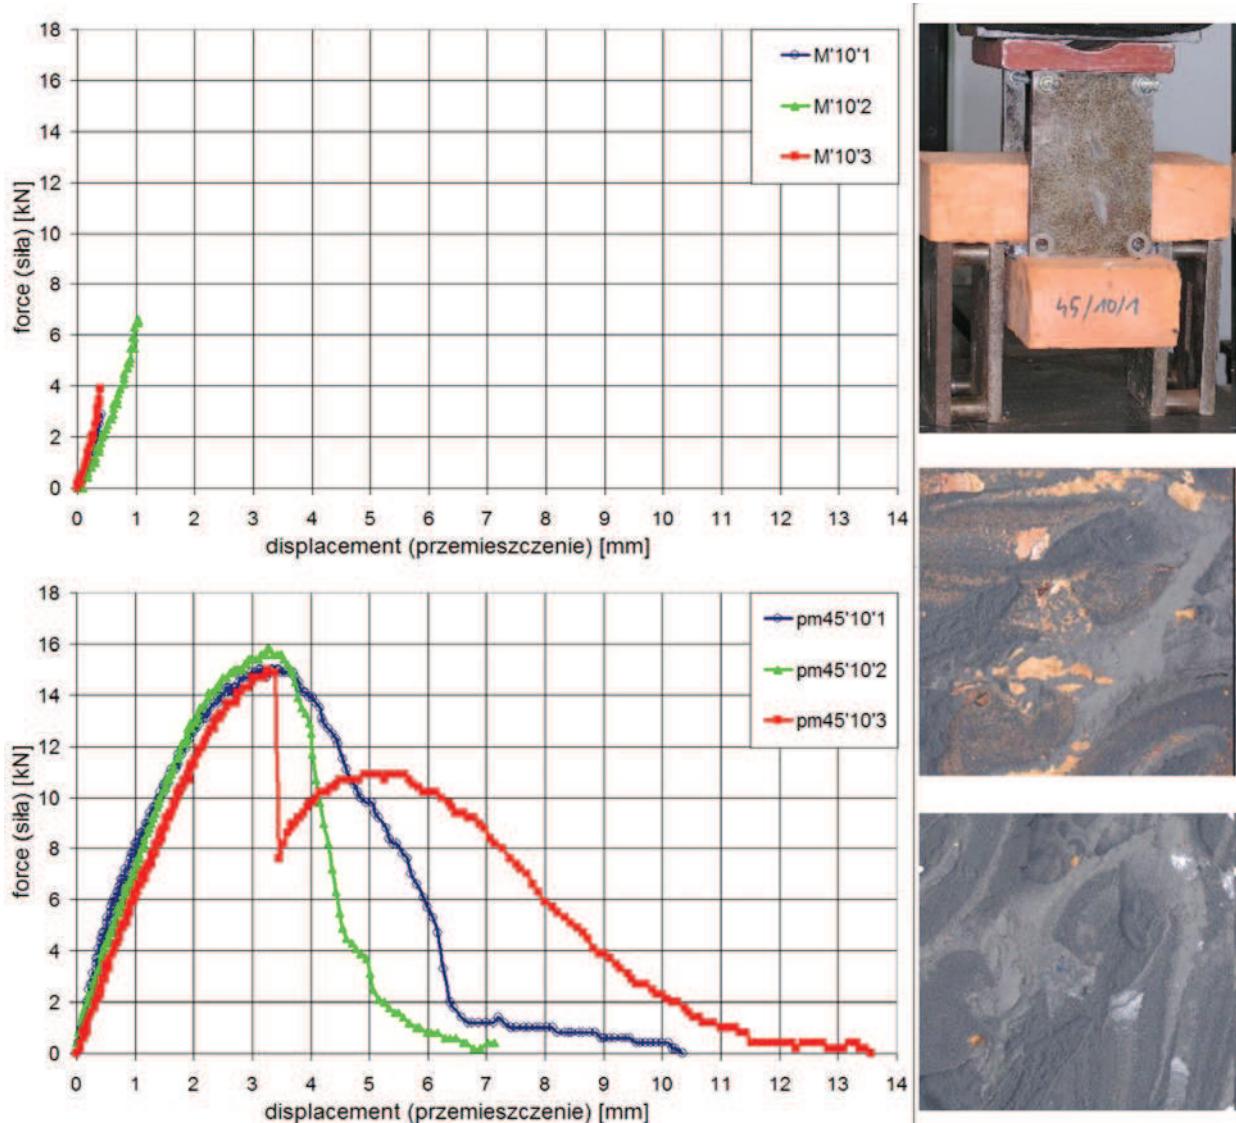
Rys. 6. Krzywe siła-przemieszczenie otrzymane podczas rozciągania cegieł połączonych zaprawą (M) i polimerem (pm45) oraz widok testowanej próbki (postać zniszczenia)

Fig. 6. Force-displacement curves obtained during tension tests of bricks joined with mortar (M) and with polymer (pm45) and also view of testing specimen (form of damage)

W każdym teście badano trzy próbki z zaprawą M'10'1, M'10'2, M'10'3 (przy ściskaniu tylko dwie) i z polimerem pm45'10'1, pm45'10'2, pm45'10'2. Wyniki w formie krzywych siła-przemieszczenie (w podobnej skali), otrzymane podczas rozciągania, ściskania i ścinania pokazano na rys. 6, 7, 8. Takie przedstawienie wyników pozwala porównać pracę cegieł połączonych różnymi zaprawami (cementowo-wapienną i polimerem) i umożliwia inżynierom przewidzenie jak złącze będzie pracowało w rzeczywistej konstrukcji. Porównanie wyników przeprowadzono dla: maksymalnej siły, maksymalnego przemieszczenia odpowiadającego maksymalnej sile, wartości energii zniszczenia (praca potrzebna do zniszczenia próbki) i wartości całkowitej energii (suma energii zniszczenia i energii po zniszczeniu – będącej wskaźnikiem bezpieczeństwa połączenia). W obliczeniach energii z krzywych zastosowano całkowanie numeryczne metodą trapezów. Wyniki otrzymane z wykresów dla rozciągania, ściskania i ścinania zamieszczono w tab. 1, 2, 3. W wyniku testów stwierdzono dobrą przyczepność polimeru pm45 do cegieł – obserwowano kohezyjną postać zniszczenia złącza polimerowego (rys. 6).

Porównanie wyników rozciągania (rys. 6) wskazuje, że użyty polimer prezentuje znaczco więcej wartości średnie charakterystyk niż zaprawa (tab. 1). Są one większe ponad 3 razy w przypadku maksymalnej siły, ponad 5 razy w przypadku maksymalnego przemieszczenia, ponad 8 razy w przypadku energii zniszczenia i ponad 16 razy w przypadku energii całkowitej. Ponadto, sztywność obu złą-

In each test three specimens with mortar M'10'1, M'10'2, M'10'3 (during compression only two) and with polymer pm45'10'1, pm45'10'2, pm45'10'2 were investigated. Results in form of curves force-displacement (in the similar scale), obtained during tension, compression and shear tests, are presented in fig. 6, 7, 8 respectively. Such presentation of results allow comparing work of masonry units joined with different mortars (lime-cement and polymer) and predicting the engineers how the joint will work in real structures. Comparison of the results was carried out for: the maximum carrying force, the maximum displacement corresponding to the maximum carrying force, the value of damage energy (work needed for destruction of specimen) and the value of total energy (the sum of damage energy and post damage energy – being the safety factor of joint). For calculation of energy from the curves, the numerical integration of the trapezoidal rule was applied. Result obtained from diagrams of tension, compression and shear tests are presented in tab. 1, 2, 3 respectively. The tests showed good adhesion to bricks of the pm45 polymer – the cohesion form of damage were observed (fig. 6).

Comparison of tension test results (fig. 6) indicates that the used polymer presents significantly higher mean values of compared characteristics than mortar (tab. 1). They are over 3 times higher in the case of the maximum carrying force, over 5 times higher in the case of the maximum displacement, over 8 times higher in the case of damage energy

czy przy rozciąganiu jest podobna, co świadczy o kompatybilności mechanicznej porównywanych materiałów. Testy rozciągania potwierdzają, że polimerowe złącze naprawcze jest zdolne do polepszenia w sposób znaczący nośności pękniętej konstrukcji murowej.

and over 16 times higher in the case of total energy. Additionally, tensile stiffness of both joints is similar that is evidence of mechanical compatibility of these materials. Tension tests confirm that repair polymer joint is able to improve significantly bearing capacity of cracked masonry.

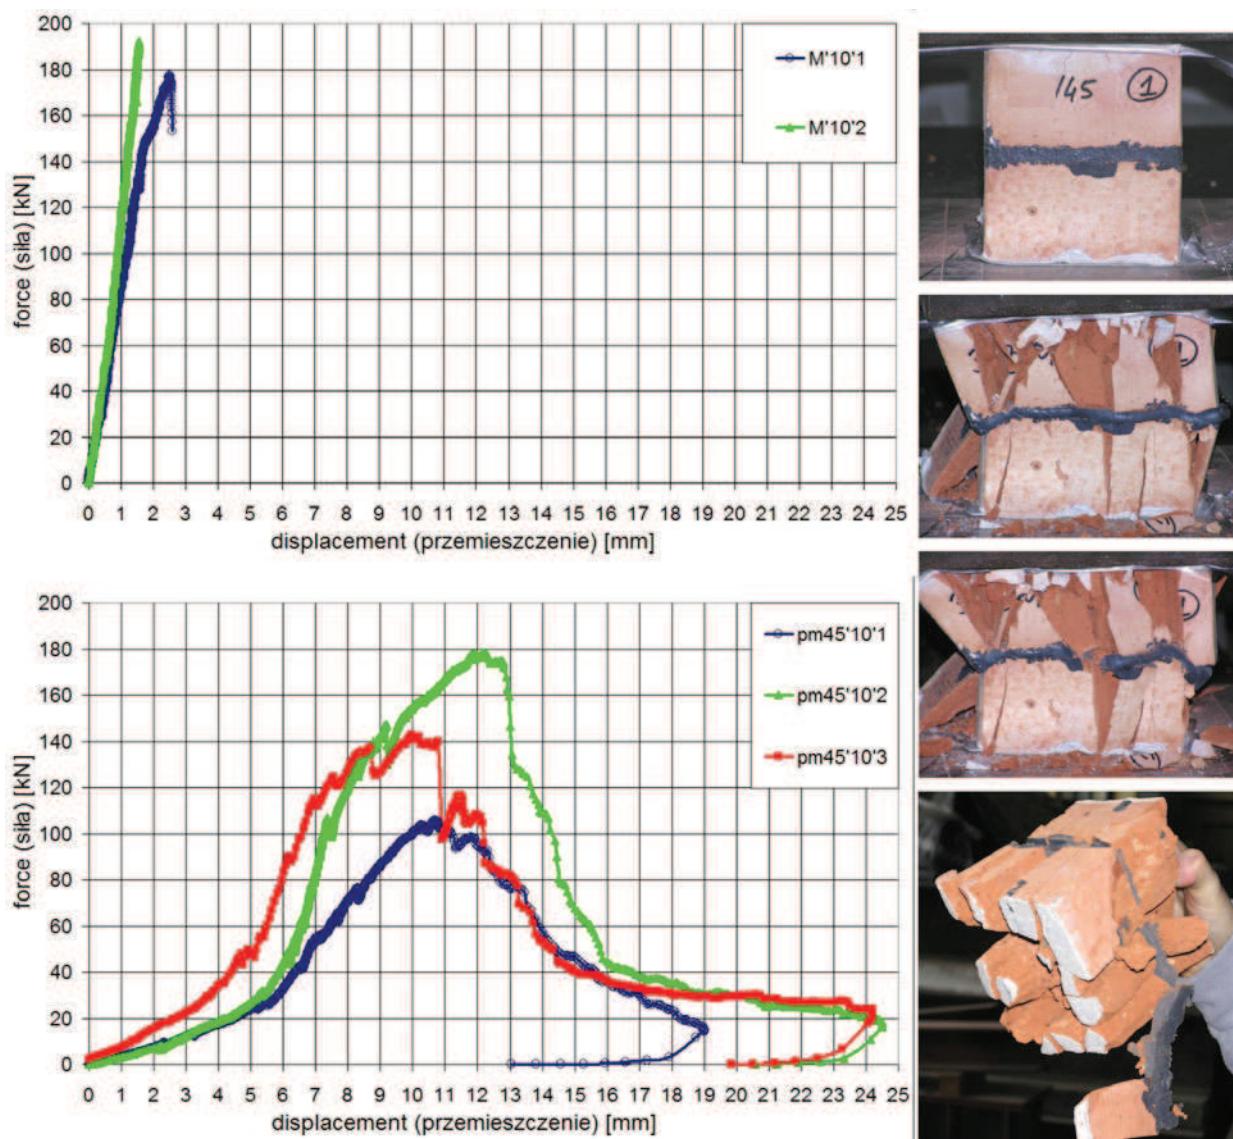
Rys. 7. Krzywe siła-przemieszczenie otrzymane podczas ściskania cegieł połączonych zaprawą (M) i polimerem (pm45) oraz widok testowanej próbki (postać zniszczenia)
Fig. 7. Force-displacement curves obtained during compression tests of bricks joined with mortar (M) and with polymer (pm45) and also view of testing specimen (form of damage)

Porównanie wyników ściskania (rys. 7) pokazuje, że użyty polimer prezentuje znacznie większe wartości średnie charakterystyk niż zaprawa (tab. 2), z wyjątkiem maksymalnej siły, przy której wartość dla polimeru stanowi ⅓ wartości dla zaprawy. W pozostałych przypadkach charakterystyki polimeru są większe ponad 5 razy w przypadku maksymalnego przemieszczenia, ponad 3 razy w przypadku energii zniszczenia i ponad 3 razy w przypadku energii całkowitej. Test ściskania cegieł połączonych zaprawą pokazał całkowity rozwód próbki po przekroczeniu wytrzymałości granicznej. Z drugiej strony, cegły pozostały razem mocno połączone polimerem pm45 nawet po przekroczeniu wytrzymałości granicznej (fig. 7). Ponadto, sztywność złącza polimerowego przy ściskaniu jest znacznie mniejsza niż zaprawy, co zapewnia redukcję koncentracji naprężen w konstrukcji murowej i właściwą współpracę.

Comparison of compression test results (fig. 7) shows that the used polymer presents higher mean values of compared characteristics than mortar (tab. 2), except the case of the maximum force, where the value of polymer is about ⅓ of the value of mortar. In the rest cases polymer characteristics are over 5 times higher in the case of the maximum displacement, over 3 times higher in the case of damage energy and over 3 times higher in the case of total energy. Compression test of bricks joined with mortar showed total disintegration of specimens after achievement of ultimate strength. On the other hand, bricks remained strongly joined together with the pm45 polymer even after achievement of ultimate strength (fig. 7). Additionally, compression stiffness of polymer joint is significantly lower than mortars' one, what assure reduction of stress concentrations in masonry and proper co-operation.

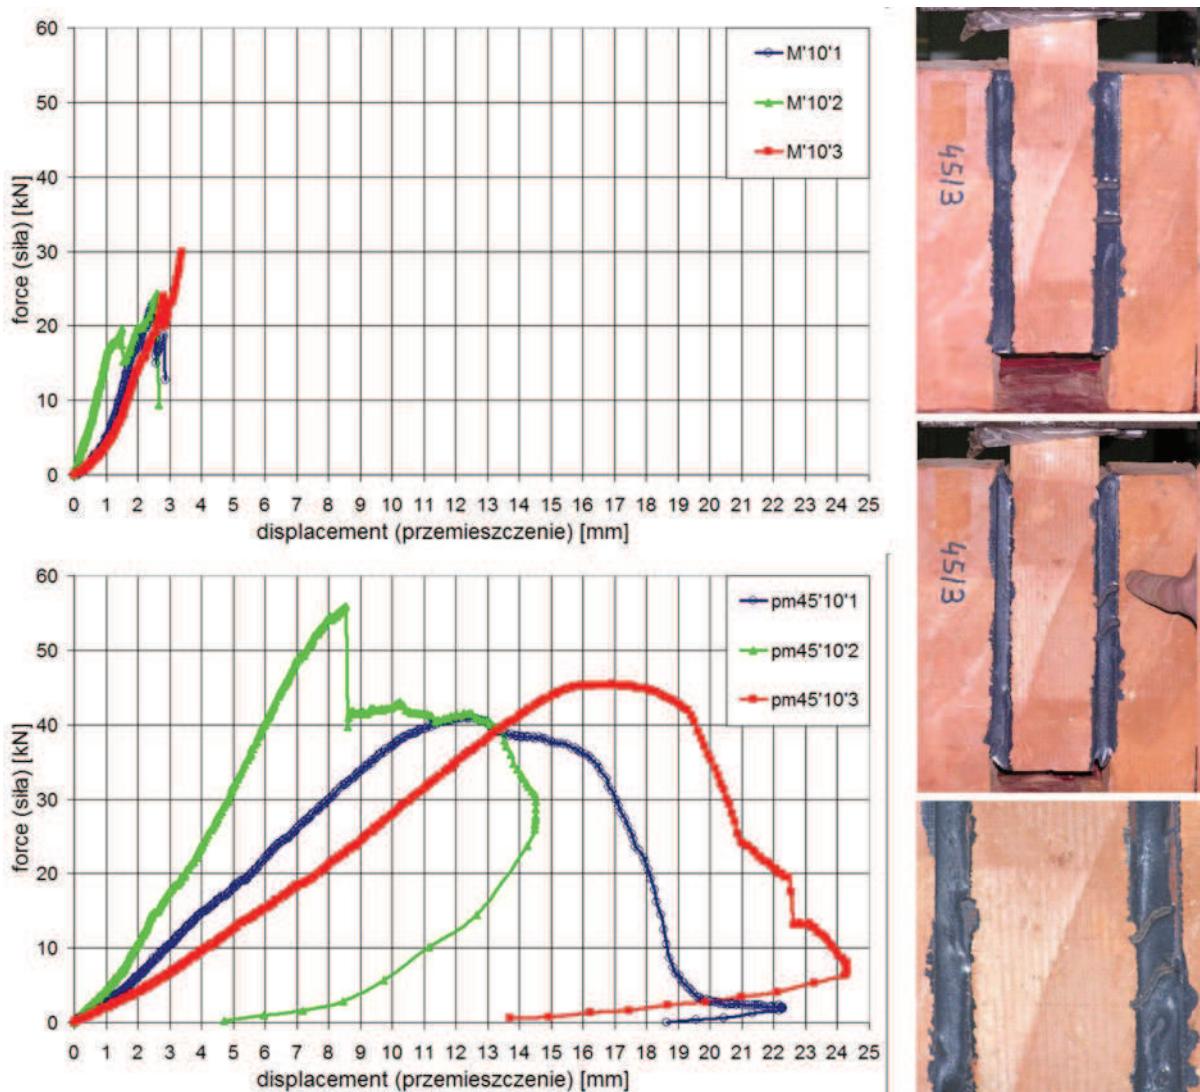
Rys. 8. Krzywe siła-przemieszczenie otrzymane podczas ścinania cegieł połączonych zaprawą (M) i polimerem (pm45) oraz widok testowanej próbki (postać zniszczenia)

Fig. 8. Force-displacement curves obtained during shear tests of bricks joined with mortar (M) and with polymer (pm45) and also view of testing specimen (form of damage)

Porównanie wyników ścinania (rys. 8) wskazuje, że użyty polimer prezentuje znacznie większe wartości średnie charakterystyk niż zaprawa (tab. 3). Są one większe prawie 2 razy w przypadku maksymalnej siły, ponad 4 razy w przypadku maksymalnego przemieszczenia, ponad 9 razy w przypadku energii zniszczenia i ponad 14 razy w przypadku energii całkowitej. Ponadto, sztywność obu złączy przy ścinaniu jest około 2 razy mniejsza niż zaprawy, co zapewnia redukcję koncentracji naprężen w konstrukcji murowej i właściwą współpracę. Testy ścinania potwierdzają, że złącze polimerowe jest zdolne do polepszenia w sposób znaczący odkształcalności i nośności pękniętej konstrukcji murowej (rys. 8).

Comparison of shear test results (fig. 8) indicates that the used polymer presents also significantly higher mean values of compared characteristics than mortar (tab. 3). They are almost 2 times higher in the case of the maximum carrying force, over 4 times higher in the case of the maximum displacement, over 9 times higher in the case of damage energy and over 14 times higher in the case of total energy. Additionally, shear stiffness of polymer is about 2 times lower than mortars' one that assure reduction of stress concentrations in masonry and proper co-operation. Shear tests confirm that repair polymer joint is able to improve significantly bearing capacity and deformability of cracked masonry (fig. 8).
