Adam Wójcik-Łużycki

Początek rewaloryzacji zamku w Dzikowie

The beginnings of Dzikow castle renovation

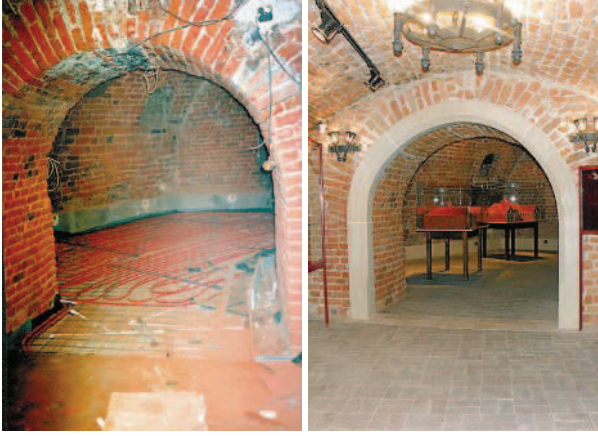
Ryc. 1. Zamek w Dzikowie. Piwnica 1, przed i po remoncie
 Fig. 1. Dzikow castle. Cellar 1, before and after the renovation

Wszystkie odsłonięte spod wtórnych tynków sklepienia i ściany zostały odczyszczane i poddane konserwacji. Do piwnic wprowadzono wszystkie niezbędne instalacje techniczne (ogrzewanie podłogowe, oświetlenie, instalacje przeciwwłamaniowe i ppoż.); podłogi, wcześniej nie posiadające jakiegokolwiek nawierzchni, wyłożono cegłą klinkierową. Czynności te poprzedziły urządzenie w odnowionych piwnicach pierwszej części ekspozycji stałej. Złożyły się na nią wystawa zabytków archeologicznych i znalezisk z terenu zamku oraz cykl makiet architektonicznych i dioram prezentujących przemiany rezydencji dzikowskiej na przestrzeni pięciuset lat.

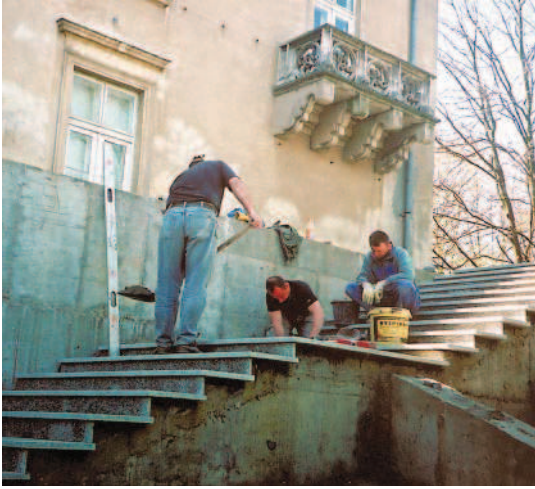
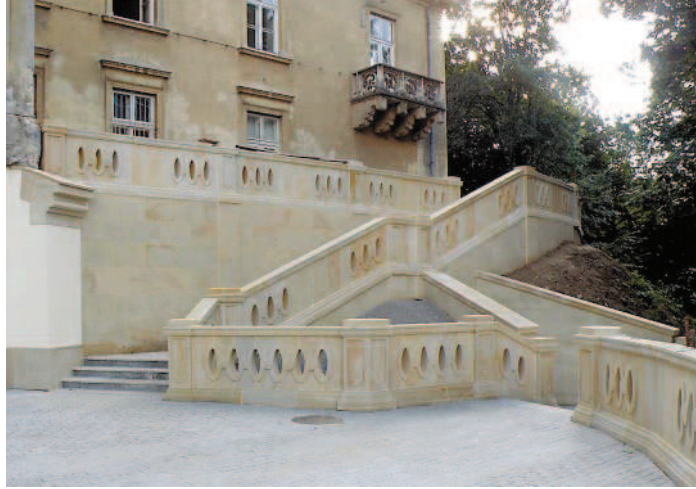
Ryc. 3. Zamek w Dzikowie. Schody zewnętrzne, przed i po remoncie
 Fig. 3. Dzikow castle. Outside staircase, before and after the renovation

Przy okazji przygotowywania dokumentacji technicznej pojawił się dość nieoczekiwany istotny problem. Zamierzając zaadaptować do celów ekspozycyjnych średniowieczne piwnice pierwotnego dworu wieżowego zwrócono uwagę, że prowadząca do nich stara klatka schodowa jest wąska, niska i stroma, tym samym nie spełnia więc wymogów stawianych obiektom użytku publicznego. Po różnych rozważaniach postanowiono zbudować pod korpusem głównym ciąg nowych piwnic (wykorzystując fakt budowy nowych fundamentów pod tą częścią zamku). Takie rozwiązanie wydaje się optymalnym: łączy piwnice skrzydeł bocznych w jeden ciąg, zaś zejście do kondygnacji podziemnej może być doprowadzone z poziomu parteru za sprawą nowej klatki schodowej, jaka równolegle do robót fundamentowych została zbudowana w pobliżu zamkowej wieży (i zarazem głównego wejścia do zamku). Ponieważ prof. Waław Krzyżanowski odbudowując zamek w latach 1928–1930 nadał mu cechy stylowe wczesnego baroku wazowskiego, dlatego też nowe piwnice pod korpusem głównym, jak i nowa klatka schodowa nawiązują do tego okresu w architekturze polskiej. Warto zaznaczyć, że nowa część piwnic służyć będzie w przyszłości jako swoiste centrum obsługi ruchu turystycznego. Tutaj zlokalizowano bowiem szatnię dla zwiedzających, toalety, punkt sprzedaży biletów, pamiątek i wydawnictw, a także niewielką kawiarenkę urządzoną w części nowych piwnic,

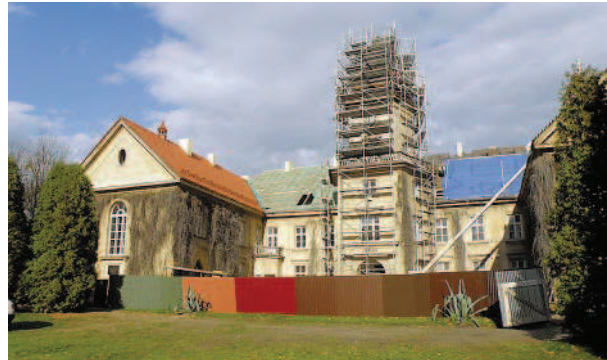
Ryc. 5. Zamek w Dzikowie. Remont konserwatorski dachu
 Fig. 5. Dzikow castle. Conservation and renovation of the roof

Więźba dachowa zbudowana nad zamkiem po jego pożarze w 1927 roku była – podobnie jak cały obiekt – w bardzo złym stanie technicznym. Na ten stan rzeczy wpłynął fakt braku jakichkolwiek konserwacji i zabezpieczeń na przestrzeni 80 lat, jak i to, że od początku dach pokryty był zaledwie jedną warstwą dachówki karpiówki. Dzieła zniszczenia dopełniły pojawiające się z biegiem lat liczne ubytki pokrycia, jak i brak odpowiednich ofasowań i obróbek blacharskich. Po dokonaniu ekspertyzy mykologicznej wytypowano do wymiany część konstrukcji drewnianej (zwłaszcza belki tramowe). Z całego poddasza został usunięty gruz umieszczony tu niegdyś jako warstwa izolacyjna dla stropu piętra. Zastąpiono go znacznie lżejszą i cieplejszą warstwą wełny mineralnej. Jednocześnie znaczna część poddasza stanie się teraz kondygnacją użytkową. Zabezpieczona i częściowo zrekonstruowana więźba dachowa zostanie pokryta warstwą izolacyjną oraz dachówką karpiówką podwójnie układaną „w koronkę”. Hełm zamkowej wieży, sygnaturka oraz obróbki blacharskie są wykonywane z blachy miedzianej. Połączenia dachowe wyposażone będą w ozdobne, kute w metalu płotki przeciwśniegowe. Wobec planów odtworzenia w całym zamku ciągu komnat historycznych, tworzącego muzeum wewnątrz, na poddaszu znajdują się pracownie, magazyny oraz pokoje administracyjne i pomieszczenia socjalne dla jego pracowników. Dzięki temu tarnobrzesckie Muzeum Historyczne zyska zaplecze niezbędne do normalnego funkcjonowania. Roboty remontowe dachu i adaptacja poddasza zakończą się jeszcze w roku bieżącym, natomiast przeprowadzenie całości prac remontowo-konserwatorskich i adaptacji zamku w Dzikowie na muzeum oraz jego udostępnienie do zwiedzania planowane jest na koniec 2011 roku.

Po zakończeniu remontu piwnic i urządzeniu w nich ekspozycji muzealnej poświęconej historii zamku przystąpiono do remontu dachu i adaptacji poddasza, gdzie w przyszłości będą mieścić się pracownie i magazyny muzealne. Konieczna była wymiana części więźby dachowej oraz pokrycie całego dachu nową dachówką karpiówką. Istotnym elementem jest wzniesienie nowej klatki schodowej w skrzydle wschodnim, będącej zarazem rodzajem filara podtrzymującego nowe pomieszczenia na poddaszu. Remont dachu i adaptacja poddasza, które będą ukończone jeszcze w roku bieżącym, finansują Ministerstwo Kultury i Dziedzictwa Narodowego oraz gmina Tarnobrzeg.
