SAKRALNA ARCHITEKTURA RYGŁOWA NA WSI ZACHODNIO-POMORSKIEJ

TIMBER FRAMED CHURCH ARCHITECTURE IN THE VILLAGES OF WEST- POMERANIA

Halina Rutyna

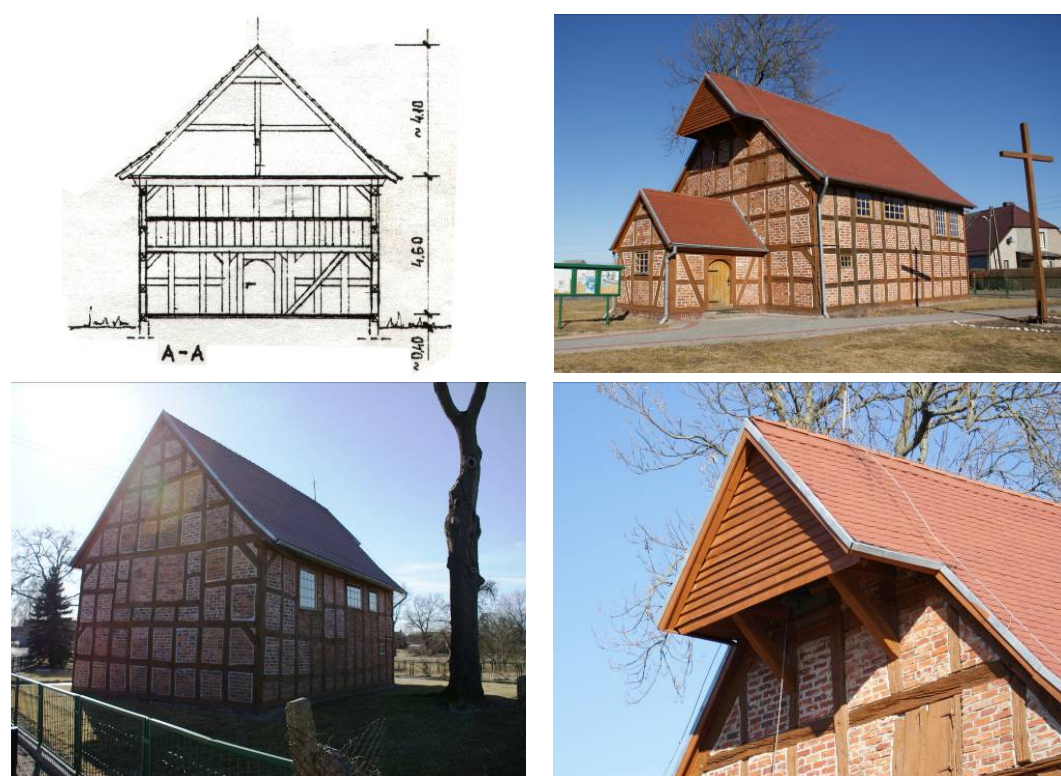
Rys. 3. Ciećmierz - przekrój przez salę, dwa widoki – od stron południowo-zachodniej i północno-wschodniej, detal nadwieszki

Fig. 4. Ciećmierz – a cross-section through the hall, two views – from the south-west and the north-east side, an overhung in detail

Charakterystyczna, zachowana do dziś, nadwieszka dachu kościoła w **Ciećmierzu**⁶ wychodząca z połaci i przedłużająca kalenicę dachu, znajdująca się od strony zachodniego szczytu, stanowiła osłonę dla dzwonu, zawieszono go w XVIII w. Rozwiązanie takie nie znajduje analogii na Pomorzu Zachodnim, występuje natomiast w nielicznych kościołach w prowincjach położonych na zachód od Odry. Z kolei opodal budynku kościelnego w Brzeźniku mieści się fundament, który świadczy o rozwiązaniu dawnej wolno stojącej wieży dzwonnicy. Podczas pierwszych badań, przeprowadzonych przez autorkę niniejszego artykułu w 2000 r., wieży jeszcze nie było, natomiast w 2007 r. zdecydowano się dobudować nową wieżę, nie znając kształtu pierwotnej. Dzieło dobudowy należy uznać za niezbyt udaną kreację konserwatorską, o przypadkowych proporcjach iglicy wieży.
