## **NEOGOTYCKI KOŚCIÓŁ DUCHA ŚWIĘTEGO W STARGARDZIE SZCZECIŃSKIM. CZ. 1.: ARCHITEKTURA<sup>1</sup>**

### **NEO-GOTHIC HOLY SPIRIT CHURCH IN STARGARD SZCZECIŃSKI. PART 1: ARCHITECTURE**

**Halina Rutyna**

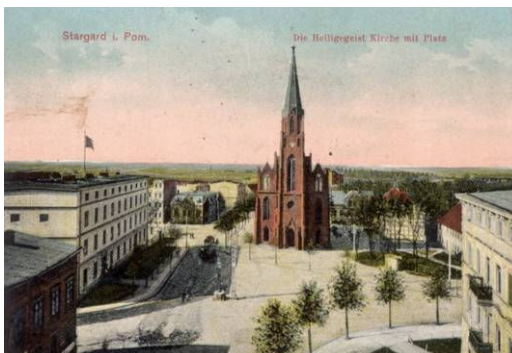
Ryc. 2 b. Położenie na placu neogotyckiego kościoła Św. Ducha. Źródło: przedwojenna kartka pocztowa ze zbiorów H. Rutyny

Fig. 2 b. Location in the square of the neo-gothic Holy Spirit church. Source: a pre-war post card from H. Rutyna's collection.

Dzisiejszy kościół znajduje się w centrum miasta, w jego południowo-zachodniej części, przy skrzyżowaniu ulic Bogusława IV i Stefana Czarneckiego, na Placu Świętego Ducha nr 2, na wprost Bramy Pyrzyckiej (ryc.1b), na działce geodezyjnej nr 444 (por. ryc. 2 a)<sup>8</sup>. Poza pewnymi zmianami przyległego układu komunikacyjnego zachowuje on kształt XIX kościelnego placu dającego dobrą ekspozycję obiektu od strony wschodniego masywu wieżowego (por. ryc. 2 b).

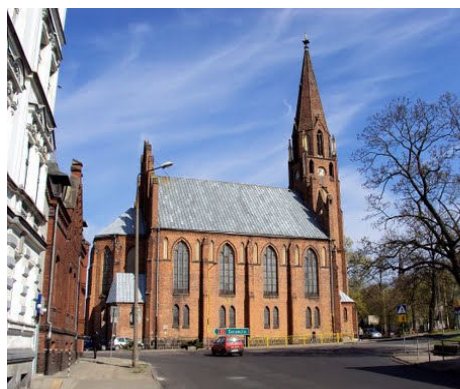
Ryc. 3. Elewacja południowa – zagrożenie przez bliskość dawnej drogi krajowej nr 10. Źródło: fot. H. Rutyna, XII.2008

Fig. 3. Southern façade – endangered by the proximity of the old national Road No.10. Source: photo H. Rutyna, XII.2008

Istotne zagrożenie trwające do końca 2009 r.<sup>9</sup>, głównie dla statyki zabytku, stanowiła droga krajowa, wprowadzająca niekorzystne obciążenia dynamiczne pochodzące z komunikacji kołowej, zwłaszcza dopuszczonego transportu ciężarowego. Ciągłe zwiększające się natężenie ruchu drogowego negatywnie wpływało na stan techniczny obiektu, a zwłaszcza na osłabione już mury kościoła (por. ryc. 3).

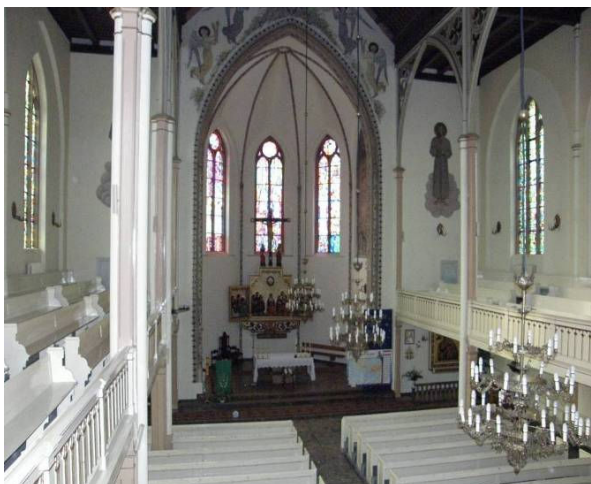
Ryc. 5. Wnętrze kościoła – widok na apsydę prezbiterium i boczne empory. Źródło: fot. H. Rutyna, XII.2008

Fig. 5. The interior of the church – a view of the presbytery and the side galleries. Source: photo H. Rutyna, XII.2008

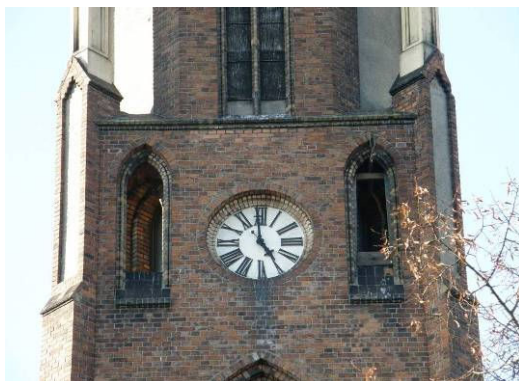
Ryc. 7 a. Zegar we wschodniej elewacji wieży. Poziom przejścia rzutu wieży z czworobocznego w ośmioboczny. Źródło: fot. H. Rutyna, XII.2008

Fig. 7a. The clock tower on the eastern façade. The level of the transition line in the tower from quadrilateral to octagonal. Source: photo H. Rutyna, XII.2008

Od strony wschodniej do nawy przylega strzelista wieża wzniesiona na planie kwadratu. Na wysokości ok. 22 m wieża zmienia swój rzut na ośmiobok. Przejście to jest niewidoczne z zewnątrz. Dopiero na wysokości ok. 26 m jest to zauważalne w elewacji. Na wysokości ok. 30 m umieszczono ośmioboczną iglicę, zwieńczoną kwiatonem. Obiekt, łącznie z ceglana iglicą, osiąga wysokość 50,20 m. Wieża wyposażona jest w cztery tarce zegarowe na poziomie 23,50 m, zamocowane na każdej ze stron (por. ryc. 7 a).

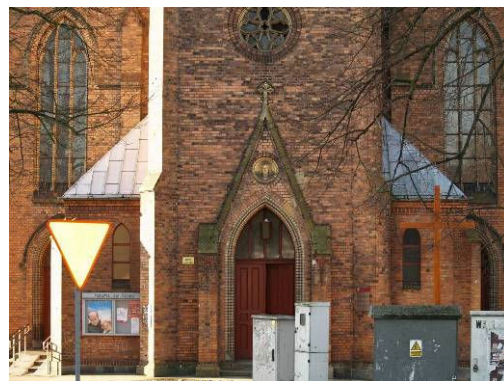
Ryc. 7 b. Elewacja wschodnia – główny portal wejściowy i formy klatek schodowych przylegających do wieży. Źródło: fot. H. Rutyna, XII.2008

Fig. 7b. Eastern façade – the main entrance portal and forms of the stairwells adjacent to the tower.: photo H. Rutyna, XII.2008

We wschodniej ścianie masywu wieżowego znajduje się ostrołukowy portal, będący głównym wejściem do kościoła (por. ryc. 7 b). Jest on zwieńczony ceglana wimpergą i ukoronowany kwiatonem. W wimperdze umieszczony został portret Chrystusa Pantokratora. Portal oflankowany jest dwiema przyporami. Nad portalem znajduje się okrągłe okno

In the eastern wall of the tower there is a Gothic arch portal, constituting the main church entrance (cf. fig. 7b). It is topped with a brick canopy and it is crowned with a fleuron. A portrait of Christ Pantocrator was placed in the canopy. The portal is flanked by two buttresses. There is a small window with tracery over the portal. A horizontal belt runs over the window, which constitutes a continuation of a cornice topping the nave and the presbytery (level +12 m). A high window is located over the cornice, which was replaced with plastered blind windows in the side façades. Roof slopes meet over the window, uncovering the fourth (western) tower façade. Up to the height of +25.50 m the tower remains square on the outside, while inside squinches are featured on which walls are based on an octagonal plan. Clock faces are placed between the two windows, one on each side of the tower façade. A subsequent tower level (+26 m) is of clearly octagonal shape. Northern, southern, eastern and western walls are interspersed with windows, all the remaining walls are decorated with plastered blind windows. There are brick tops over the windows finished off with fleurons. At this level there are sharp pinnacles in the tower corners, crowning the tower buttresses (cf. fig. 9 a, b). All of it is covered with a brick, octagonal copula in the shape of a steeple approx. 20 m high. Its peak is decorated with a fleuron. The frame, presbytery, staircases and chapels are covered with metal sheet on the outside, whereas the tower is covered with a Gothic arch, brick copula.

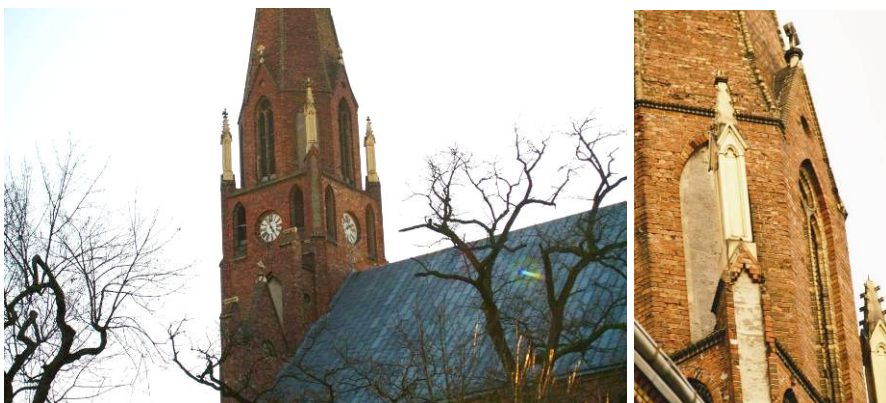
Ryc. 9 a. Elewacja wieży – części północna i zachodnia. Źródło: fot. H. Rutyna, XII.2008

Fig. 9 a. The façade of the tower – northern and western parts. Source: photo H. Rutyna, XII.2008

Ryc. 9 b. Neogotycki pinakiel wieńczący narożniki podpór wieży. Źródło: fot. H. Rutyna, XII.2008

Fig. 9 b. Neo-gothic pinnacle topping the corners of the tower buttresses. Source: photo H. Rutyna, XII.2008

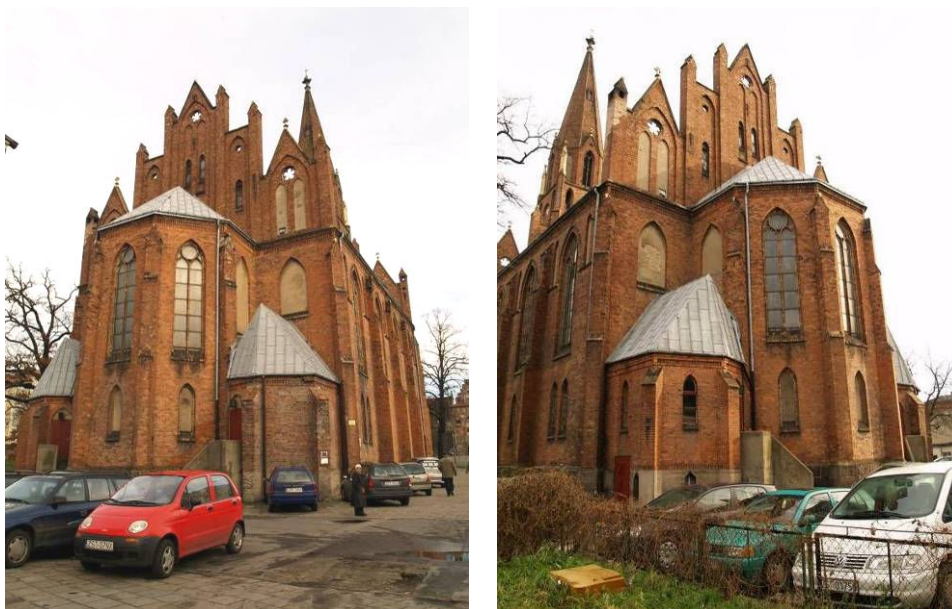
Ryc. 10 a, b. Elewacja zachodnia – prezbiterium wraz z kaplicami z obu stron. Źródło: fot. H. Rutyna, XII.2008  
Fig. 10 a, b. West façade – the presbytery with chapels on both sides. Source: photo H. Rutyna, XII.2008

Do prezbiterium przylegają dwie, symetryczne kaplice (por. ryc. 10 a,b). obydwie pełniące funkcję zakrystii. Ich forma przypomina klatki schodowe, umieszczone we wschodniej części kościoła, ich ściany są także podobnie podparte przyporami. Doświetlone zostały oknami, których forma zbliżona jest do kształtu okien umieszczonych w dolnym pasie otworów okiennych w nawie. Do kaplic prowadzą zewnętrzne schody. Cokół tych kaplic wykonany jest częściowo z betonu, a częściowo z cegły.

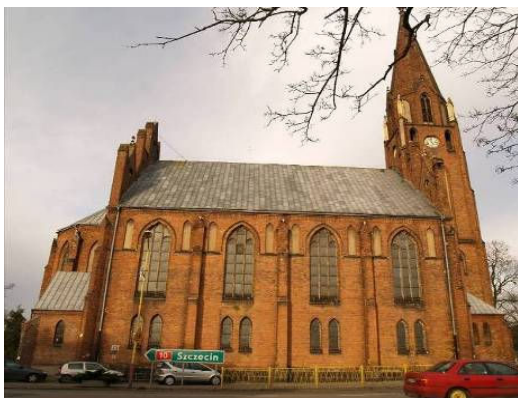
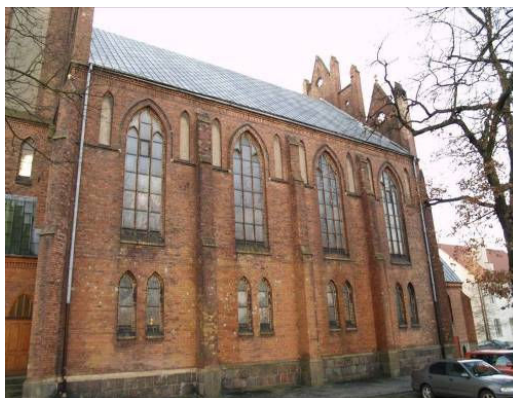
Ryc. 12 a, b. Elewacje boczne – południowa i północna korpusu kościoła. Źródło: fot. H. Rutyna, XII.2008

Fig. 12 a, b. Side southern and northern façades of the church body. Source: photo H. Rutyna, XII. 2008

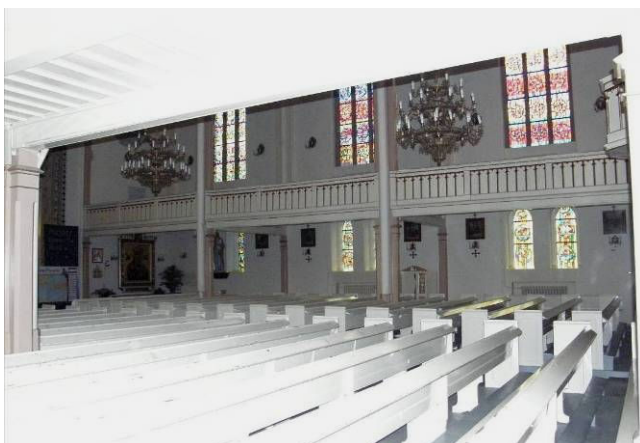
Ryc. 15. Wnętrze kościoła – widok spod empory południowej w kierunku ściany północnej. Źródło: fot. H. Rutyna, XII.2008

Fig. 15. The interior of the church – a view from southern gallery towards the north wall. Source: photo H. Rutyna, XII. 2008

We wnętrzu podział liturgicznej sali sugeruje układ trójnawowy, pozornie bazylikowy (por. ryc. 15, 16). Odnosi się wrażenie, że kościół jest trójnawowa bazylika, choć w rzeczywistości to budynek salowy. Wnętrze kościoła podzielono drewnianymi emporami na trzy części. Efekt ten uzyskano dzięki drewnianym, podpartym na słupach emporom, które są charakterystycznym elementem wnętrz protestanckich. W ten sposób przestrzeń centralna odbierana jest jako pozorna nawa środkowa, wyniesiona i podkreślona odkrytą nad nią częścią więźby dachowej. Przestrzeń pod emporami doświetlona została przez dolny pas okien. Centralna część kościoła oraz przestrzeń ponad emporami doświetlone są przez duże okna, znajdujące się powyżej empor. Nawa zakończona jest przez prezbiterium, które zostało wzniesione na planie części ośmioboku. Chór ma wysokość nawy i doświetlony jest przez strzeliste okna, wysokością, które nawiązują do tych, umieszczonych w nawie.

Kolorystyka wnętrza kościoła utrzymana jest w jasnych kolorach (por. ryc. 15 i 16). Na ścianach dominuje biel. Drewniane słupy podtrzymujące empory pomalowane zostały farbą olejną na kolor écru (beżowo-piaskowy), z podkreśleniem części elementów na kolor sinoróżowy. Detal architektoniczny zaakcentowano kolorem złotym. Wyposażenie wnętrza utrzymane jest w zbliżonej kolorystyce. Zarówno drewniane ławki, jak i empory pomalowane są na écru (beżowo-piaskowy), ze złożonymi fragmentami dekoracyjnych maswerków. Mocnym akcentem we wnętrzu jest dekoracyjna więźba dachowa utrzymana w ciemnej tonacji brązu, kryjącego drewniane elementy, przyozdobione drobnymi, kolorowymi detalami.

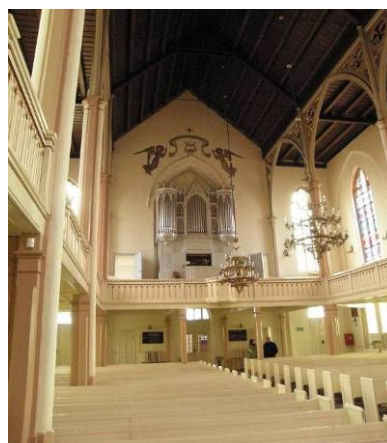
Ryc. 16. Prospekt organowy, ławki i kute żyrandole stanowiące oryginalne, XIX-wieczne wyposażenie. Źródło: fot. H. Rutyna, XII.2008

Fig. 16. Organ, pews and wrought iron chandeliers, constituting original, nineteenth-century furnishings. Source: photo H. Rutyna, XII. 2008

Na wschodniej części muzycznej empory znajduje się neogotycki prospekt organowy wykonany przez J. Kochlera ze Stargardu Szczecińskiego. Przez prospekt organowy można się dostać do wnętrza wieży, ale jest on dobrze widoczny we wnętrzu, dla wychodzących ze świątyni.

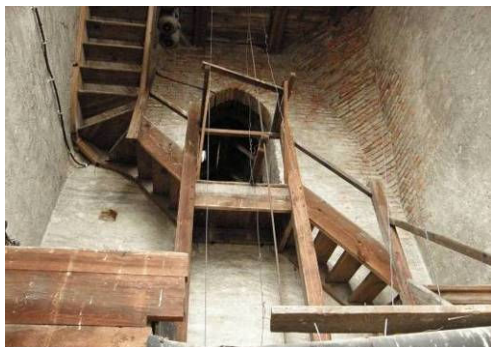
Ryc. 17. Drewniane schody we wnętrzu wieży wraz z otworem drzwiowym prowadzącym pod więźbę dachową. Źródło: fot. H. Rutyna, XII.2008

Fig. 17. Wooden stairs inside tower, along with a door opening leading onto the roof truss. Source: photo H. Rutyna, XII. 2008

we wnętrzu wieży drewno klatek schodowych pozostało surowe (por. ryc. 17 i 21 a,b). Pod połacią dachu, w wewnętrznej przestrzeni między wieźbami, na ścianie szczytowej nawy, od strony wschodniej znajdują się schody ceglane, umożliwiające zejście z wysokości szczytu wieży, do murłaty.

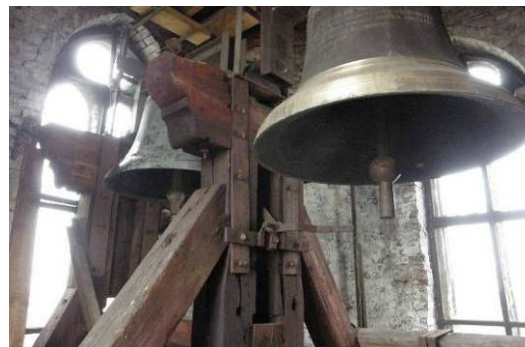
Ryc. 18. Dzwony umieszczone w wieży na poziomie ~ +25,50, m. Źródło: fot. H. Rutyna, XII.2008  
Fig. 18. The bells in the tower located at ~ +25,50m. Source: photo H. Rutyna, XII. 2008

Natomiast wewnątrz masywu wieżowego podzielone zostało horyzontalnie drewnianymi stropami na kilka poziomów. Niemal wszystkie z nich dostępne są z drewnianych schodów, prowadzonych przez całą wysokość wieży (por. ryc. 14 i 17). Aby wejść na ostatni poziom, tuż pod murem wieży, potrzebna jest drabina. Wnętrze wieży wykorzystywane jest - na różnych poziomach - do funkcji technicznych związanych z obsługą kościoła, np. znajdują się tam elementy mechanizmu organów oraz zegara, a także same dzwony na poziomie ~ +25,50 m (por. ryc. 18).

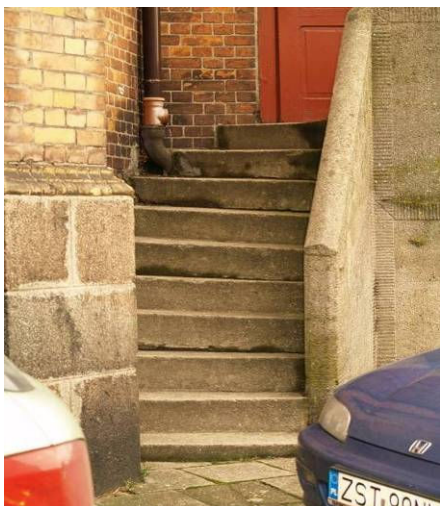
Ryc. 19. Schody zewnętrzne do kaplicy przy prezbiterium – od strony północnej. Źródło: fot. H. Rutyna, XII.2008

Fig. 19. External stairs to the Chancel at the presbytery – from the north side. Source: photo H. Rutyna, XII. 2008

Schody zewnętrzne usytuowane od strony wschodniej, prowadzące do kościoła, wykonane są z kamienia. Liczba stopni została w nich dostosowana do zmian wyniesienia kościoła ponad teren. Najmniejsza liczba stopni znajduje się od strony południowo-wschodniej, czyli przy bocznym wejściu do kościoła oraz na południową klatkę schodową, gdzie są trzy stopnie. Po stronie północno-wschodniej umieszczono cztery stopnie prowadzące do północnej klatki schodowej oraz bezpośrednio do kościoła. Większa liczba stopni zewnętrznych znajduje się przy wejściu do kaplic, gdyż ta część kościoła jest najbardziej wzniesiona ponad teren, np. do zakrystii mamy dziesięć sztuk (por. ryc. 19).

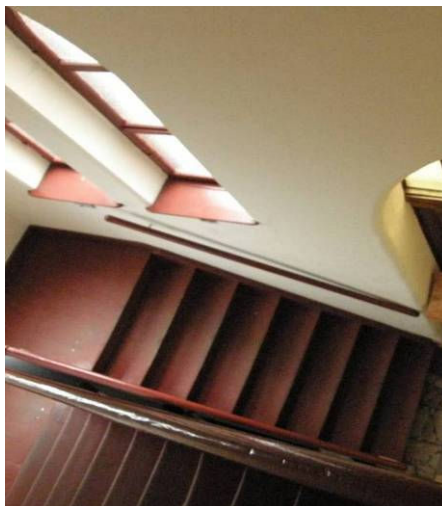
Ryc. 20. Klatka schodowa przyległa do wieży w części południowej – wejście na empore i chór muzyczny. Źródło: fot. H. Rutyna, XII.2008

Fig. 20. The staircase adjacent to the tower in the southern part – entry to the gallery and the choir. Source: photo H. Rutyna, XII. 2008

Schody wewnętrzne wykonane są z drewna i pomalowane farbą olejną (por. ryc. 20). Wykorzystano je w klatkach schodowych prowadzących na emporę muzyczną. Natomiast

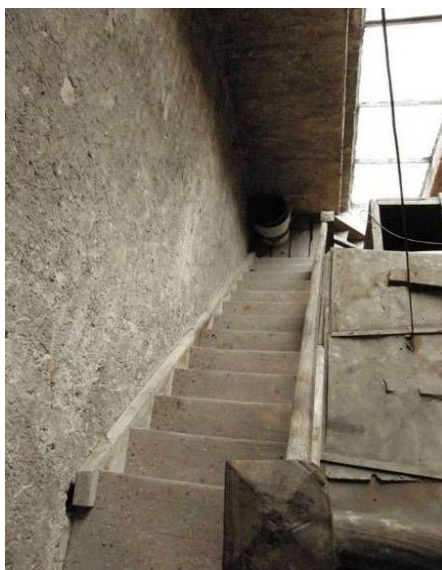
Ryc. 21 b. Wnętrze wieży. Drewniane schody prowadzące na poziom ~+17,00 m. Źródło: fot. H. Rutyna, XII.2008

Fig. 21b. The interior of the tower. Wooden stairs leading to the level of ~ +17.00 m. Source: photo H. Rutyna, XII. 2008

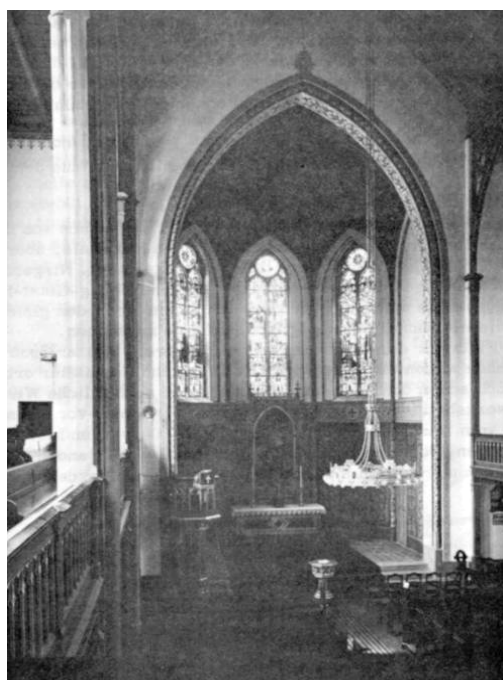
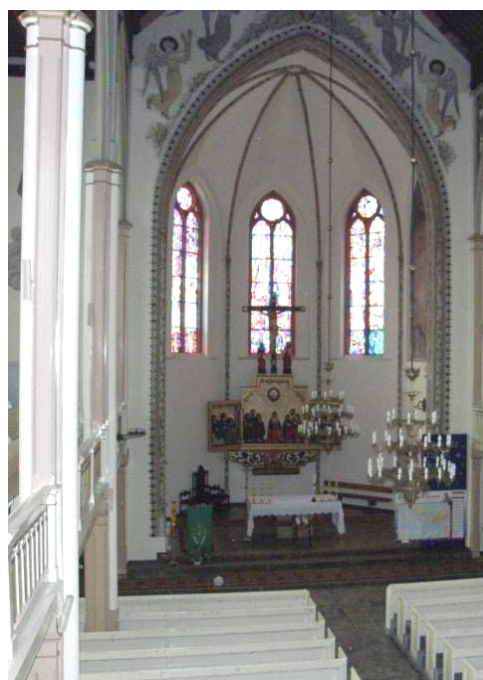
Ryc. 18 a,b. Okna w prezbiterium – oryginalne witraże są zachowane współcześnie. Pierwotna aranżacja wnętrza Die Heiligegeist Kirche Źródło: fot. przedwojenna kolekcja - <http://zbc.ksiaznica.szczecin.pl>; fot. współczesna, H. Rutyna XII.2008

Fig. 18 a, b. Stained glass Windows In the presbytery – original stained glass windows have survived tills this day. The original arrangement of interior of Die Heiligegeist. Source: a pre-war photograph from the collection of <http://zbc.ksiaznica.szczecin.pl> ; a contrmporary photograph: H. Rutyna XII. 2008

Kościół doświetlono przez dużą liczbę okien. W nawie są to otwory umieszczone w dwóch pasmach: dolnym i górnym. Okna znajdujące się w górnym pasie podzielone zostały za pomocą ceramicznych kształtek, tworzących laskowanie i za pomocą ślusarki. Zdobione są oryginalnymi witrażami. Małe okna w dolnym pasie dzielone są tylko za pomocą ślusarki. W nich również umieszczono witraże. Ozdobne wypełnienie okna zastosowano również w dużych oknach znajdujących się w prezbiterium (por. ryc. 18 a,b). Przestrzeń otworu okiennego uformowano za pomocą ceramicznych laskowań. Nieco mniej ozdobną formę uzyskały okna w kaplicach i kłatkach schodowych oraz w wieży. Natomiast duże i efektowne okna wieżowe nie zostały wyposażone w witraże. Formę dekoracyjną mają tu pełnić ceramiczne maswerki. Wyjątkowo atrakcyjne i zdobniczo rozrzeźbione jest okrągłe okno znajdujące się we wschodniej fasadzie wieży (por. ryc. 13). Okno na poziomie  $\sim +13,00$  m przeszklone jest szybą zbrojoną, a otwory na poziomie  $\sim +25,50$  m pozbawione są oszklęcia, zostały jedynie zabezpieczone siatką. Do zamaskowania zmiany rzutów wieży z czworobocznego na ośmioboczny na poziomie  $\sim +23,00$  m użyto ażurowych otworów w ścianie, swoim kształtem nawiązujących do pozostałych okien. Okna w kaplicach i kłatkach schodowych mają otwieraną ślusarkę okienną, bez witraży. W ścianach szczytowych, wystających ponad dach, umieszczono sześć otworów okiennych, dwa w ścianie wschodniej i cztery w ścianie zachodniej. W dwóch oknach pozostały jeszcze ślady po oryginalnych kryształowych, romboidalnych szybkach. Niemal każdy otwór okienny sklepiony jest ostrołukowo.

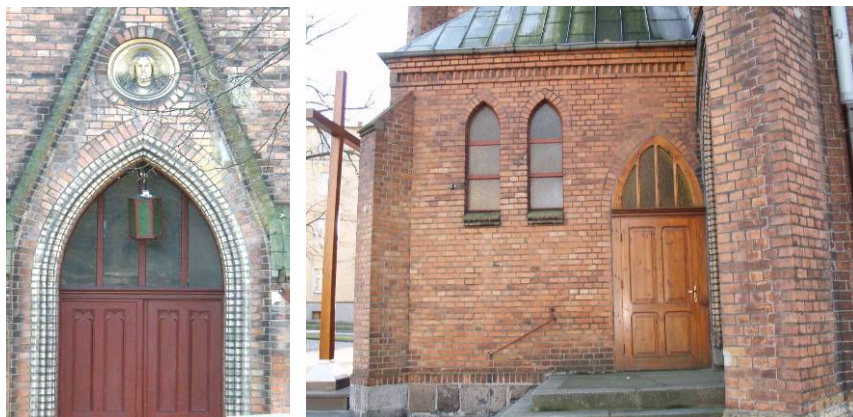
Ryc. 19 a, b. Stolarka drzwiowa portalu głównego; drzwi do zakrystii i ślusarka okienna w północnej klatce schodowej. Źródło: fot. H. Rutyna, XII.2008

Fig. 19 a, b. Door joinery of the main portal; door to the sacristy and window metal joinery in the northern stairwell. Source: photo H. Rutyna, XII.2008

szczytowej nawy od strony wschodniej. Kolejne dwie pary drzwi znajdują się w klatkach schodowych (por. ryc. 19 b). Dodatkowo, dwa wejścia prowadzą do kaplic znajdujących się przy prezbiterium. Wszystkie skrzydła drzwiowe wykonane są z drewna i pomalowane na kolor brązowo-rudy. Drzwi wewnętrzne również zostały wykonane z drewna i pomalowano na biało.

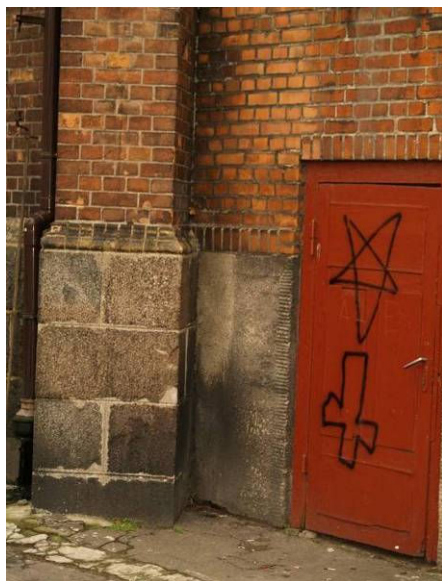
Ryc. 20. Styk cokołu granitowego (nawa kościoła) i cokołu betonowego (kaplica przy prezbiterium). Źródło: fot. H. Rutyna, XII.2008  
Fig. 20 Contact granite plinth (the nave of the church) and the concrete plinth (the chapel at the presbytery). Source: photo H. Rutyna, XII. 2008

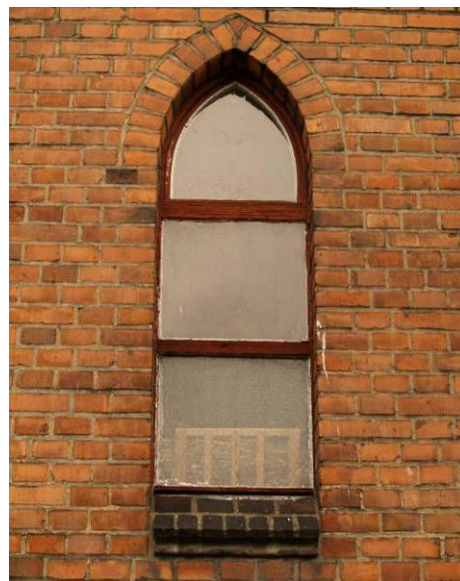
Ryc.21. Cegła barwiona na parapecie okna w kaplicy prezbiterium. Źródło: fot. H. Rutyna, XII.2008  
Fig. 21. Colored brick on the windowsills in the chapel presbytery. Source: photo H. Rutyna, XII. 2008
