Tomasz WĘGRZYN, Michał MIROS, Damian HADRYŚ

## **SPAWANIE POWYPADKOWYCH RAM SAMOCHODÓW CIĘŻAROWYCH ELEKTRODAMI OTULANYMI Z DODATKIEM MOLIBDENU**

## **POST ACCIDENTS TRUCK FRAMES WELDING WITH BASIC COATED ELECTRODES WITH ADDITION OF MOLYBDENUM**

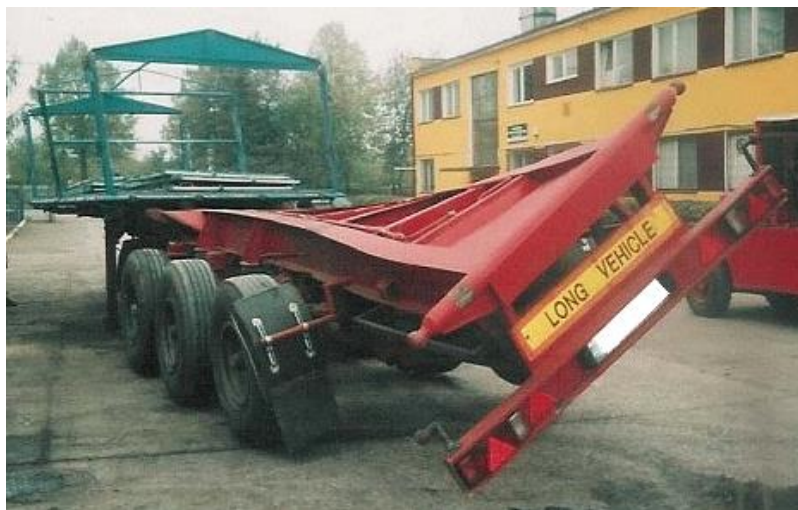
Rys. 1. Odkształcenie ramy naczepy samochodowej [5]

Fig. 1. Deformation of trucks semitrailer [5]

W trakcie eksploatacji pojazdu mogą się pojawić obciążenia zarówno o charakterze statycznym, jak i dynamicznym. Mogą one być na tyle duże, że będą powodowały odkształcenie trwale spawanej ramy [4, 5]. Odkształcenie takie może być naprawiane poprzez statyczne prostowanie [2-4]. Odkształconą ramę naczepy samochodowej przed naprawą poprzez statyczne prostowanie przedstawiono na rysunku 1. W skrajnych przypadkach odkształcenia mogą być na tyle duże, iż wykluczają dalszą eksploatację pojazdu.

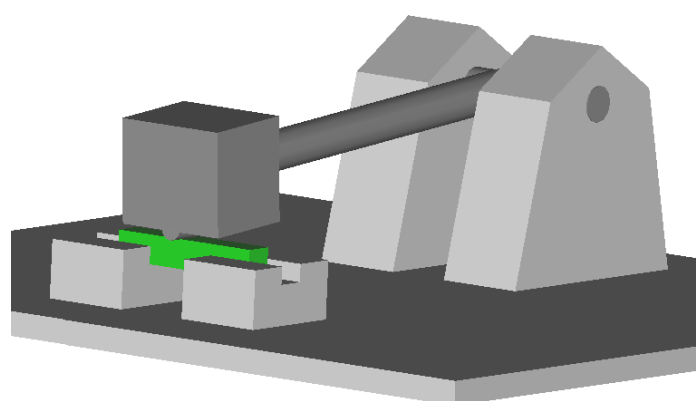
Rys. 2. Sposób realizacji obciążenia dynamicznego  
Fig. 2. The way of realize dynamic burden

Odształcenie obciążeniem statycznym realizowane było z użyciem prasy śrubowej. Natomiast obciążenie dynamiczne realizowane było z użyciem specjalnie wykonanego urządzenia. Na przygotowaną próbkę spuszczano ciężarek o masie 9 kg z wysokości 0,4 m, powodując odkształcenie próbki. Schemat urządzenia do realizacji obciążenia dynamicznego przedstawiono na rysunku 2.
