Współczesny stan zachowania zespołów mieszkaniowych Opola z okresu międzywojennego

Dr inż. arch. Monika E. Adamska, Katedra Budownictwa i Architektury,
Wydział Budownictwa, Politechnika Opolska

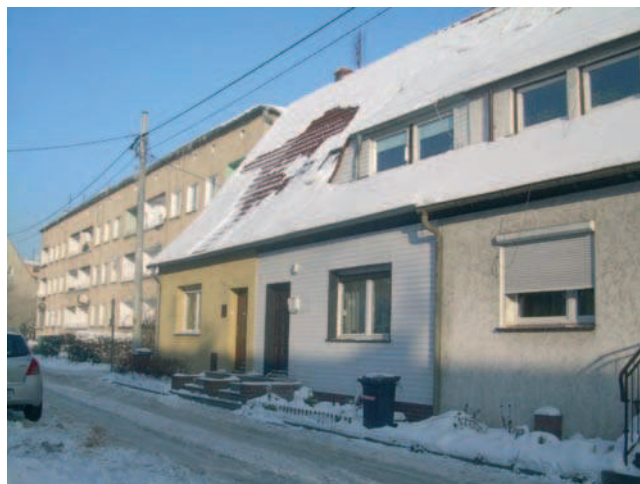
Rys. 1. Ulica Gabrieli Zapolskiej 20–24, fot. M. E. Adamska, 2010 r.

Układ urbanistyczny tego wzorcowego wówczas zespołu został częściowo zniekształcony w latach powojennych w wyniku zastąpienia części budynków typową zabudową blokową (rys. 1). Stosunkowo duże powierzchnie działek sprzyjały indywidualnym rozbudowom o przypadkowych formach, realizowanym w głębi działek, co doprowadziło do przekształceń pierwotnej formy budynków i chaosu przestrzennego ogrodowych elewacji. Elewacje frontowe budynków zachowały pierwotną kompozycję układu otworów okiennych i drzwiowych oraz kształt połaci dachowej.

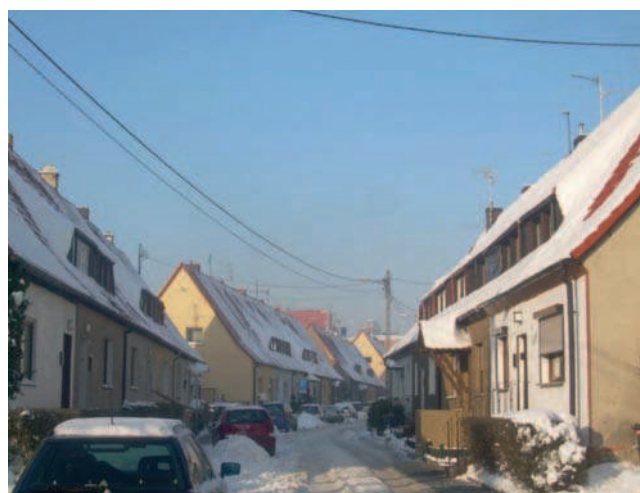
Rys. 2. Ulica Gabrieli Zapolskiej, fot. M. E. Adamska, 2010 r.

Jedynie wymiana okien, kolorystyka i faktura elewacji oraz nowe zadaszania wejść, to indywidualne decyzje właścicieli. W rezultacie, w kolejnych segmentach pojawiają się obok siebie powierzchnie gładkiego i strukturalnego tynku o różnej kolorystyce, siding, okładzina ceramiczna oraz drewno, metal i tworzywa sztuczne zadaszanie (rys. 1). Choć różnorodność tych rozwiązań wprowadza chaos na elewacjach frontowych, obustronna zabudowa uliczek, poza współczesnymi budynkami typu blokowego, zachowała swoje pierwotne proporcje i charakter (rys. 2).

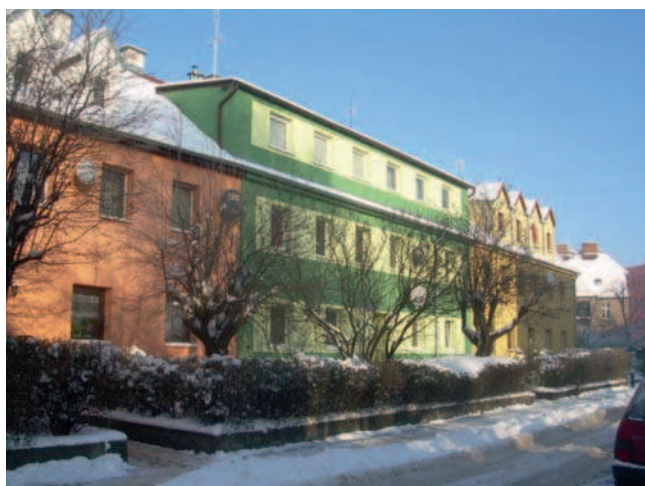
Rys. 3. Ulica Wojciecha Drzymały 3–11, fot. M. E. Adamska, 2010 r.

Pierwotny schemat urbanistyczny zespołu został zakłócony w latach sześćdziesiątych i siedemdziesiątych XX wieku poprzez lokalizację przedszkola oraz dogęszczeniem zabudowy kilkoma typowymi budynkami mieszkalnymi. Cechy architektoniczne budynków zespołu przez dziesiątki lat pozostały właściwie niezmienione od czasów jego realizacji. Nowe stulecie przyniosło zmiany w wyglądzie budynków zespołu w związku z termoizolacją części budynków i nowymi kolorystykami elewacji. Wraz z ociepleniem budynków, zniknął z części segmentów geometryczny detal ryzalitów wejść i narożników oraz skrzydła żaluzji okiennych (rys. 3). Pomysły kolorystyczne

szokująco odmienne i krzykliwie skonstrastowane dla poszczególnych sekcji, nie tylko niszczą dawną spójność zespołu, ale również świadczą o braku mechanizmów ochrony architektonicznego dziedzictwa Opolu z okresu międzywojennego (rys. 4). Część segmentów niepoddana modernizacji stanowi świadectwo oryginalnych rozwiązań projektowych z lat dwudziestych XX wieku (rys. 3).

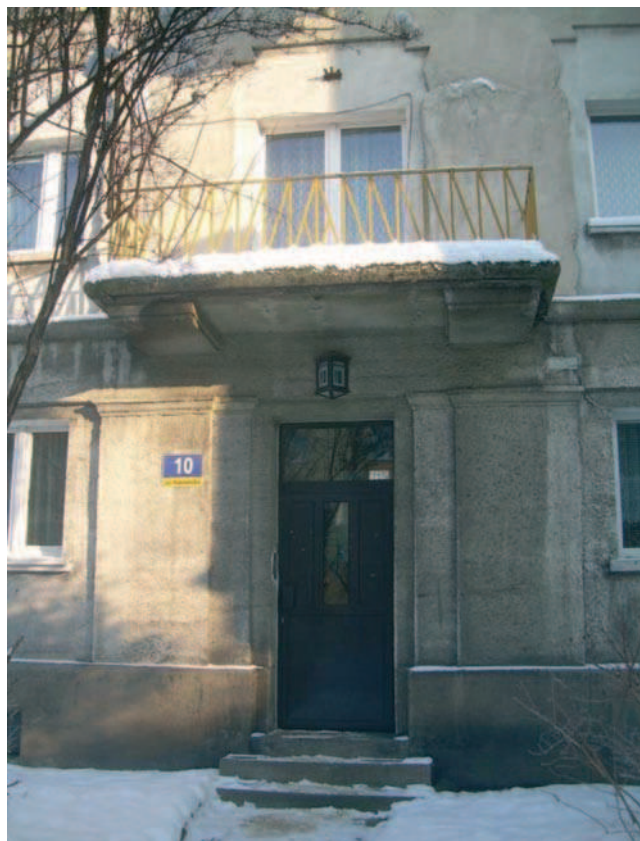
Rys. 5. Ulica Katowicka 10, fot. M. E. Adamska, 2010 r.

niach elewacji. Przedstawione na zdjęciach przykłady stref wejściowych sekcji przy ulicy Katowickiej nr 12, po termomodernizacji elewacji (rys. 5) i sąsiedniej nr 10 o oryginalnej kompozycji elewacji (rys. 6) pokazują uproszczenie detalu wejścia – brak kapiteli pilastrów o geometrycznej formie oraz ryflowanej powierzchni opaski wokół drzwi, rozwiązania chętnie stosowanego w architekturze międzywojennej. W kompozycji ocieplonej elewacji zostały natomiast uwzględnione: gzyms nad parterem i geometryczny, cofnięty w stosunku do lica budynku detal okien. Zaprojektowana nowa kolorystyka dla sekcji nr 12 to kompozycja koloru żółtego i pomarańczowego, zestaw kolorów chętnie współcześnie stosowany i niestety obecny na wielu modernizowanych historycznych elewacjach. Po drugiej stronie ulicy Katowickiej, w ocieplonej części budynku nr 15–19 wykonano gładką ścianę nie odtwarzając gzymsu dzielącego kondygnacje oraz prostokątnych detali płyt międzyokiennej. Największym zniekształceniem pierwotnej kompozycji elewacji jest wykonanie nowej opaski wokół drzwi zamkniętych półkolistym łukiem z okładziny kamiennej o rustykalnej formie, o zupełnie innym charakterze niż pierwotne rozwiązanie.

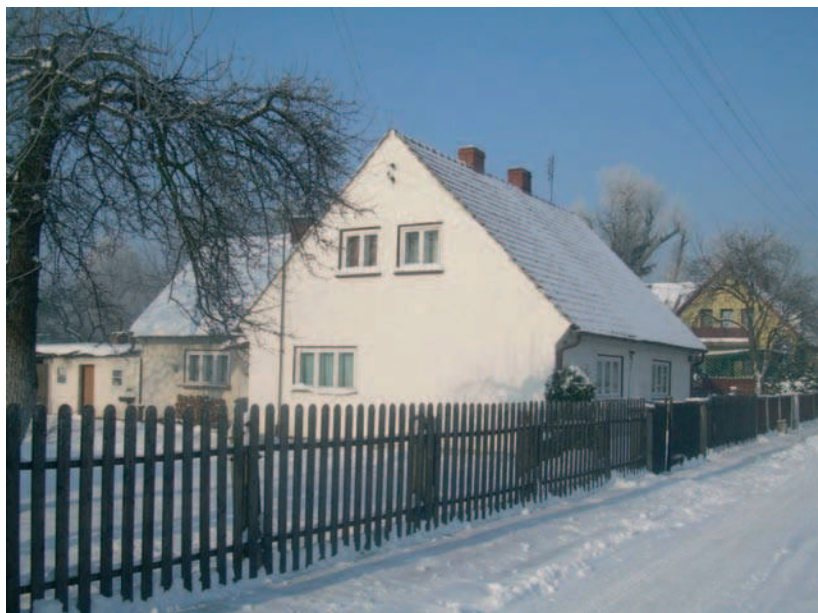
Rys. 7. Ulica Zgorzelecka 6–8. Zachowany, oryginalny budynek bliźniaczy, fot. M. E. Adamska, 2010 r.

Obecnie zachowane, oryginalne cechy urbanistyczne tego osiedla to prosty, geometryczny układ ulic, podział na duże działki i jednolita, lekko cofnięta w głąb działki linia zabudowy. Niestety tylko w nielicznych budynkach można jeszcze odczytać dawną formę i układ kalenicowy dachów części frontowej (rys. 7). Współcześnie zabudowa zespołu została bardzo mocno zniekształcona poprzez liczne, indywidualnie projektowane rozbudowy realizowane w głębi działek jako rozwinięcia niewielkiej bryły frontowej oryginalnego rozwiązania. Rozbudowy te w większości przeskalowane i nieproporcjonalne, dodatkowo

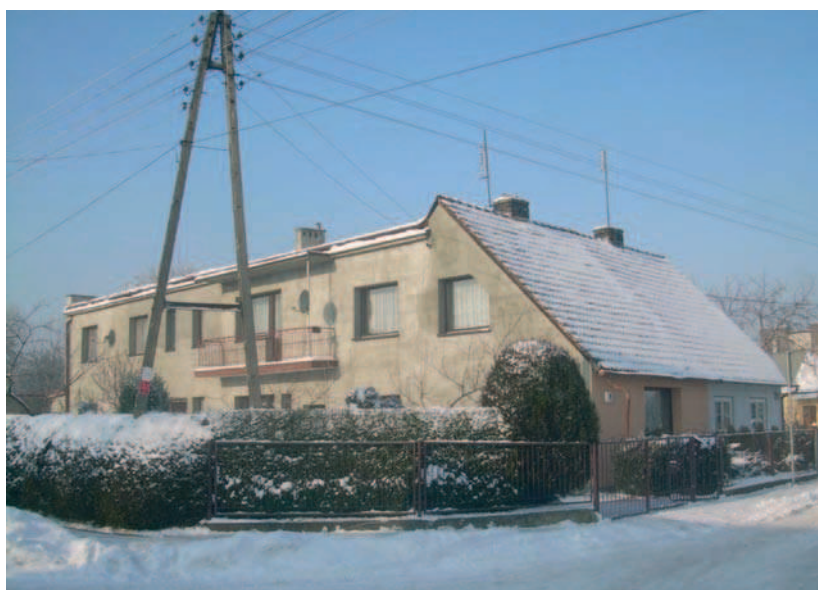
Rys. 8. Ulica Zgorzelecka 14–16. Przeskalowana rozbudowa degradująca oryginalną bryłę budynku, fot. M. E. Adamska, 2010 r.

odmiennie kształtowane dla obu części bliźniaczych budynku, spowodowały nieodwracalną degradację przestrzenną zabudowy osiedla (rys. 8). W zabudowie osiedla można odnaleźć również sytuacje rozbudowy jednej części bliźniaczej i pierwotną bryłę drugiej przylegającą w części tylnej do wysokiej, ślepej ściany rozbudowy. W kilku przypadkach rozbudowy nastąpiły również w części frontowej działki, zakłócając pierwotny rytm elewacji frontowych bliźniaczych domów.

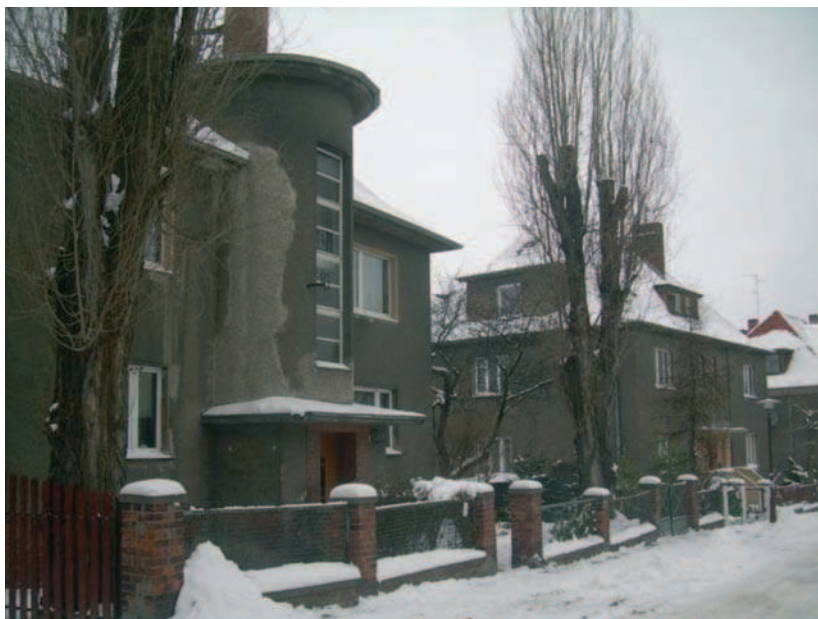
Rys. 9. Ulica Księcia Józefa Poniatowskiego 13–15, fot. M. E. Adamska, 2010 r.

poddane większym przebudowom, ich pierwotne bryły zachowały się (rys. 9). Jednak w przeciwieństwie do stanu zachowania, stan techniczny elewacji wielu willi jest obecnie niezadowolający i zdecydowanie wymaga podjęcia prac remontowych i renowacyjnych. Podobnie jak w przypadku innych zespołów i osiedli, również w „Dzielnicy Generalskiej” prowadzono indywidualną wymianę stolarki okiennej na nową o odmiennych od oryginalnych podziałach i różnych w obrębie jednego budynku. W ostatnich latach obok oryginalnej, szarej kolorystyki pojawiły się nowe, jaskrawe rozwiązania kolorystyczne elewacji oparte na kolorze żółtym i pomarańczowym, niewłaściwe dla modernistycznej, przedwojennej architektury (rys. 10).
