Rewaloryzacja Parku Miejskiego w Sławie – możliwości odtworzenia zabytkowego układu kompozycyjnego parku Carla Eduarda Petzolda

Mgr inż. Agnieszka Kochańska, Instytut Budownictwa,
Zakład Architektury i Urbanistyki, Uniwersytet Zielonogórski

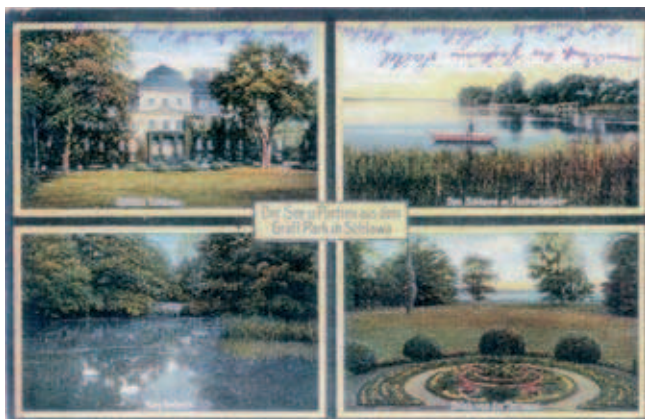
Fot. 2. Park w Sławie. Pocztówka z ok. 1909 r. Po lewej stronie, na dole, widoczna oś widokowa poprzez mostek na stawie w kierunku wieży kościoła na Starym Rynku. Na zdjęciu po prawej stronie, na dole, widoczne osie widokowe z centralnej części tarasu pałacowego w kierunku jeziora. Widoczne grupy drzew na głównej łące parkowej (pleasureground) projektowane przez C. E. Petzolda m.in. dąb szypułkowy „Fastigiata”, buk pospolity „Atropunicea”. Położenie drzew jest zgodne z projektem z 1853 r. Źródło: [6]

Badania te miały na celu określenie pierwotnego zakresu realizacji projektu Petzolda. Bardzo pomocne okazały się dawne pocztówki i zdjęcia, po analizie których w znacznym stopniu potwierdzono zgodność planu twórcy z realizacją części parku w najbliższym otoczeniu pałacu oraz z krajobrazem wokół stawu parkowego [6].

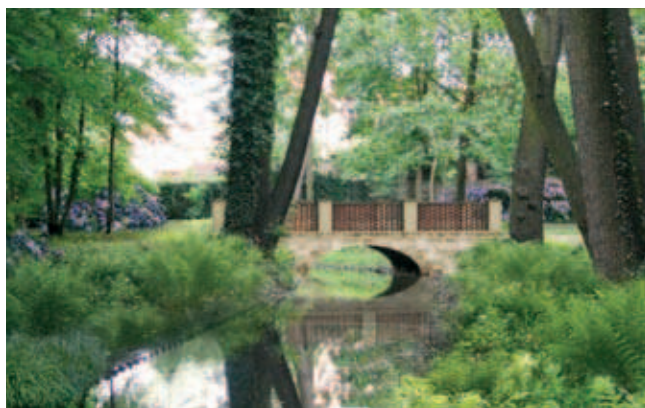
Fot. 3. Projektowany mostek parkowy. Wizualizacja sporządzona na podstawie materiałów archiwalnych. Fotografia i wizualizacja autorki

- odtworzenie przebiegu historycznego układu dróg parkowych,
- odtworzenie żwirowej nawierzchni na drogach parkowych,
- przywrócenie dawnej architektury istniejącym mostkom parkowym i budowa nowych przepraw w historycznych miejscach,
- odtworzenie trzech placyków widokowych w ich dawnych lokalizacjach,
- wprowadzenie oświetlenia parkowego, ławek parkowych i koszy na śmieci, wykonanie placu zabaw dla dzieci,
- wykonanie oznakowania kierunkowego i tablic informacyjnych z historią obiektu oraz opisem jego wartości przyrodniczej.
