mjr dr inż. Rafał BAZELA  
mgr inż. Zbigniew KUPIDURA  
mgr inż. Józef LEGIEĆ  
ppłk dr inż. Mariusz MAGIER  
Wojskowy Instytut Techniczny Uzbrojenia

## **WYKONANIE BADAŃ POLIGONOWYCH MODELI ZAPALNIKÓW Z SAMOLIKWIDATOREM DCR-2 DO AMUNICJI I GRANATNIKÓW RPG-76 KOMAR**

### **THE RESULTS OF FIRING TESTS OF THE DCR-2 FUSES FOR AMMUNITION TO RPG-76 MOSQUITO**

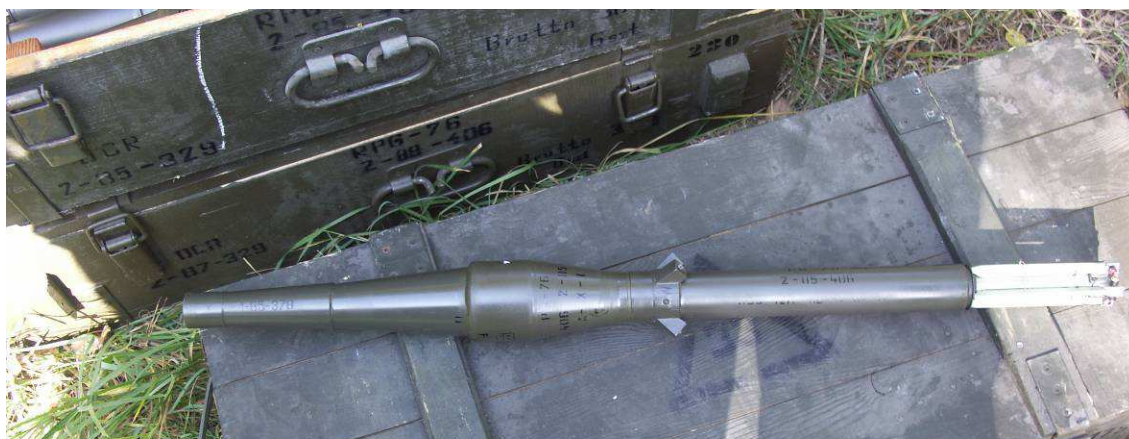
Zestawy zapalnika połączono z zaelaborowanym materiałem obojętnym głowicami oraz z silnikami raketowymi pocisku. Głowice i silniki raketowe pochodziły ze zdemontowanych pocisków PG-76 „Komar”. Zmontowany pocisk przedstawiono na fot. 1.

**Fot. 1 Pocisk PG-76 z modelem zapalnika DCR-2**

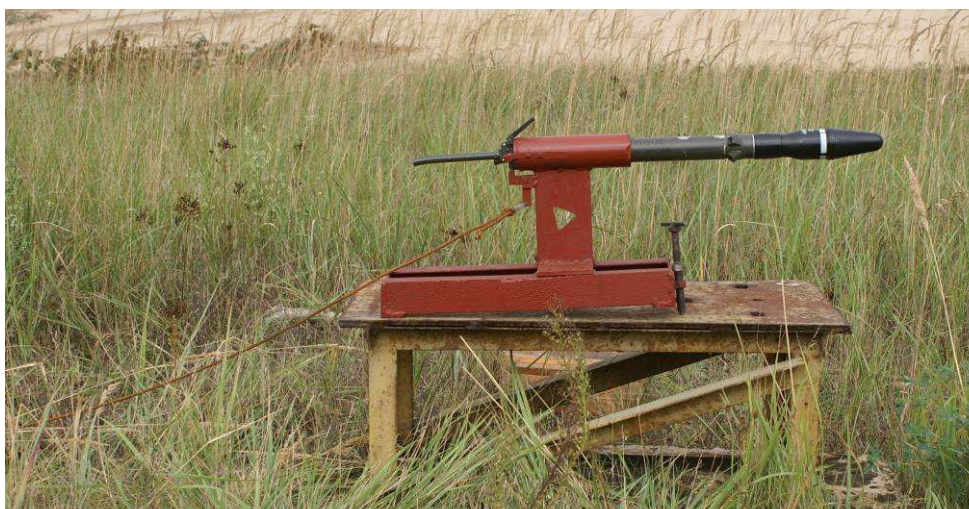
Do odpalania silników raketowych użyto etatowej wyrzutni RPG-76 zamocowanej na podwoziu. Przygotowany do odpalenia zestaw przedstawiono na fot. 2.

**Fot. 2 Pocisk PG-76 z modelem zapalnika DCR-2 w wyrzutni RPG-76.**
