## Architektura kościoła parafialnego pw. Podwyższenia Krzyża Świętego w Hucie Krzeszowskiej. Wstęp do badań

### Architecture of the parish church of the Exaltation of the Holy Cross in Huta Krzeszowska. Introduction to research

**Cytowanie / Citation:** Stojak G. Architecture of the parish church of the Exaltation of the Holy Cross in Huta Krzeszowska. Introduction to research. *Wiadomości Konserwatorskie – Journal of Heritage Conservation* 2019;60:0

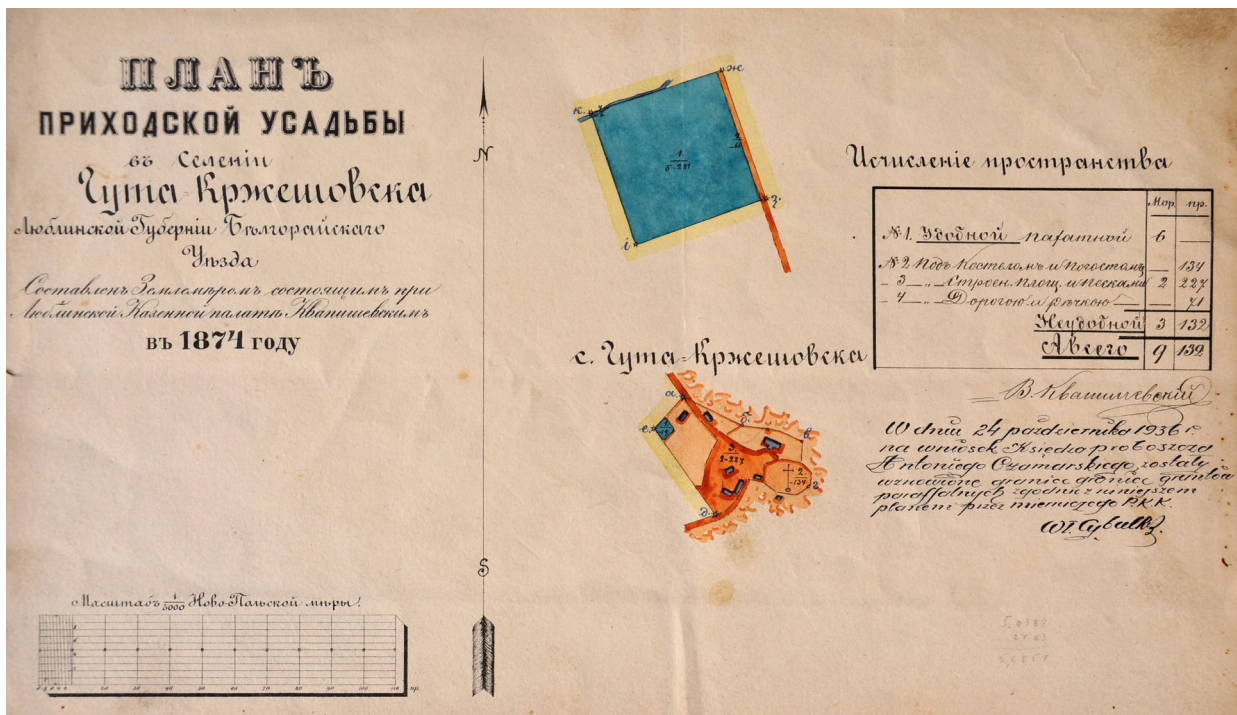
Ryc. 1. Plan zabudowań parafialnych wykonany w 1874 roku. Zbiory archiwum parafialnego w Hucie Krzeszowskiej  
 Fig. 1. Plan of parish buildings drawn in 1874. Collection of the parish archive in Huta Krzeszowska

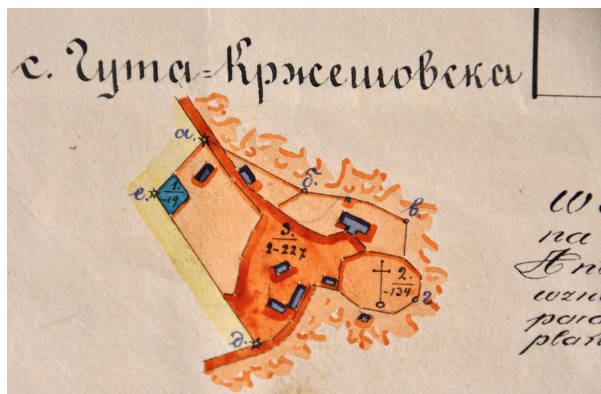
Ryc. 2. Fragment planu zabudowań z 1874 roku. Na tzw. „Pagórku Piaszczystym” w Hucie Krzeszowskiej wzniesiono kościół parafialny w 1766 roku. Zbiory Archiwum Parafialnego w Hucie Krzeszowskiej  
 Fig. 2. Fragment of the plan of buildings from 1874. The parish church was erected in 1766 on the so called “Pagórek Piaszczysty” in Huta Krzeszowska. Collection of the Parish Archive in Huta Krzeszowska

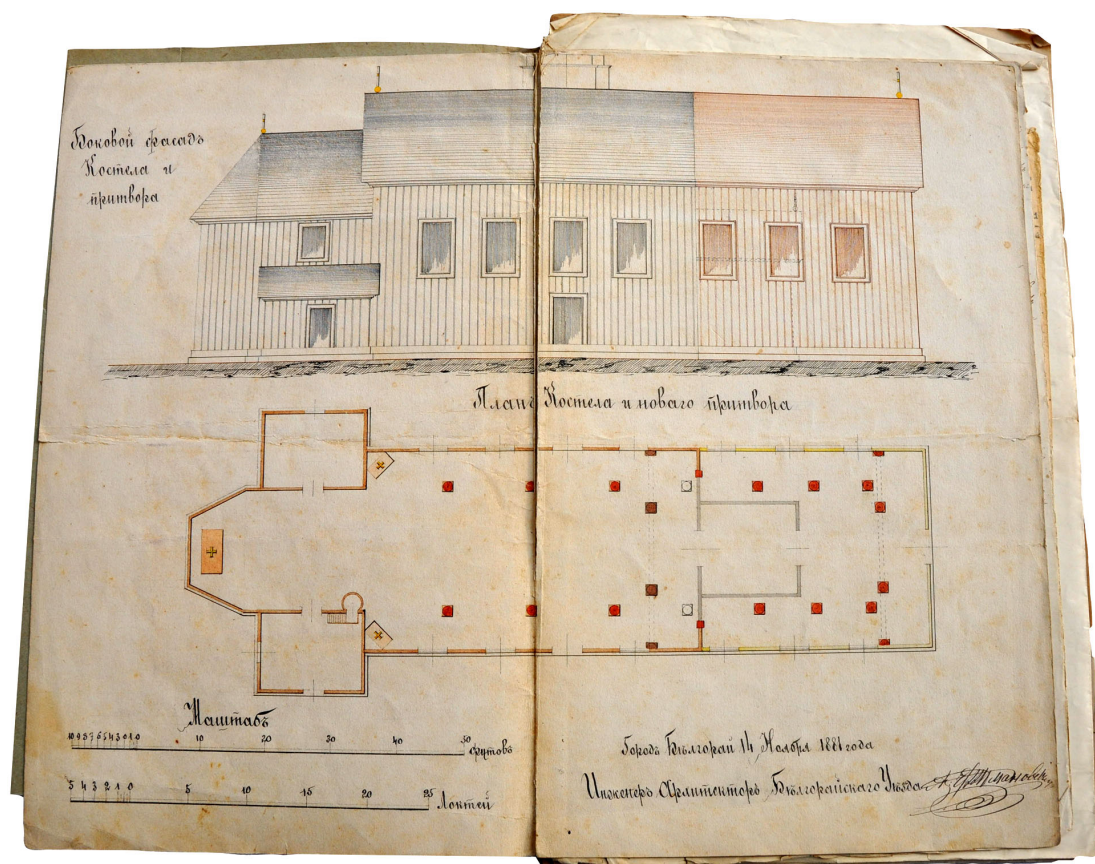
Ryc. 3. Projekt rozbudowy kościoła z 1881 roku. Widoczna jest dobudowana część zachodnia – przedłużenie korpusu kościoła. Zbiory archiwum parafialnego w Hucie Krzeszowskiej

Fig. 3. Project of the church expansion from 1881. One can see the added western section – continuation of the body of the church. Collection of the parish archive in Huta Krzeszowska

W parafialnym archiwum zachował się plan rozbudowy kościoła w Hucie Krzeszowskiej, który sporządzono w 1874 roku. Planowana rozbudowa dotyczyła babińca – przewidziano rozbiórkę dotychczasowego i wybudowanie nowego, znacząco powiększającego kościół. Planowano wydłużenie babińca, co na projekcie elewacji bocznej zwiększało jego bryłę o trzy dodatkowe okna, a dotychczasowa wysokość babińca – w świetle projektu – byłaby zrównana z wysokością naw. Restauracja tej świątyni była planowana z inicjatywy ks. Leonarda Puczkowskiego<sup>42</sup>. Ostatecznie w 1881 roku projekt zatwierdzono, a w 1882 roku wydłużono babiniec w kierunku zachodnim<sup>43</sup>. Prawdopodobnie podczas tej inwestycji wybudowano także nową dzwonnice na planie kwadratu.

A plan for expanding the church in Huta Krzeszowska, which was drawn in 1874, has survived in the parish Archive. The planned expansion involved dismantling the old matroneum and replacing it with a new one, considerably enlarging the church. It was planned to elongate the matroneum, which on the blueprint of the side elevation increased its bulk by three additional windows, and the height of the matroneum – in light of the design – would have equalled the height of the nave. Restoring the church was planned on the initiative of rev. Leonard Puczkowski<sup>42</sup>. Finally, in 1881, the project was approved and in 1882 the matroneum was extended towards the west<sup>43</sup>. A new bell tower on the square plan may also have been built during that investment.
