Izabela Małecka, Jerzy Wira, Zdzisław Jan Małecki

PODATNOŚĆ WYBRANYCH RUR POLIMEROWYCH SIECI I INSTALACJI WODOCIĄGOWYCH NA OBROSTY MIKROBIOLOGICZNE cz. II

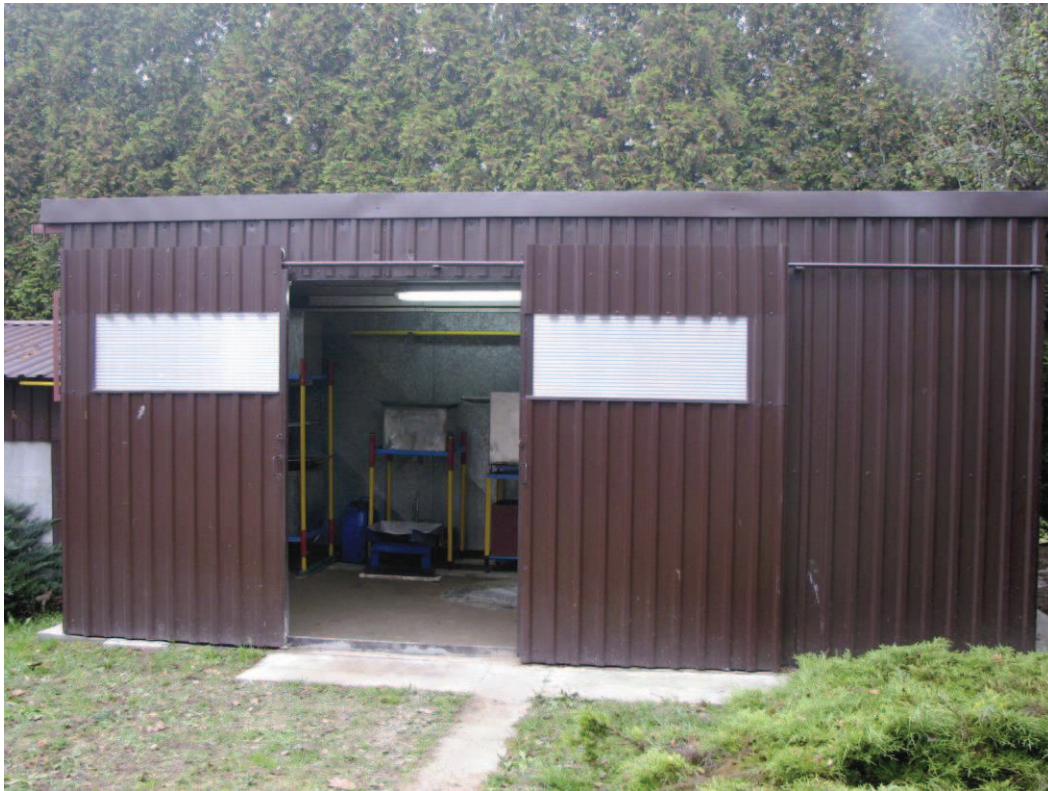
Fot. 2 Laboratorium inżynierii wodnej i glebowo - gruntowej. Instytut Badawczo – Rozwojowy Inżynierii Lądowej i Wodnej EUROEXBUD w Kaliszu, fot. Z. Staszewski, 2012r.

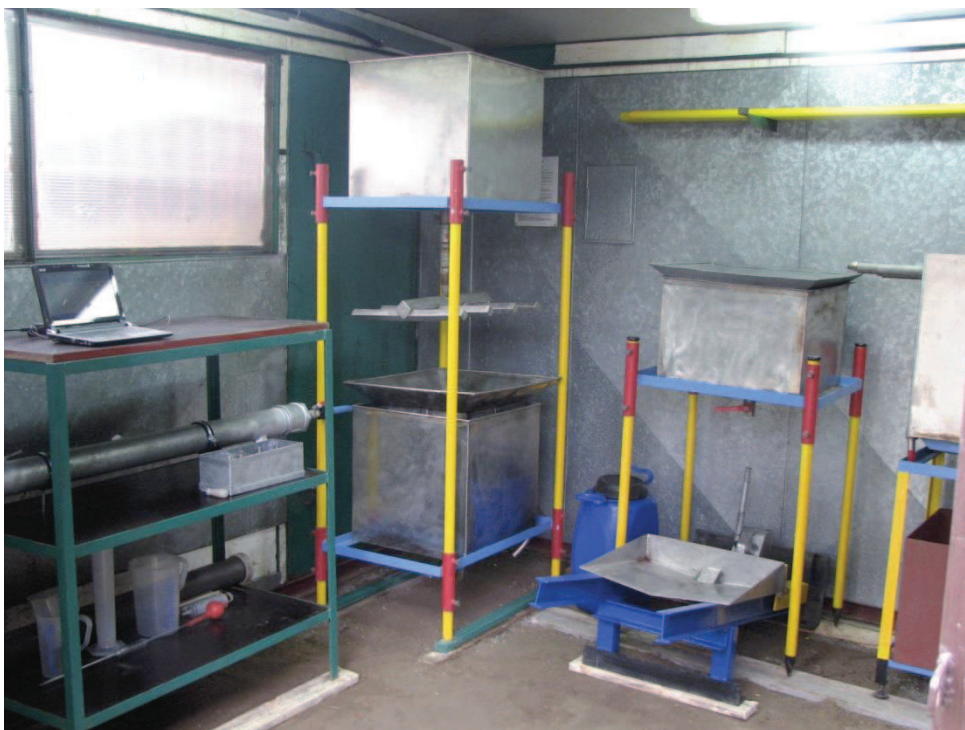
Fot. 3 Stanowiska badawcze (narożnik i po prawej stronie): do monitorowania przemieszczającej się wody w strefie aeracji profilu glebowego – Patent nr 195569, Urząd Patentowy RP, fot. Z. Staszewski, 2013r.

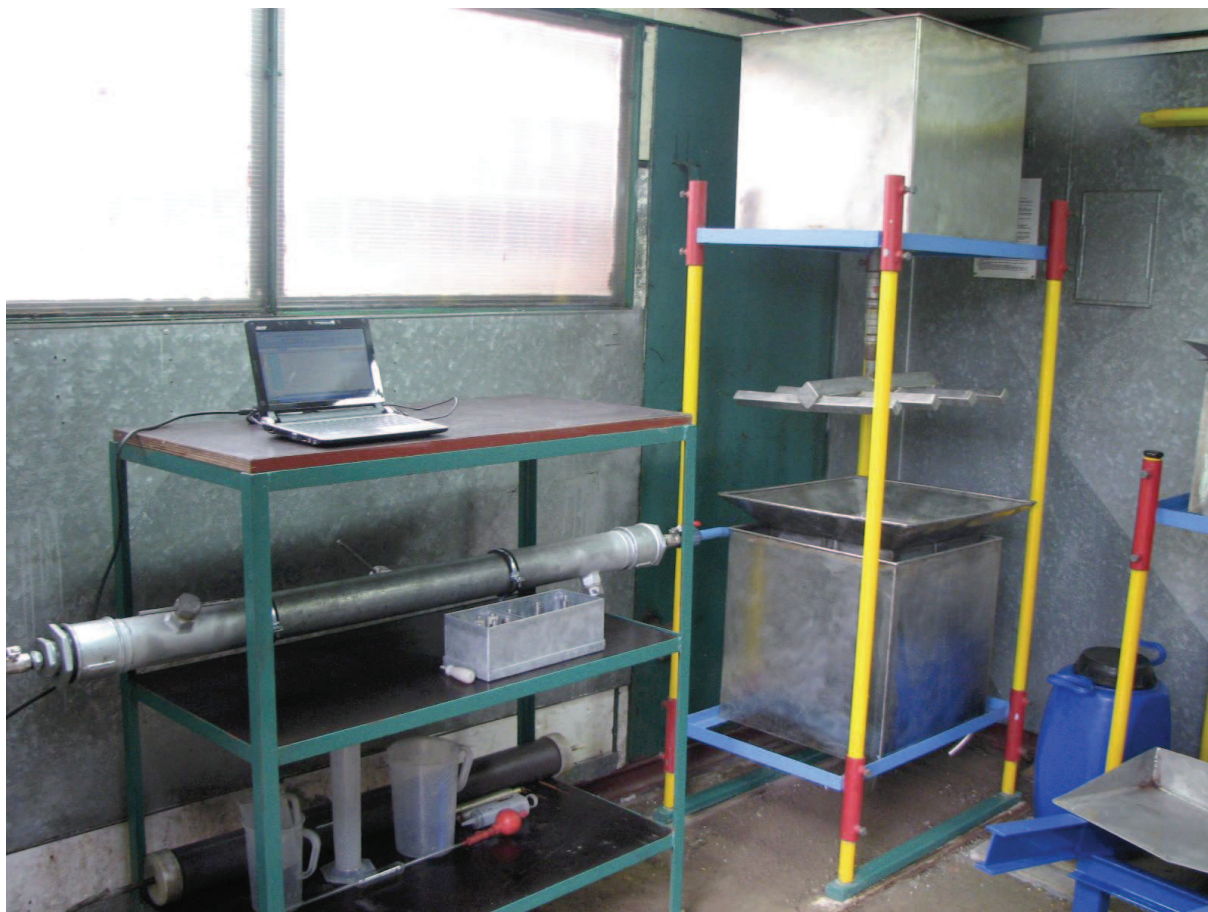
Fot. 4 Stanowiska badawcze(po lewej stronie): do monitorowania mikrośrodowiska w instalacjach wodociągowych (PE). Wynalazek opublikowany w: Biuletynie Urzędu Patentowego z dnia 10.09.2012 r., nr 19(1010)/2012, fot. Z. Staszewski, 2013r.
